## 神通川堤防一部欠損箇所の復旧状況

7月4日から本州付近に停滞した前線の影響により出水のあった神通川水系神通川では、富山市葛原地先(大沢野大橋上流左岸)において、堤防断面が欠損したため、次の出水に備え、緊急復旧工事を実施しています。

神通川水系神通川 富山市葛原地先(大沢野大橋上流左岸22.4km～22.5km)

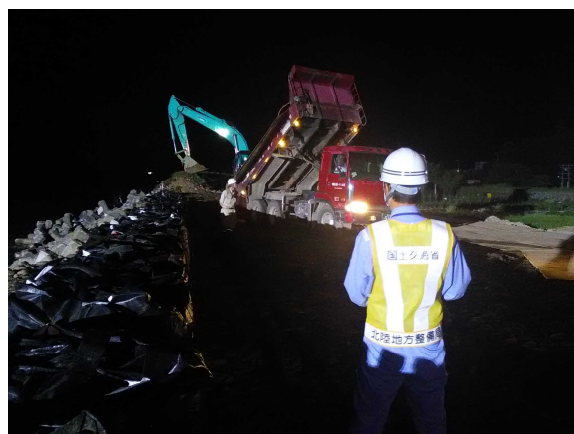
夜間作業状況(平成30年7月9日 21時00分)

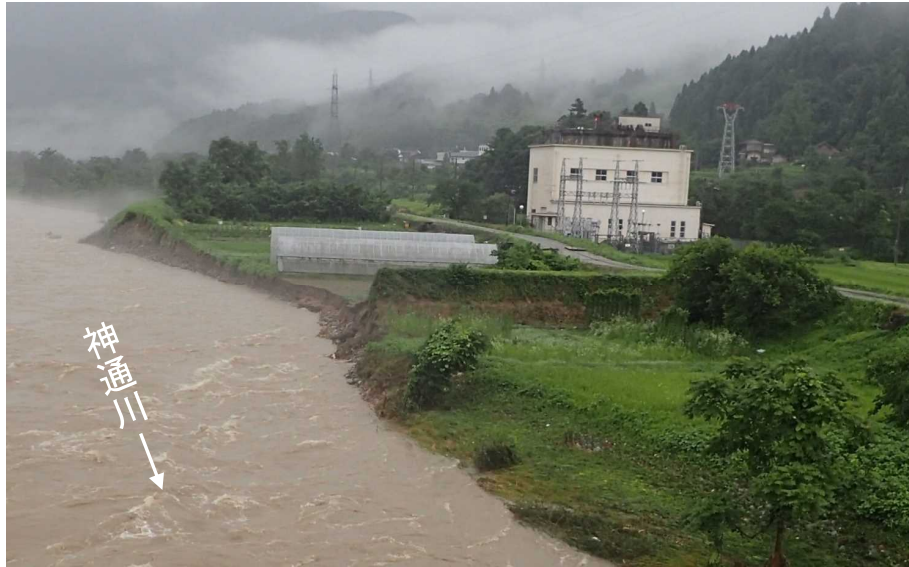
被災状況（平成30年7月7日 7時00分）

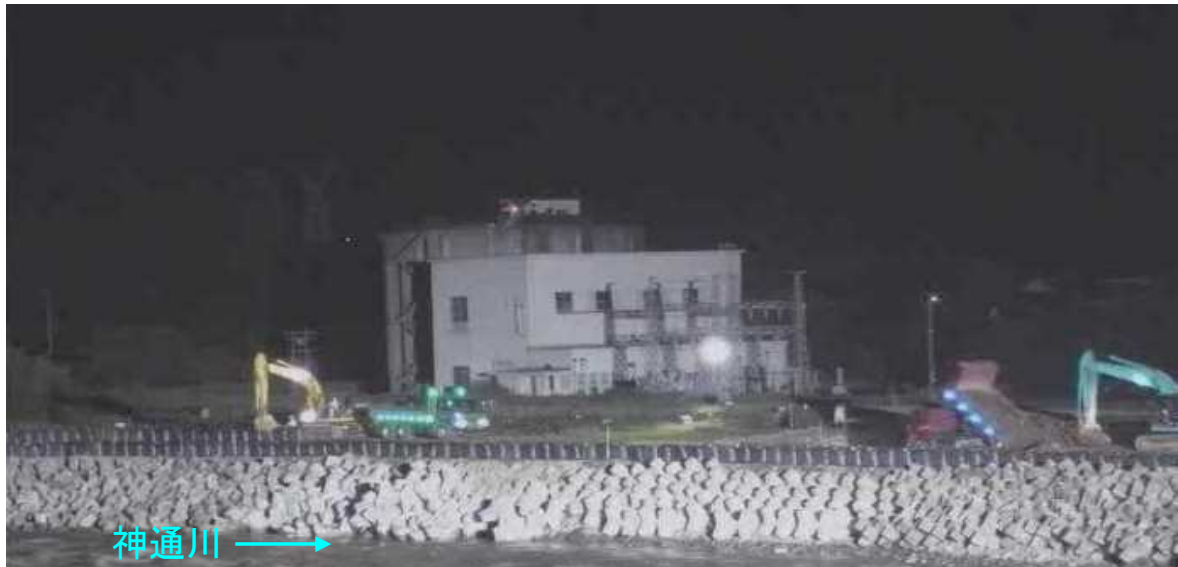
夜間作業状況（平成30年7月10日 00時57分）

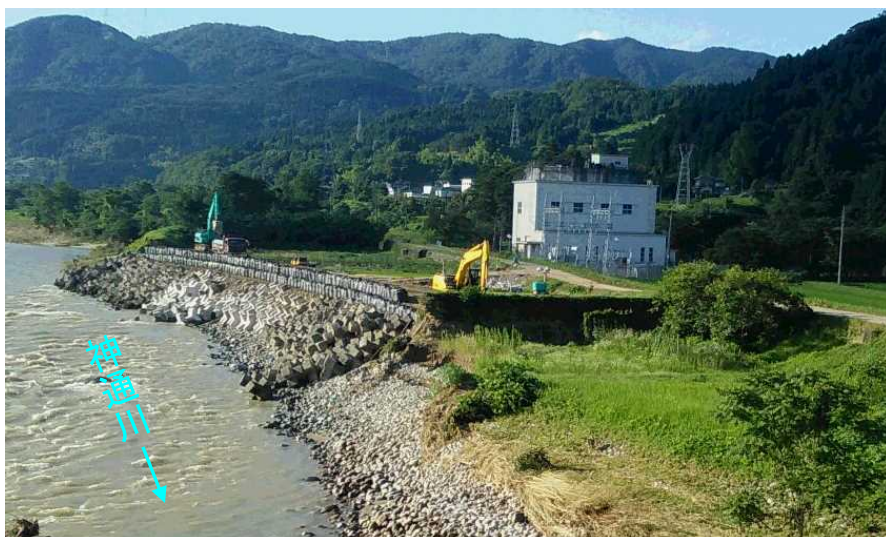
復旧状況（平成30年7月10日 7時00分）

| | (実績数量) | (予定数量) | |
|---|---|---|---|
| 根固めブロック投入 | 432個／ | 432個 | (投入完了) |
| 堤防復旧盛土 | 1,920m <sup>3</sup> ／ | 3,000m <sup>3</sup> | 【進捗率:65%】 |
