## 横川ダム（白い森おぐに湖）湖上への立入禁止について

### ☆湖上積雪状況調査

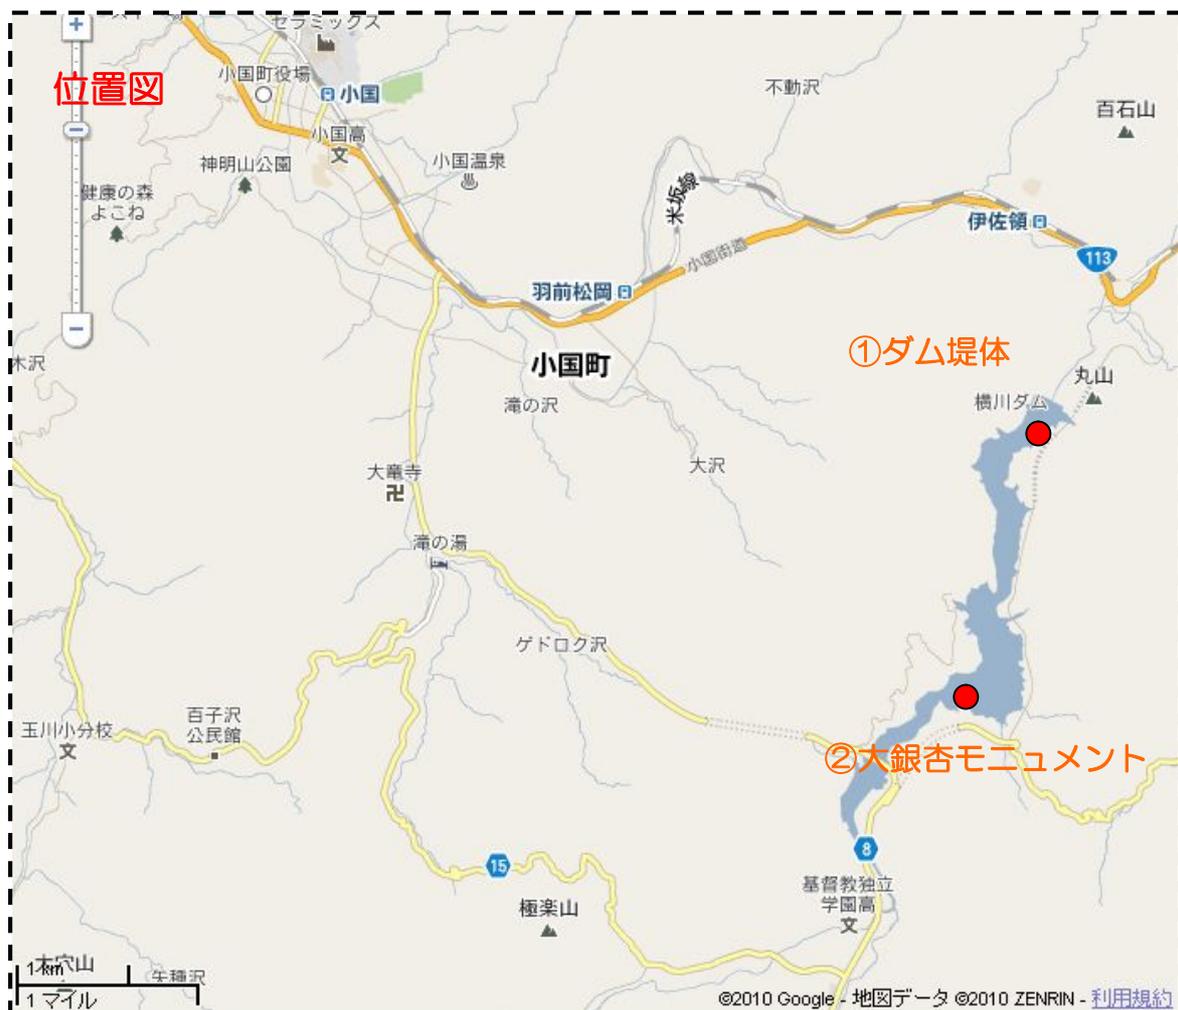
①ダム堤体

両地点とも、積雪の厚さは70cm程度でしたが、氷とは言えず、シャーベット状の雪でした。

一部不安定な場所もあり、もし人がダム湖に落ちた場合、積雪がシャーベット状のため、積雪を掴むことができず、水面から這い上がることは困難です。

本格的な積雪シーズンとなり、横川ダム（白い森おぐに湖）の湖面にも積雪が見られますが、決して人が歩けるような状況ではありませんので、湖面への立入を禁止します。

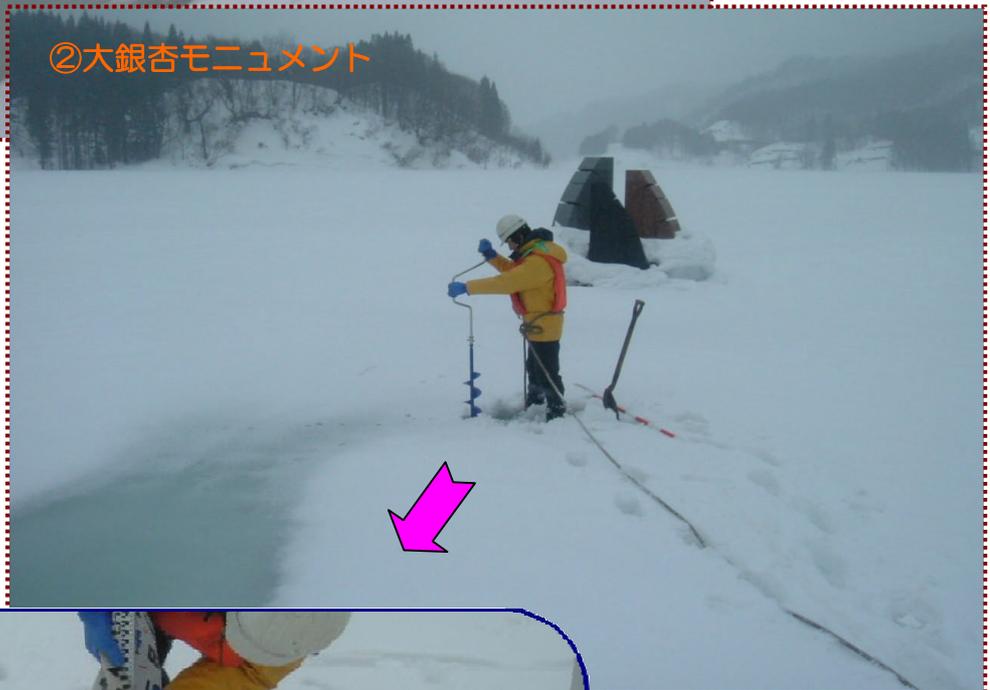
今年の2月10日にダム湖の積雪の厚さを計測しました。
