# 荒川水系荒川河川維持管理計画

平成30年 4月  
北陸地方整備局  
羽越河川国道事務所

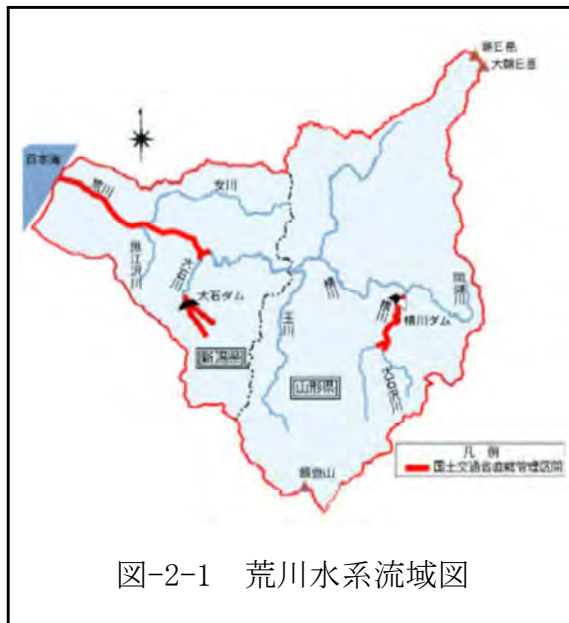
図-2-1 荒川水系流域図

荒川は、その源を磐梯朝日国立公園内にある大朝日岳（標高1,870m）に発し、山間部を南西に流れて小国盆地に至り、流向を西に転じ飯豊山系に源を発する横川、玉川等の支流を合わせて新潟県に入り、山間狭窄部を流下しながら大石川、女川、鍬江沢川等をそれぞれ合わせ、櫛形山脈を花立狭窄部で横断し、新潟平野の北側を横断して新潟県北部の日本海に注ぐ幹川流路延長73km、流域面積1,150kmの一級河川である。

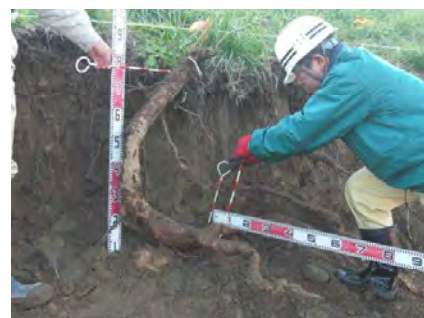
クズ及びヤナギ等の根及び地下茎による護岸の損傷が発見された箇所は右岸7.25k付近、右岸18.0k付近、右岸18.25k付近及び左岸18.25k付近であり、堤防へのクズの進入はほぼ全川にわたっており、被害の拡大が懸念される。

写真-3-1 堤防内部のクズ根

このため、堤防及び護岸に入り込んだクズの除去などの維持管理と状態監視及び新たな進入・繁茂を防止するための維持管理と監視強化を行い、堤防の健全性を確認し、適切な維持管理を行っていく必要がある。

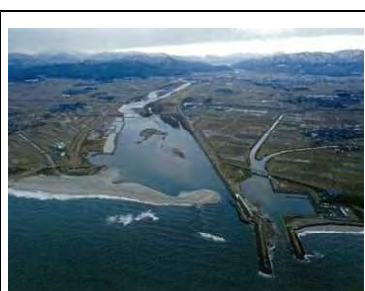
荒川河口部には発達した砂州があり、これが固定化した場合には、洪水の安全な流下が阻害され、背水の影響により越水の恐れがあるとともに、河口部で合流する右支川堀川では、本川から洪水が逆流し、浸水する危険性がある。

写真-3-2  
荒川河口砂州

このように、河口砂州の変動により河川管理上重大な影響が生じるため、引き続き監視を強化すると共に、閉塞した場合には維持浚渫等の砂州管理に留意する必要がある。

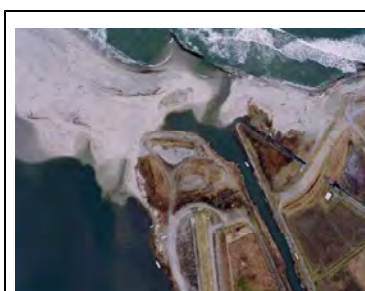
右支川堀川においては、後退する河口砂州が堀川河口を閉塞する傾向にあることから埋塞土砂の監視及び閉塞した場合の維持浚渫等、砂州管理に留意する必要がある。

写真-3-3  
堀川河口閉塞状況

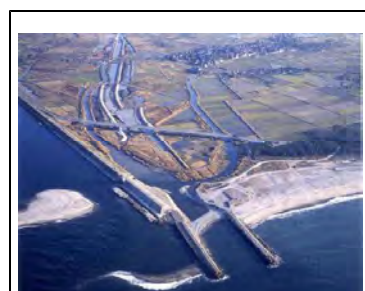
左支川乙大日川の合流点部の導流堤においては、冬季風浪により漂砂が堆積し、毎年乙大日川の河口を閉塞させている。この地点には荒川マリナがあり、航路ともなっている。このため、治水及び水面利用の促進の観点から、埋塞土砂の監視及び閉塞した場合には維持浚渫等の砂州管理に留意する必要がある。

写真-3-4  
乙大日川導流堤部閉塞状況

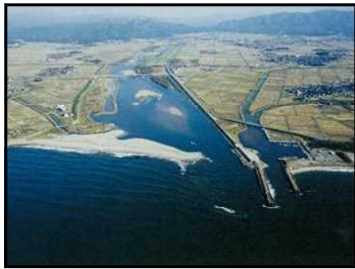
平成16年3月に定められた荒川水系河川整備計画では流下能力確保のため、樹木の伐採及び河道掘削（河口部、貝附地区、雲母地区）により流下能力断面を確保することとなっており、生態系に配慮した計画的な河道掘削等による堆積土砂の管理及び樹木の管理に留意する必要がある。

写真-3-5  
河道掘削箇所（河口部）

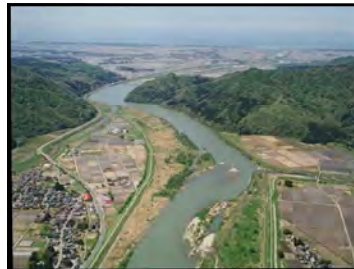
写真-3-6  
河道掘削箇所（貝附地区）

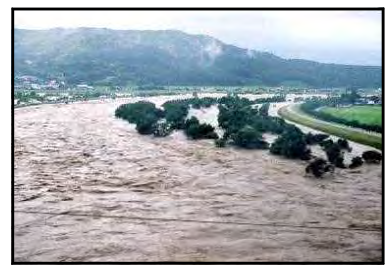
河道内の樹林地は、昭和42年の羽越水害により一度破壊されたが、その後徐々に増加している。昭和50年代にその増加傾向は強まり、特に荒川頭首工下流や関川盆地内において樹林化が目立つ箇所が現れている。平成14年の直轄管理区間全体における樹林面積は昭和49年の約4倍まで拡大し、流下能力を大きく阻害していた。航空写真による河道の変遷をみると、高水敷の利用や樹林地、草地の拡大により、蛇行の振幅が減少し固定化の傾向にあり、砂州が発達し固定化が進んでいる部分及び河床の低下による陸化した部分での樹木の繁茂の進行や伐採箇所の再繁茂等、絶えず流下能力に影響を与え続けることが考えられることから注意を要する。

写真-3-7  
樹木による洪水時の阻害状況

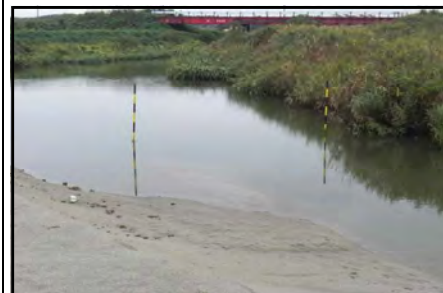
写真-6-1 堆積監視仮設量水標(堀川)

- ・乙大日川及び堀川合流点部については、冬期風浪による閉塞が顕著であるため、12月～3月については1週間に1回、その他の期間については1ヶ月に1回の巡視で現地状況確認を実施することとする。
- ・実施にあたっては目視による監視、地上写真による記録を実施し、この結果に基づき維持浚渫実施の判断をする。
- ・河口砂州については、砂州高が高くなると出水時にフラッシュしにくくなることから、出水期前の測量及び定点カメラ撮影により維持掘削実施の判断をする。また、変動特性把握のため、はん濫注意水位超過出水後にも測量を実施する。
- ・砂州の上流への移動により支川閉塞や護岸への水あたり変化等の影響が生じることから、砂州汀線把握のための測量を毎月実施する。
- ・河口部付近の地形や土地利用の状況から、河口の砂州の発達による河口閉塞で洪水の際に浸水被害の発生のおそれがあるか否かによって、状態監視の必要性の度合いが異なる。特に河口閉塞の状況にある場合には詳細な地形測量も必要となるが、通常の巡視・点検においては目視によって砂州の状態の変化を監視する程度でよい。
- ・目視による監視の主な視点は、砂州が河口幅のどの程度を占めているか、砂州の高さや植生の程度（固定の度合いの目安）、砂州の伸びている方向等であり、同じ場所から写真撮影をする等、過去からの変化を容易に把握できるようにしておくこととする。
- ・乙大日川河口には荒川マリーナが設置されており、施設管理者が航路監視のための測量を行っていることから、情報共有を図ることが望ましい。
