# 阿賀川河川管理レポート 2023

国土交通省 北陸地方整備局 阿賀川河川事務所

# 阿賀川河川管理レポート2023 目次

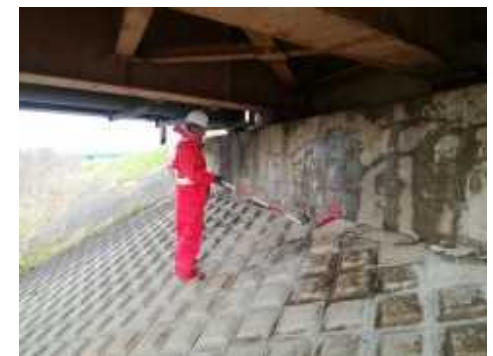
護岸損傷

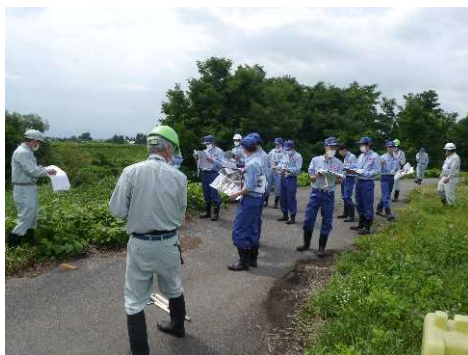
堤防法面の植生繁茂

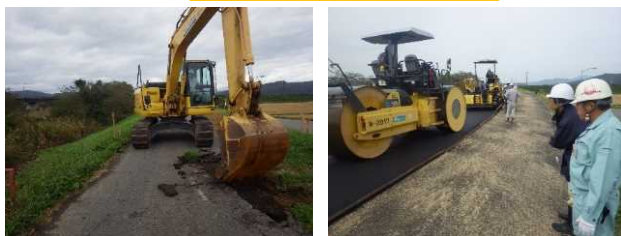
##### 堤防天端舗装補修

舗装面の劣化により堤防への雨水浸透や通行者の安全低下があるため補修を実施。

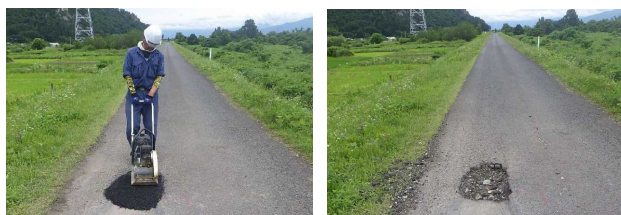
##### 堤防天端舗装小修繕

舗装面のポットホール（穴）は小修繕を実施。

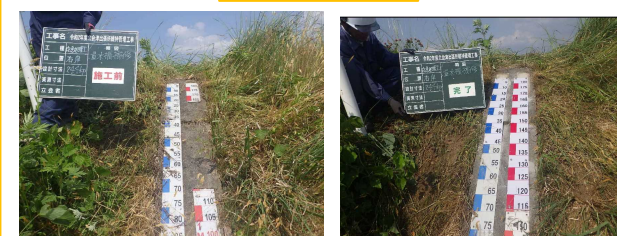
##### 量水標補修

水位観測用の量水標に劣化破損があれば補修を実施。

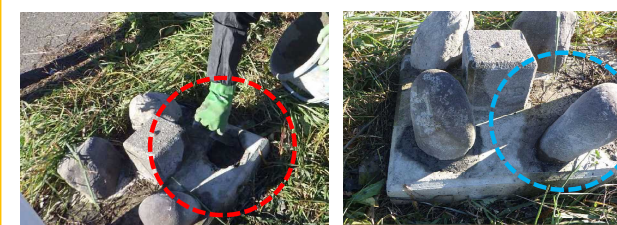
##### 距離標補修

堤防左右岸の堤防に200m毎に設置の距離標が破損のときは補修を実施。

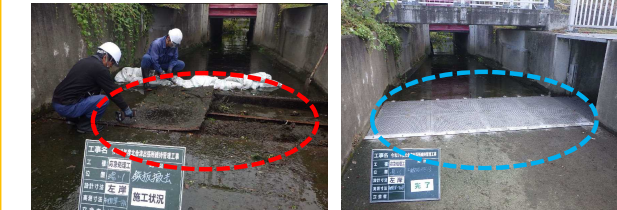
##### 排水樋管等の補修

排水障害箇所の修繕事例。

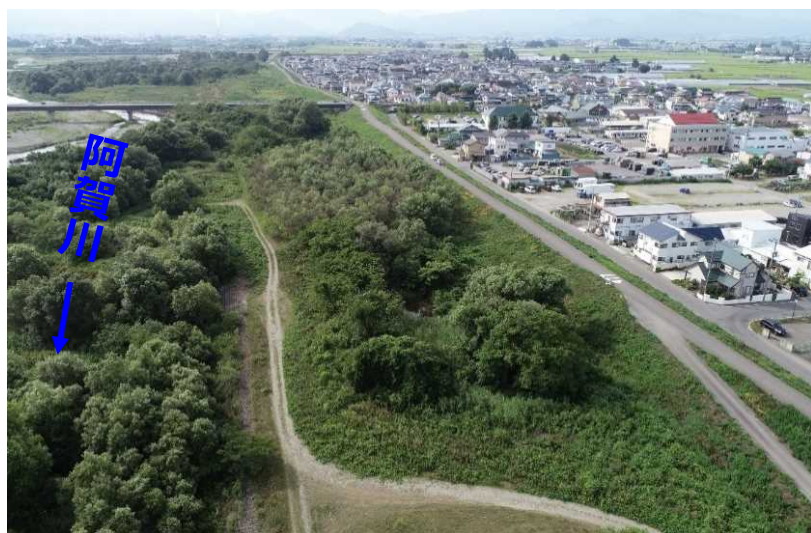
樹木群は洪水時の水位をせき上げるほか、偏流による河岸侵食は堤防等河川管理施設に大きな被害をもたらす他、橋梁等構造物に危害を及ぼす恐れがあります。このため河道内の支障木の伐採について、国土強靱化緊急3ヶ年対策として位置づけ、集中的に実施しています。（写真は会津大橋下流左岸の伐採事例）

伐採前

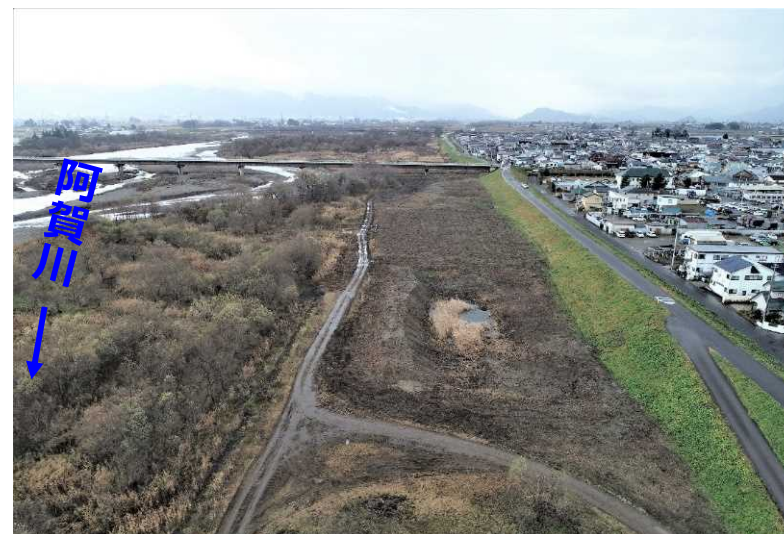
伐採後
