国土交通省 北陸地方整備局  
阿賀川河川事務所

## 北陸地方整備局 阿賀川河川事務所 平成31年度予算の概要について

## 平成31年度阿賀川河川事務所 主要事業予定箇所

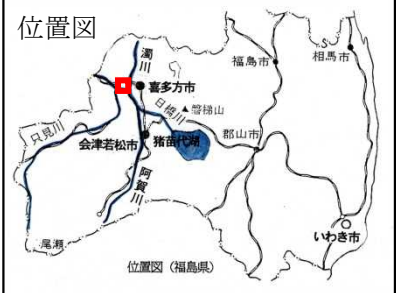
標準横断面図

阿賀川直轄管理区間の最下流部は、長井・泡の巻・津尻の3地区が連続する狭窄部となっており、洪水時の水位上昇により、直上流の山崎地区などで度々内水氾濫被害が生じている。このため、昭和58年度から泡の巻改修（河道掘削）に着手し、平成10年度に泡の巻地区、平成20年度に津尻地区が完成しており、平成21年度から長井地区を着手している。

長井地区の河道掘削を推進します。

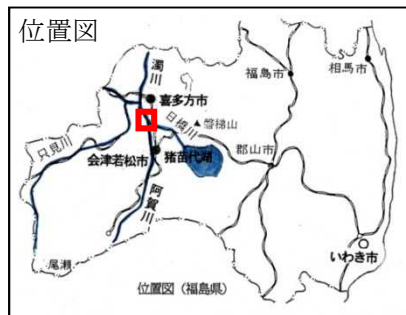
平成14年7月出水では、会津坂下町青津地先で基盤漏水が発生したことから、災害復旧費による漏水対策を実施したが、堤防詳細調査の結果、漏水対策箇所の上流側についても同様の地質状況であることが新たに判明した。

青津地区の浸透対策を推進します。

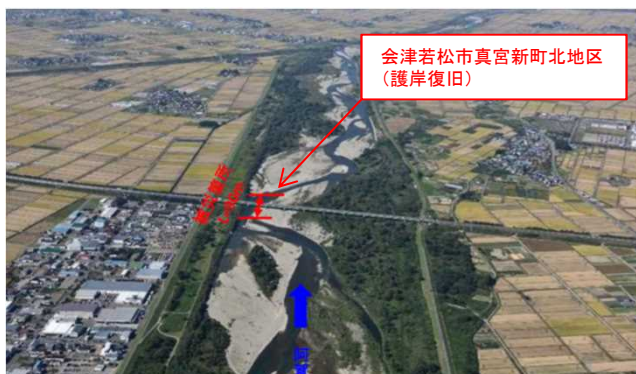
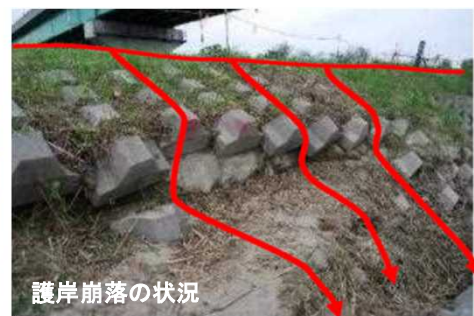
阿賀川においては平成30年10月台風24号により被災した箇所において護岸復旧工事の推進します。

真宮新町北地区他1箇所において、護岸復旧工事を推進します。

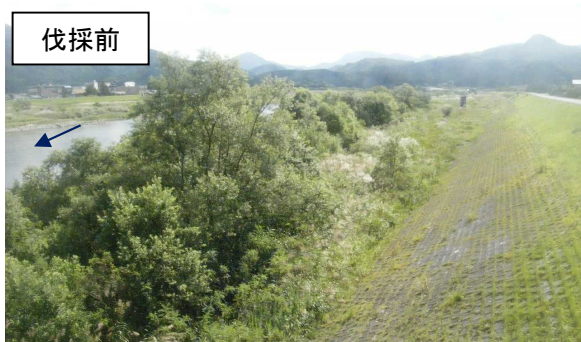
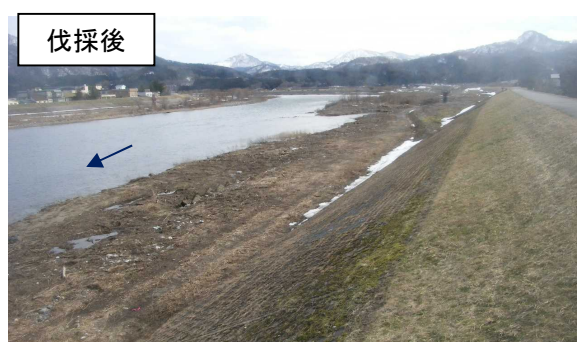
樹木伐採イメージ

洪水時の偏流発生箇所や巡視時の視界不良箇所を中心に樹木伐採を行い、局所洗掘の防止や堤防の安全性の確保を図ります。

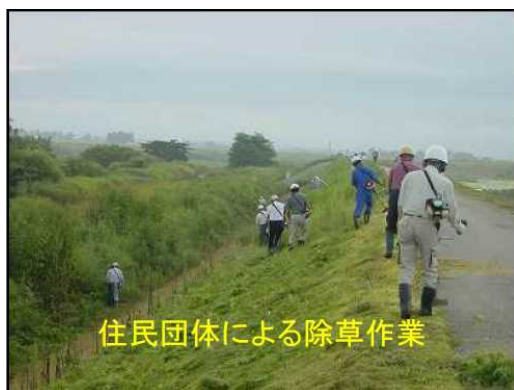
住民団体による除草作業

住民の皆様により堤防除草及び点検を実施していただくことで、堤防の機能維持や異常箇所の早期発見に努めます。
