阿賀野川水系河川整備計画

(原案)

平成 24 年 11 月
国土交通省 北陸地方整備局

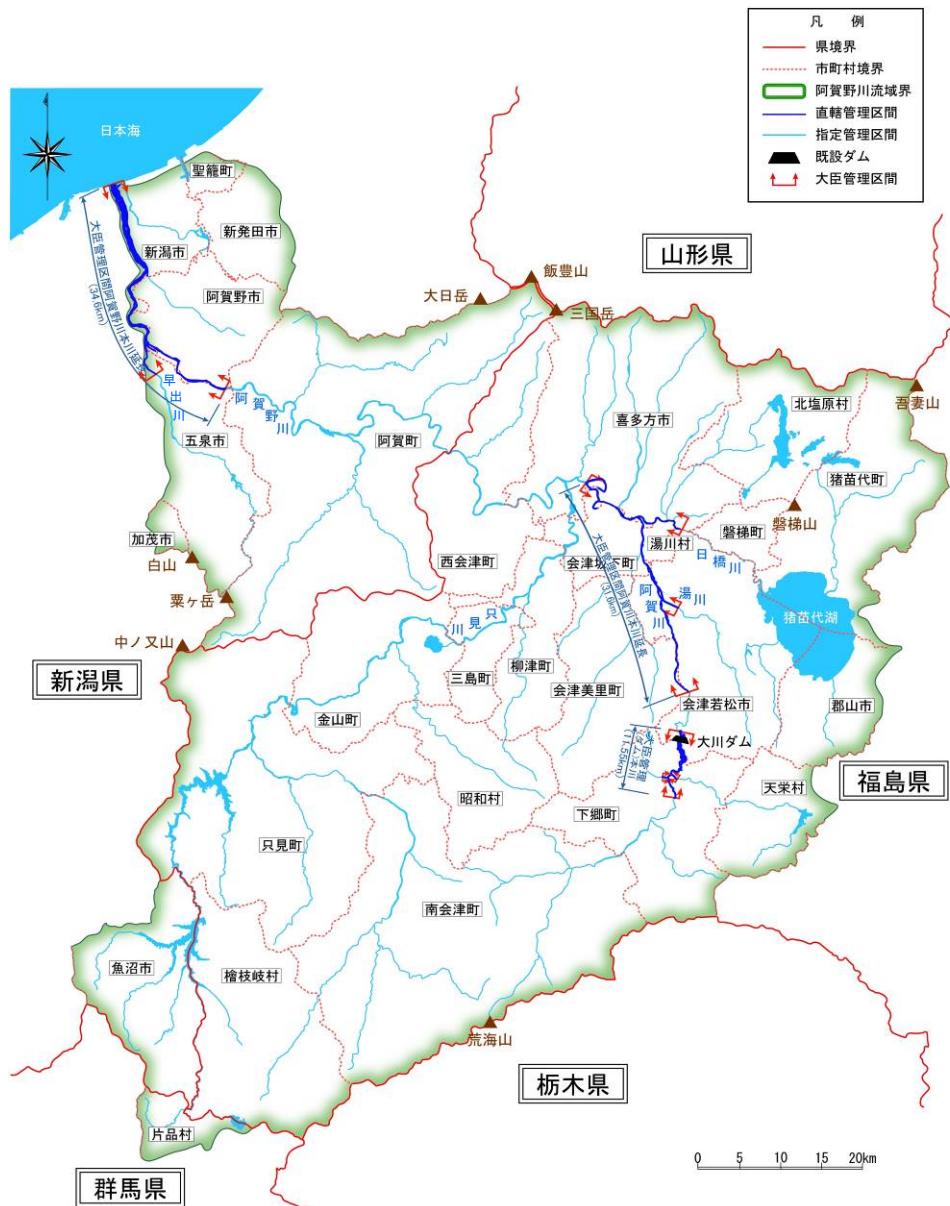
図 1.1 計画対象区間

本計画の対象区間は、国土交通省の管理区間（大臣管理区間）である 91.15km を対象とします。

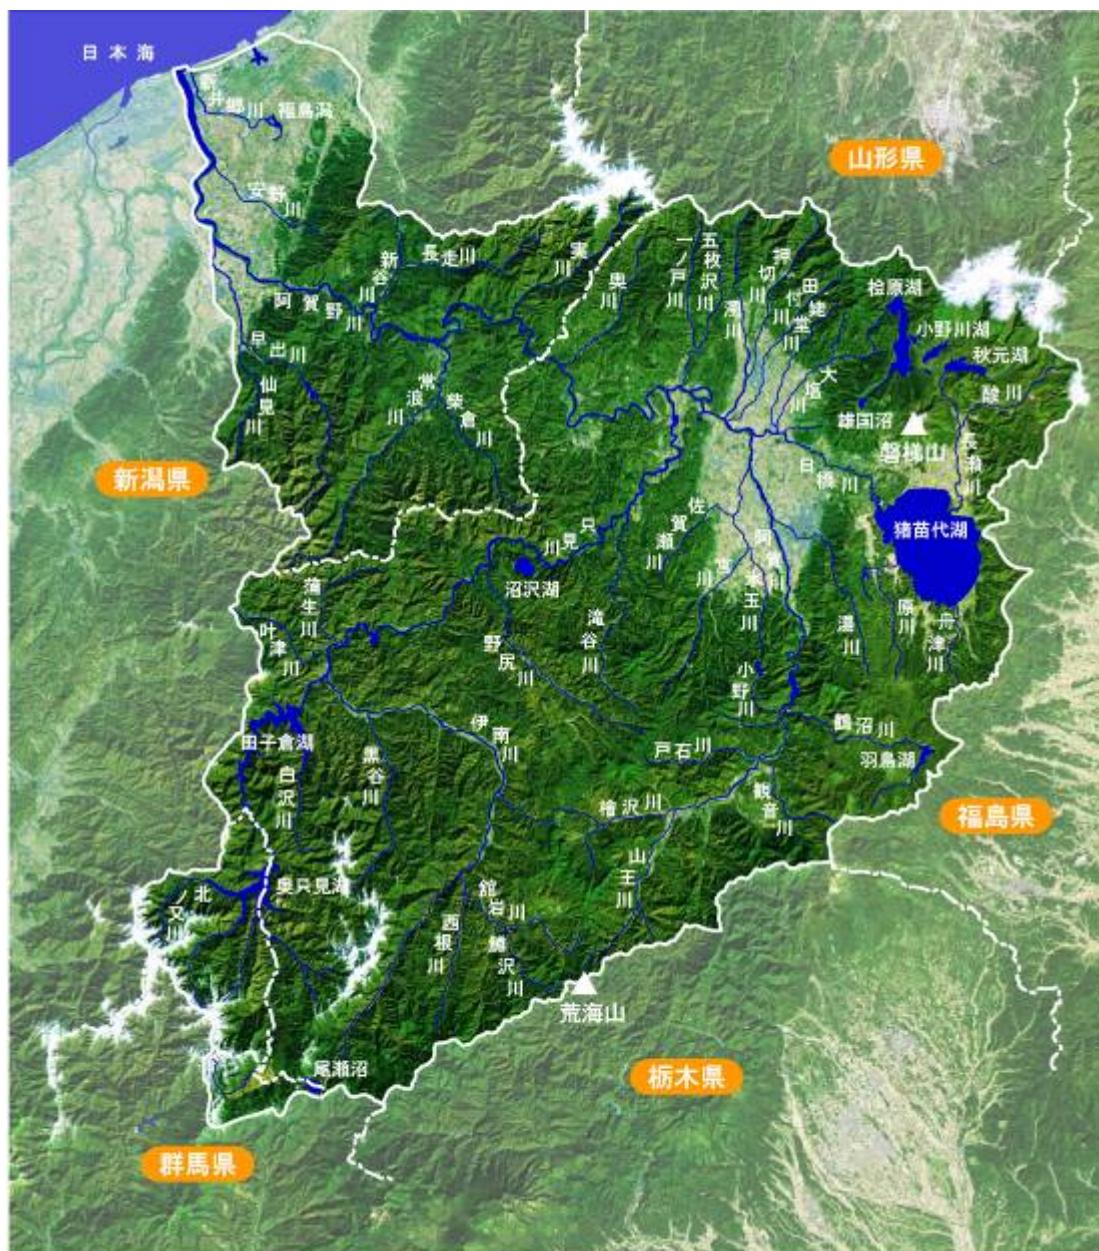
図 2.2 阿賀野川流域地形図

阿賀野川流域の地形は、上流部は東側が奥羽山脈に阻まれ、西は越後山脈、南は帝釈山脈、北は吾妻山と飯豊山とを結ぶ連峰に囲まれ、1,000m～2,000m 級の山々が周囲にそびえているほか、南北約 40km、東西約 12km の会津盆地、猪苗代湖等多くの湖沼が存在しています。中流部は東が飯豊山、大日岳、三国岳等の飯豊連峰によって、西は白山、粟ヶ岳、中ノ又山によって阻まれ、先行谷と河岸段丘が形成されています。下流部は、広大な扇状地を呈した越後平野が形成され、山間部と海岸砂丘に挟まれた低平地が広がり日本海に接しています。

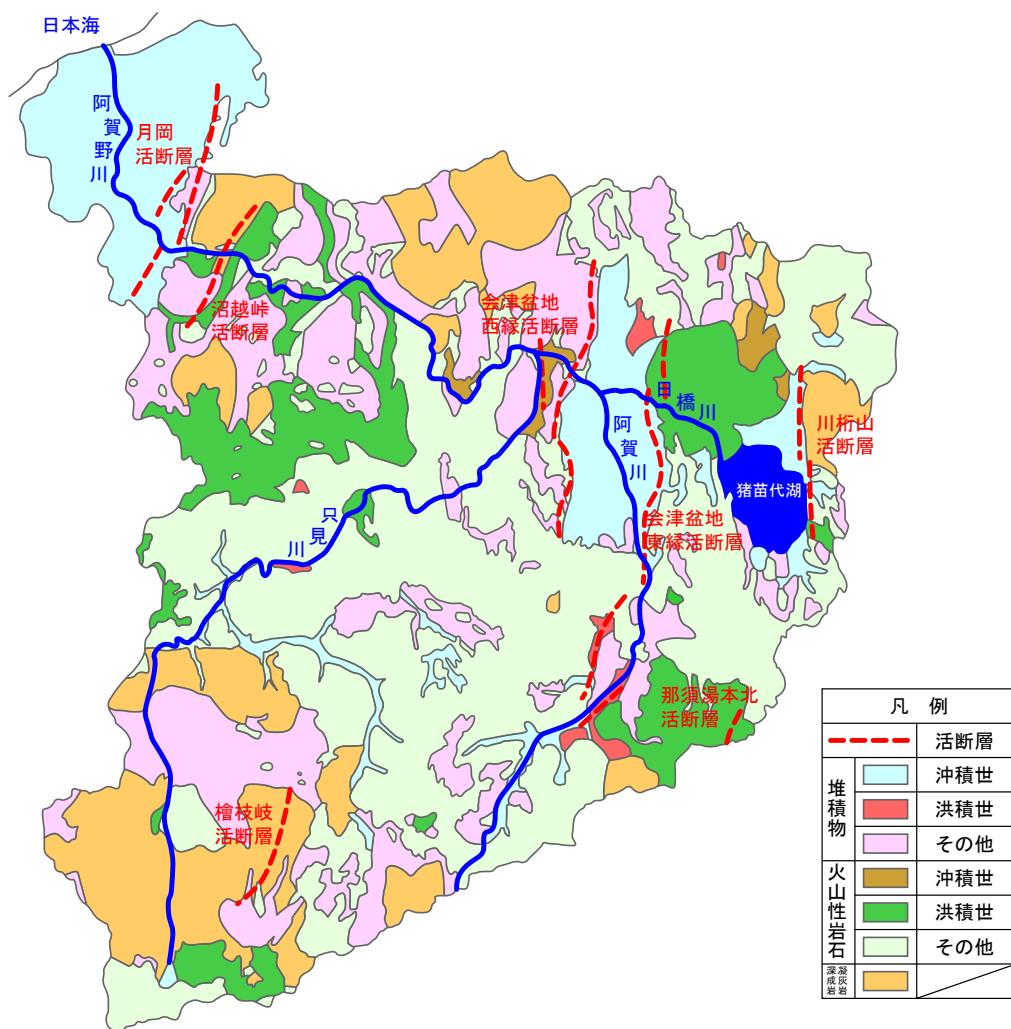
図 2.3 阿賀野川流域地質図

流域の地質は、山地部は主に第三紀層に属する花崗岩、安山岩、石英安山岩等で構成され、平野部や盆地部は第四紀沖積層に属する礫・砂・粘土が分布しています。会津盆地から福島・新潟県境の山地部には秩父古生層、新第三紀の上・中・下部の各層が分布し、下層部はそのまま只見川流域の山地部に続いています。新潟県内の山地部では、古生層とそれに貫入する花崗岩のほか、阿賀野川以南の山地部はグリーンタフが発達しています。また、常浪川以西を主として占める津川層と早出川流域に分布する古生層と、これを貫く花崗岩、流紋岩が広く分布しています。

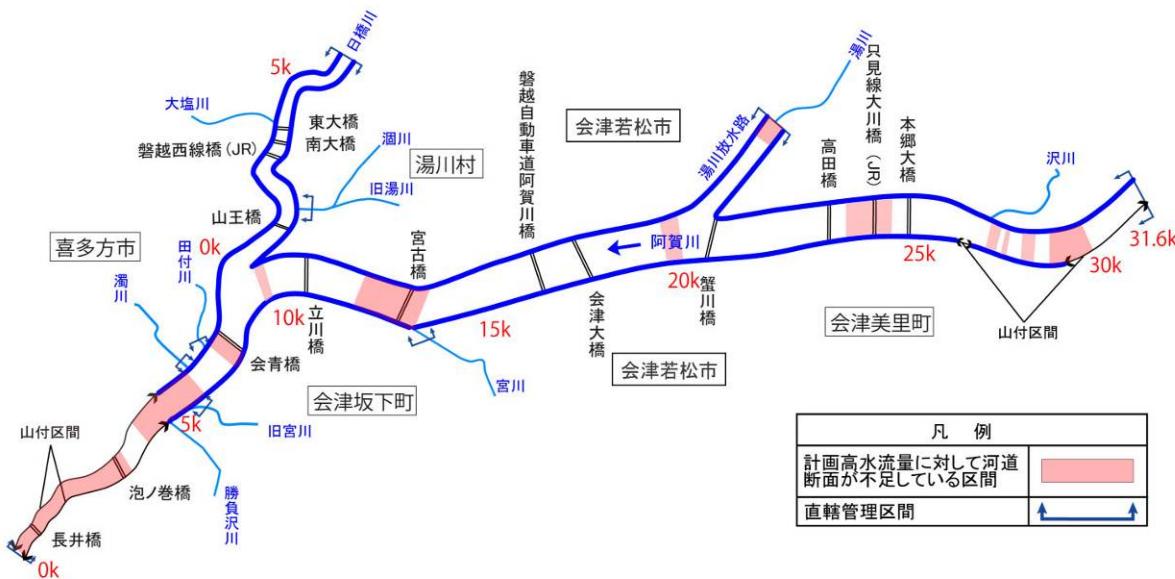
図 3.42 河川整備基本方針の計画高水流量に対する河道断面不足状況

阿賀川の河道断面は、一部区間で河積が不足しており、河川整備基本方針の計画高水流量（山科地点 4,800m³/s）を安全に流下させるために十分な河道断面となっていません。

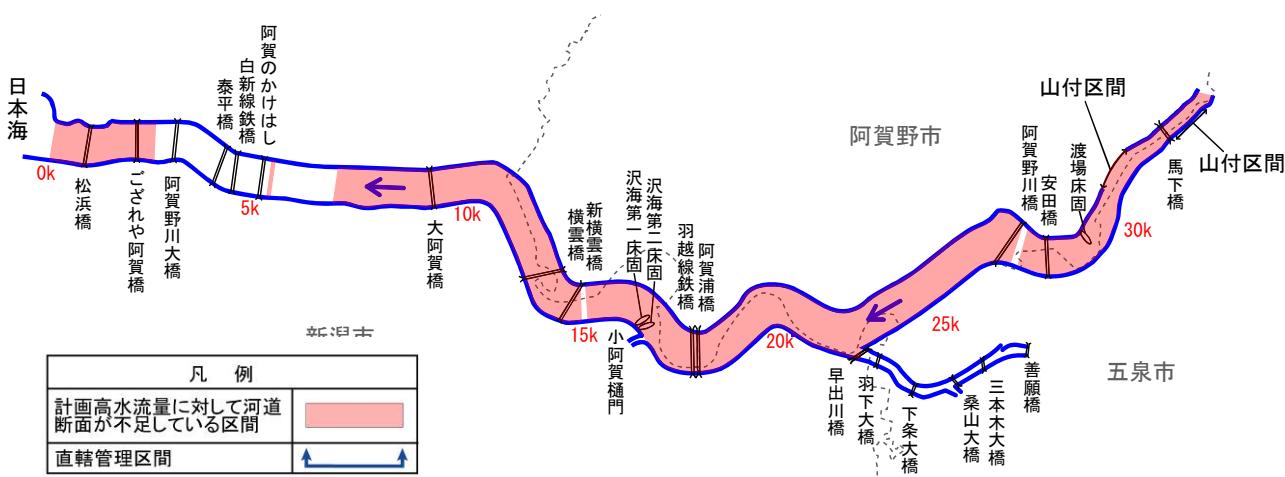
図 3.43 河川整備基本方針の計画高水流量に対する河道断面不足状況

阿賀野川の河道断面は、一部の区間で河積が不足しており、河川整備基本方針の計画高水流量（馬下地点 13,000m³/s）を安全に流下させるために十分な河道断面となっていません。

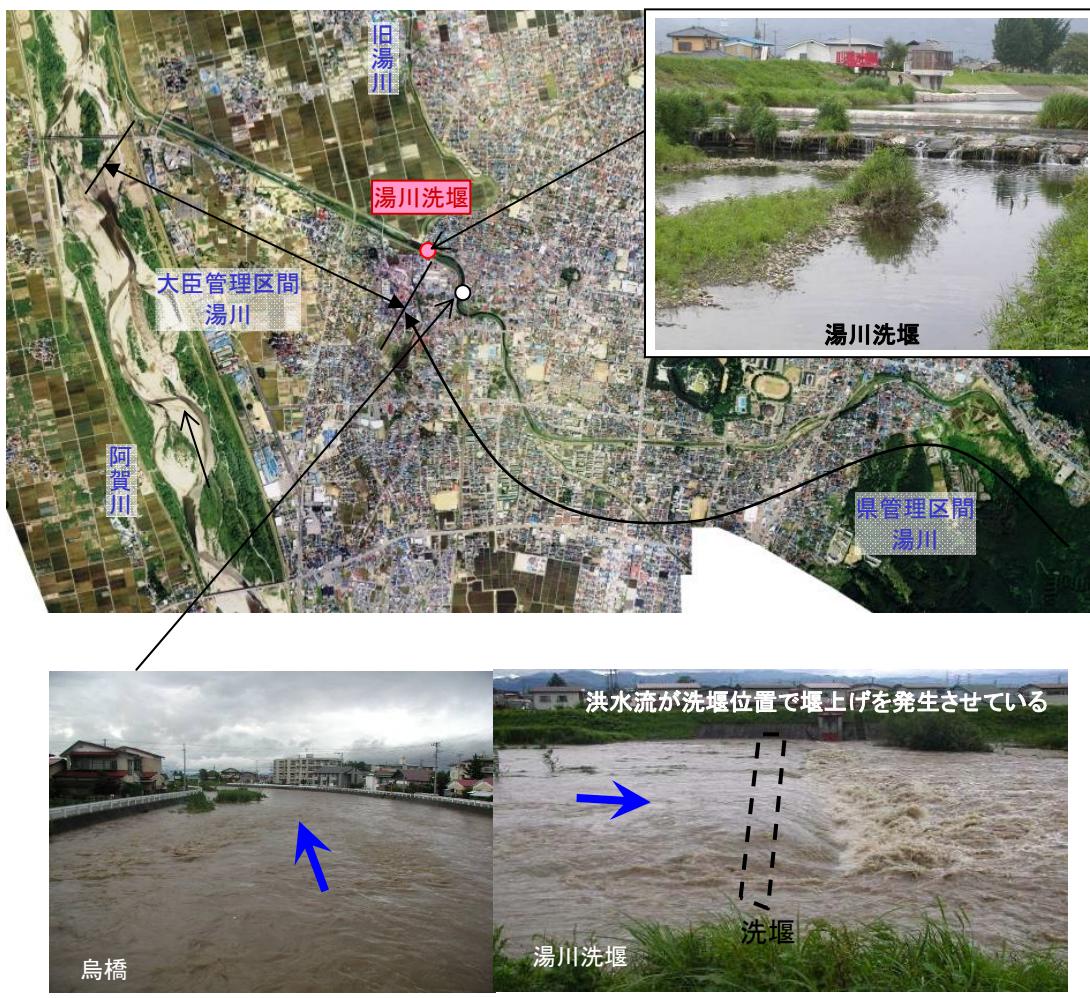
図 3.44 湯川洗堰の現況と平成 14 年 7 月洪水時の状況

阿賀川の支川湯川には、旧湯川への分派のために湯川洗堰^{あらいぜき}が設置されています。湯川洗堰は、堰地点での河積が小さいため、洪水時には水位がせき上がり、上流で越水する恐れがあります。

平成14年7月洪水時の状況(流量91m³/s)

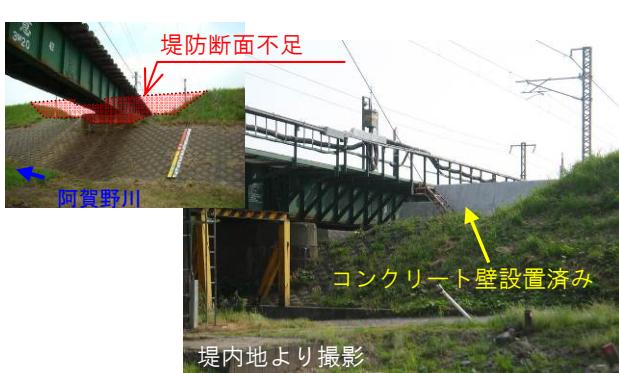
JR 羽越本線阿賀野川橋梁は大正元年に完成していますが、橋桁の下端高が堤防より低くなっている状況にあり、計画堤防高に対して桁下の余裕が 1.34m 足りないため、治水上のボトルネックとなっています。このため、水防活動の軽減を目的とし、平成 22 年度に開口部を縮小化するコンクリート壁を設置し、暫定的な対策を実施しています。

切欠き部へのコンクリート壁設置

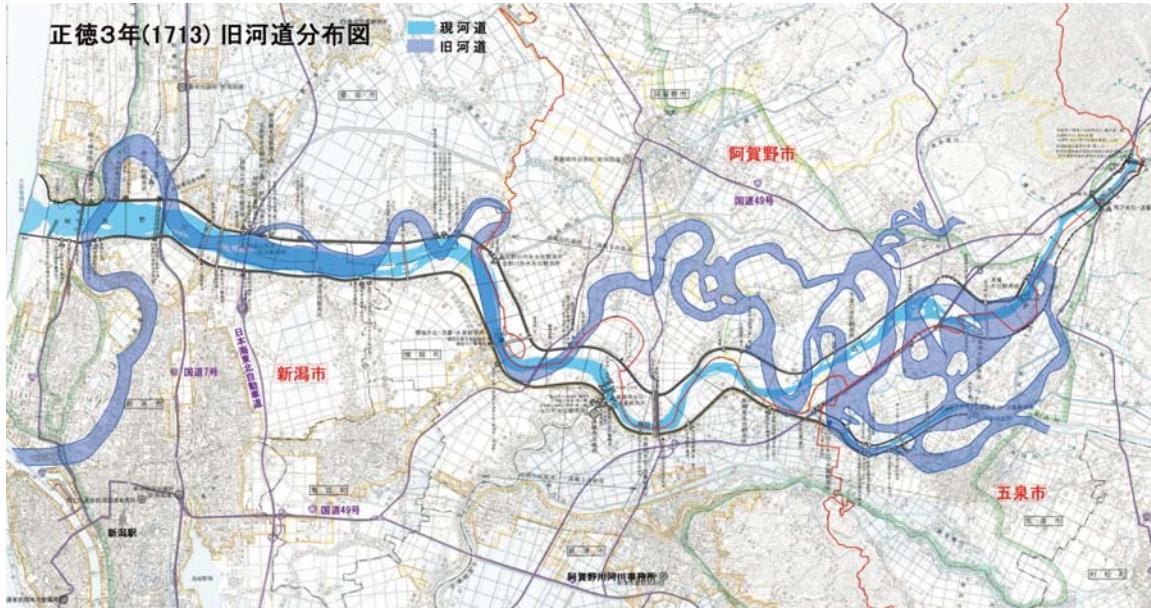
図 3.52 旧河道上に築造された現在の堤防

阿賀野川の堤防は旧河道上に築堤されている区間が多くあります。このような堤防では、特に地盤を通る基盤漏水による土砂流出や堤防裏の法面が破壊される裏のり崩れという現象が生じ、被災につながる危険性があります。

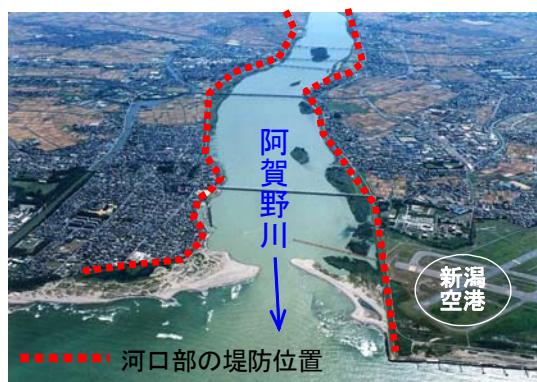
図 3.54 河口部の堤防状況

阿賀野川河口部の堤防下基礎地盤には、液状化しやすい緩い砂地盤が厚く堆積しています。そのため、大規模な地震が発生し地盤が液状化現象を起こした場合、堤防が沈下・破壊され、津波や洪水が破壊された堤防を乗り越え居住地側に流入し、堤防沿川に近接する海拔0m地帯を中心に大きな浸水被害が発生する恐れがあります。

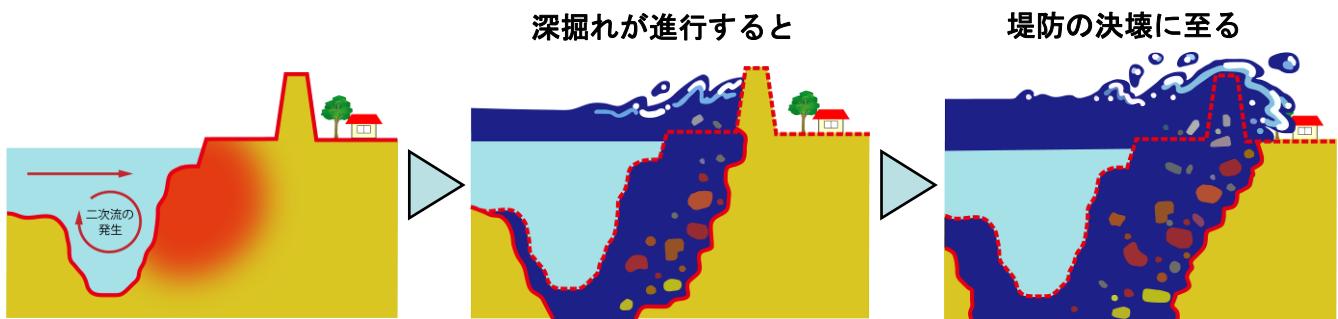
図 3.60 破堤のメカニズム

阿賀野川は蛇行が著しいことから、湾曲部の水の流れが強くあたる水衝部が数ヵ所存在します。水衝部においては、深掘れや侵食が生じやすく、洪水時には護岸の基礎部が大きく深掘れし河岸が侵食され、破堤に至る可能性があります。そのため、水衝部における深掘れや侵食に対する安全性を確保することが必要となっています。

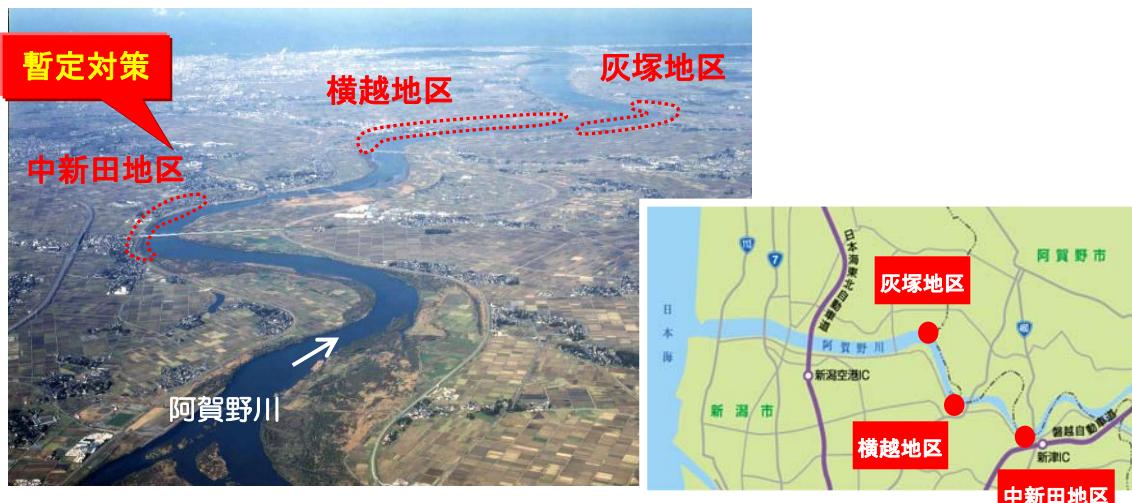
図 3.61 阿賀野川の3大水衝部

阿賀野川は、大きな湾曲部があり、三大水衝部（灰塚、横越、中新田）を形成しています。そのうち横越地区と灰塚地区については対策工を実施し概成しましたが、中新田地区については暫定対策となっています。

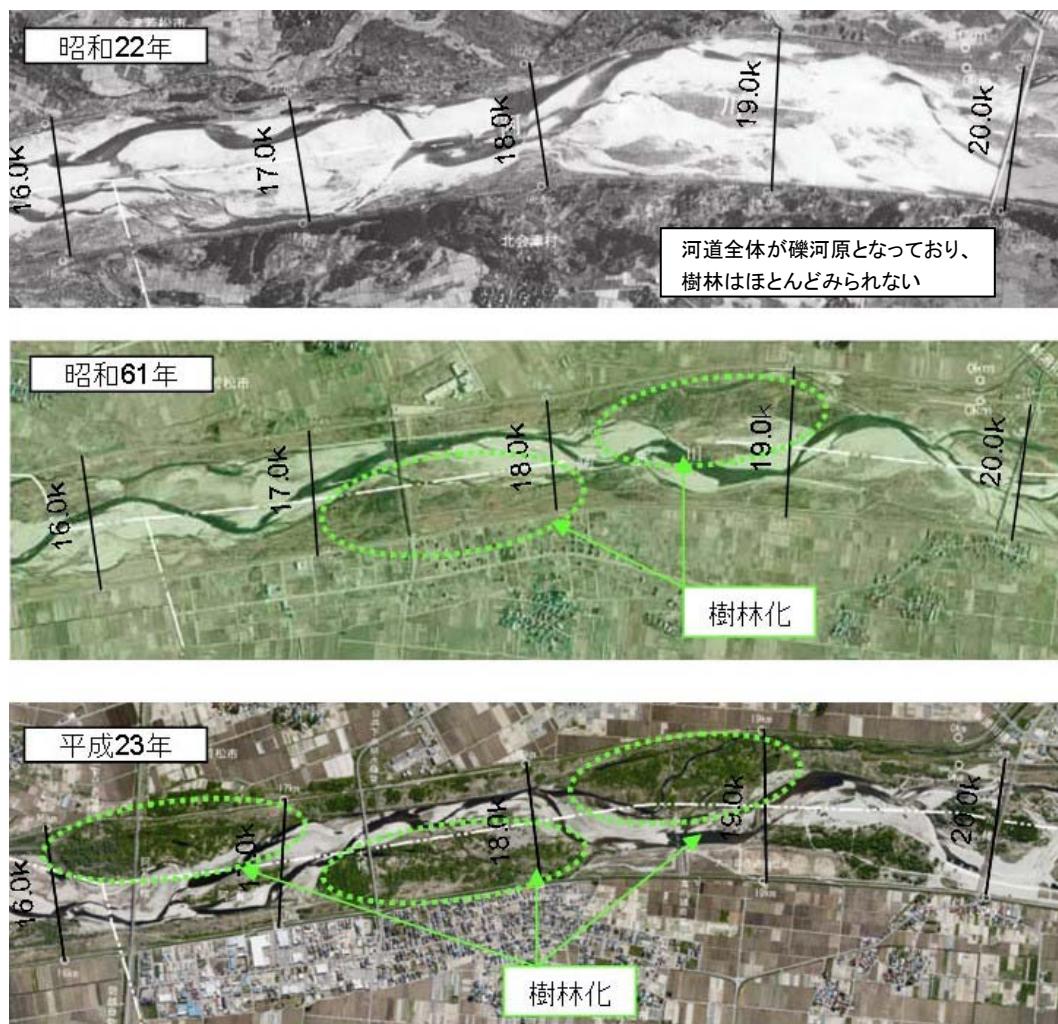
図 3.70 阿賀川の河道の変遷 (16.0k~20.0k)

阿賀川における河道内樹林面積の変化をみると、樹林面積は昭和 61 年頃までは一定のレベルで推移していますが、昭和 61 年以降は増加傾向にあります。この要因として、砂利採取による河床低下により、濁筋の流路が固定され、低水路と高水敷の比高差が増加し、冠水頻度が低下することで樹林が流出せず、徐々に拡大しているものと考えられます。特に平成 14 年と平成 19 年の 5 年間で、河道内樹木の面積が 190ha から 330ha まで増加しています。

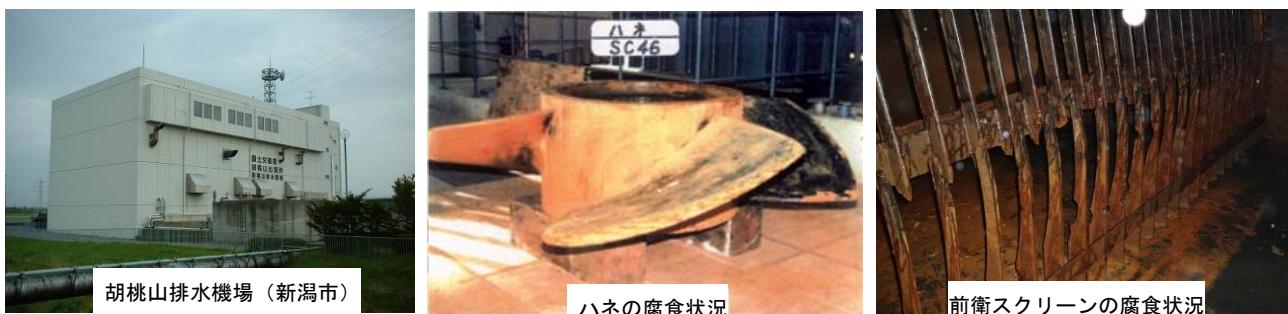
図 3.79 胡桃山排水機場設備の塩害による劣化

河口部から約 5km に位置している胡桃山排水機場周辺の地下水は海水並み塩分濃度であるため、水と直接接する設備の劣化が急速に進みます。このため、定期的な防食対策が必要です。

特に、胡桃山排水機場については、塩害によりポンプ設備等の劣化が著しく、排水機能停止の恐れもあります。このため予防保全型の維持管理により原機能を確保するとともに、ライフサイクルコストの縮減に向け防蝕亜鉛板の定期的な交換等による、ポンプ本体の延命化(長寿命化)を図ります。

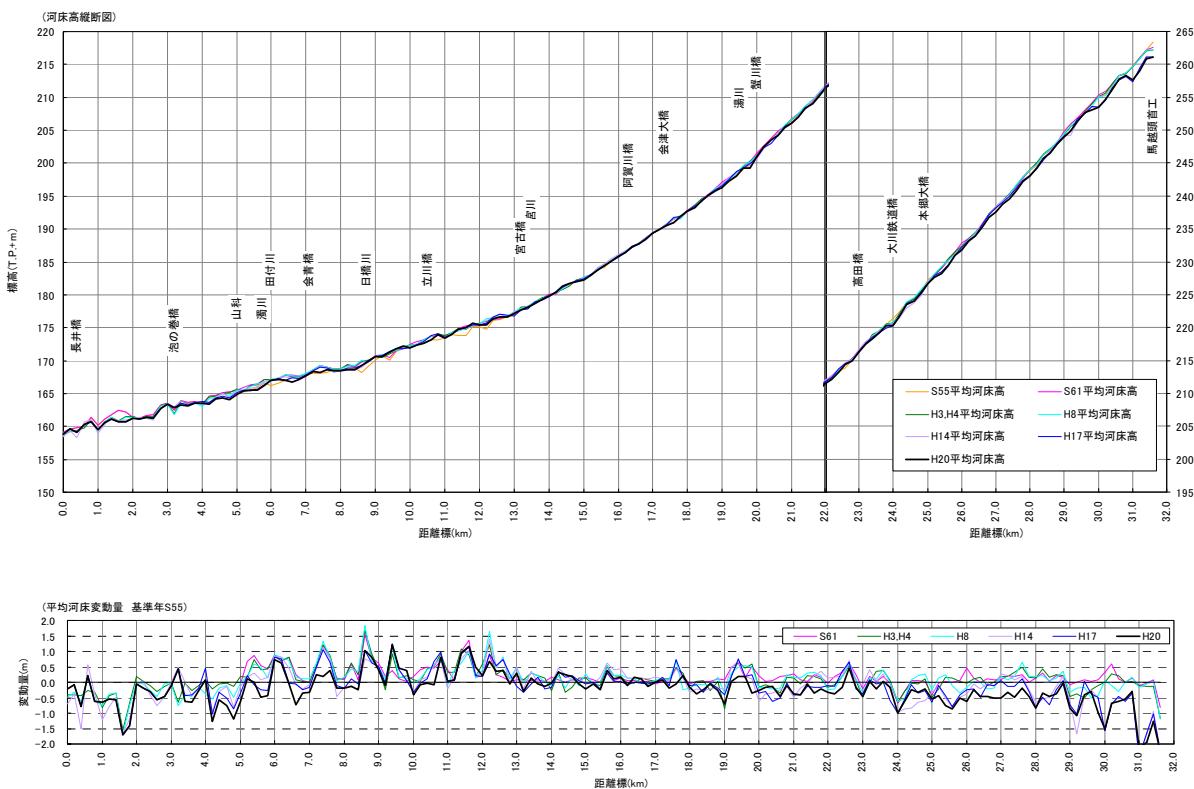
図 3.81 平均河床高の経年変化

13.0k～24.0k 付近は概ね安定傾向にありますが、24.0k より上流側では、徐々に河床低下傾向がみられます。これは、横断工作物による影響が考えられます。

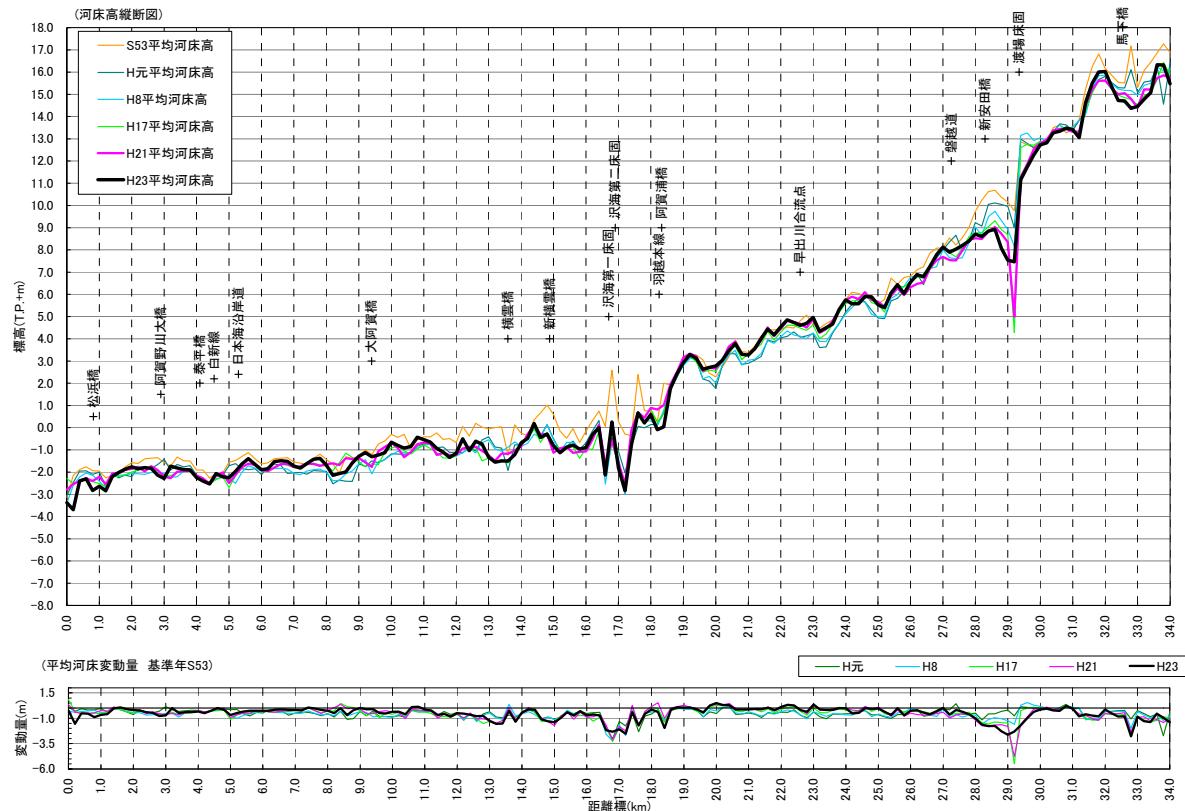
図 3.82 平均河床高の経年変化

阿賀野川の河床高の変化の要因は、砂利採取、河道掘削、ダムや砂防施設の整備による上流からの土砂供給の減少など様々な要因が考えられます。

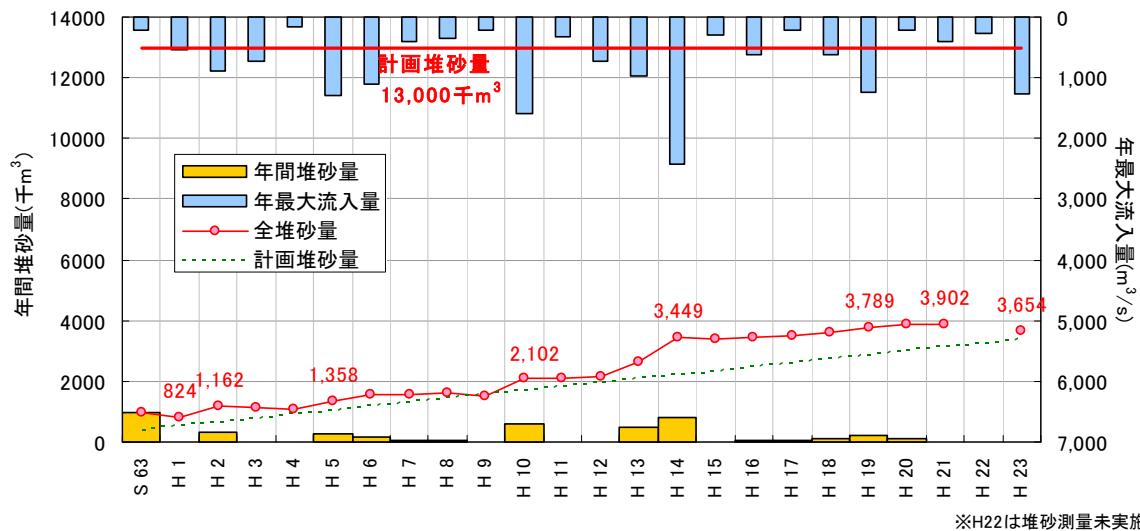
図 3.85 大川ダムの堆砂状況と年最大流量の関係

なお、大川ダムの貯水池の堆砂状況は、平成23年時点では計画を上回る堆砂（H23時点で計画堆砂量の28%）となっています。貯水池内の堆砂は、ダムの機能を低下させることから、適切な堆砂対策が必要です。

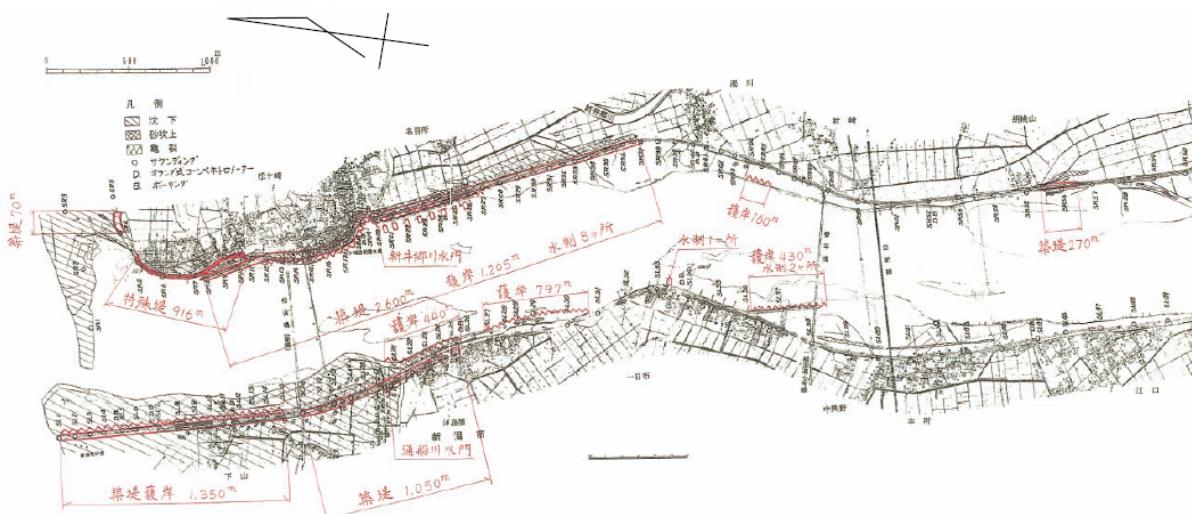
図 3.93 新潟地震による阿賀野川下流での被害状況

昭和39年6月16日に発生した「新潟地震」は、マグニチュード7.5を記録し、死者29人、負傷者510人、住宅全壊3,557棟、住宅半壊12,237棟など、甚大な被害をもたらしました。阿賀野川においては、主に下流～中流部で堤防、護岸、水門、樋門・樋管等の河川構造物の陥没、沈下、亀裂など多くの被害が発生しました。地震被害は旧河道や埋立地などで多く発生しました。

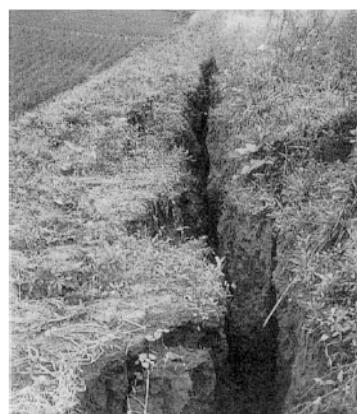
左岸7k 堤防裏法尻の亀裂（新潟市細山）

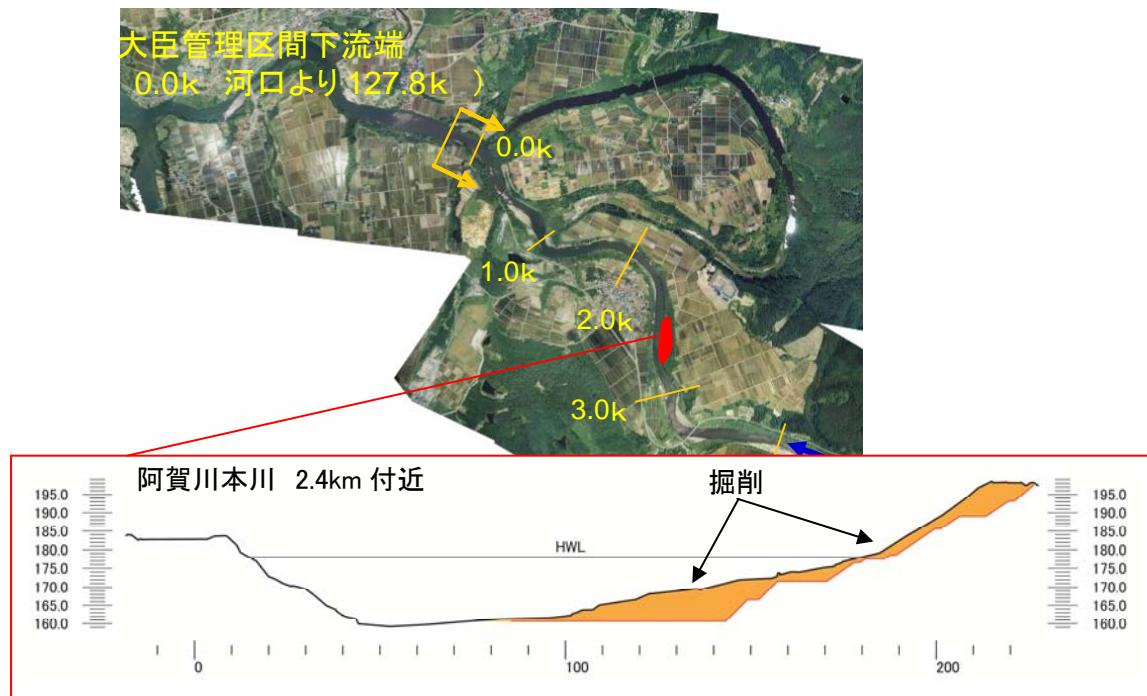
図 5.3 主な改修箇所のイメージ図（2.4k 付近）

阿賀川下流部は、長井・泡の巻・津尻の3地区が連続する狭窄部となっており、出水時には5.0kより上流の有堤区間の水位上昇に影響を及ぼします。このため、昭和58年度から事業を着手し、水位低下量とコストの面等から、最も効果的な施工順序として、泡の巻地区、津尻地区、長井地区の順番に改修を進めてきました。泡の巻地区及び津尻地区は完成しましたが、長井地区が未改修となっています。そこで、長井地区では、狭窄部を解消するため、引き続き河道の拡幅を行います。

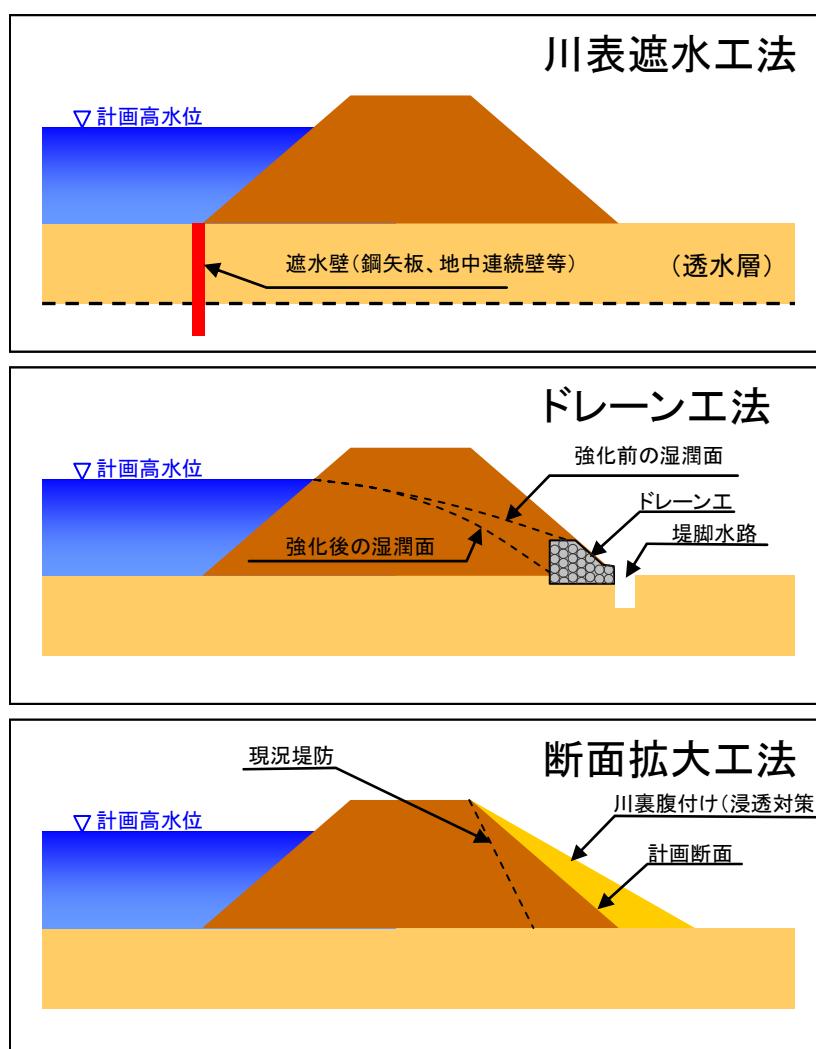
図 5.9 代表的な浸透対策工法の例

なお、対策工の選定にあたっては、浸透に対する堤防詳細点検結果から、浸透に対する問題点を明確にしたうえで、土質条件や外力条件、被災の履歴等を勘案し、総合的に判断します。

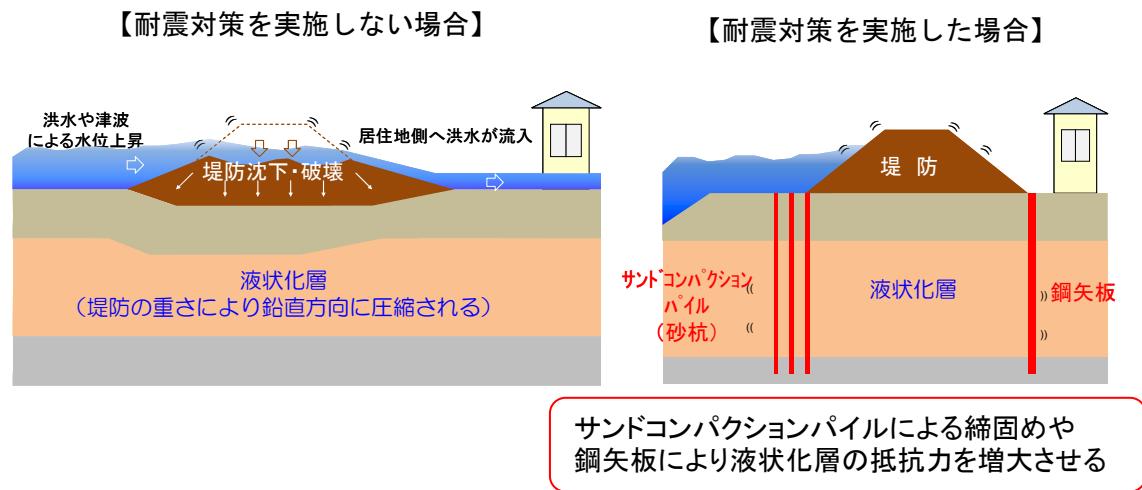
図 5.16 堤防の耐震対策工の例

近年、頻発している大規模地震に鑑み、現在から将来にわたって考えられる最大級の強さを持つ地震動が発生した場合でも、津波等による浸水被害を生じさせないよう堤防の破壊を最小限に止める必要があります。このため、東北地方太平洋沖地震後の河川堤防の耐震対策に関する技術的知見も踏まえた地震等に対する堤防の耐震性能を照査し、安全性が確保されない堤防については、背後地の人口・資産等を踏まえ、耐震補強などの必要な対策を実施します。また、地震後の洪水や津波における被害状況、社会状況等を検証し、その影響の程度が著しい河川管理施設についても必要な対策を実施します。

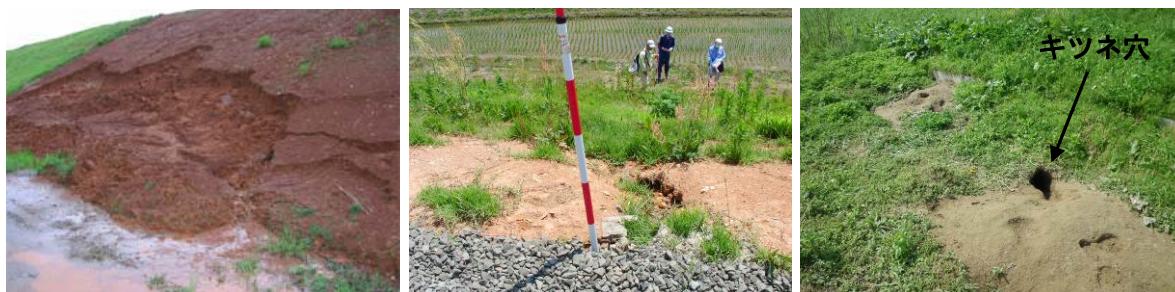
図 5.47 堤防の損傷

河川巡視等により確認された堤防変状（降雨や流水による侵食、モグラ穴等による損傷等）を放置した場合、洪水時に堤防損傷が拡大し堤防亀裂や陥没等、重大な被災につながることがあります。このため、日常的な河川巡視等を継続的に実施し変状を適切に評価した上で変状箇所の原因等を究明し、補修を速やかに実施し、災害の発生を未然に防止します。
