# **阿賀野川水系河川整備計画 【国管理区間】 (案)**

**平成 28 年 2 月**  
**国土交通省 北陸地方整備局**

# 阿賀野川水系河川整備計画（案）

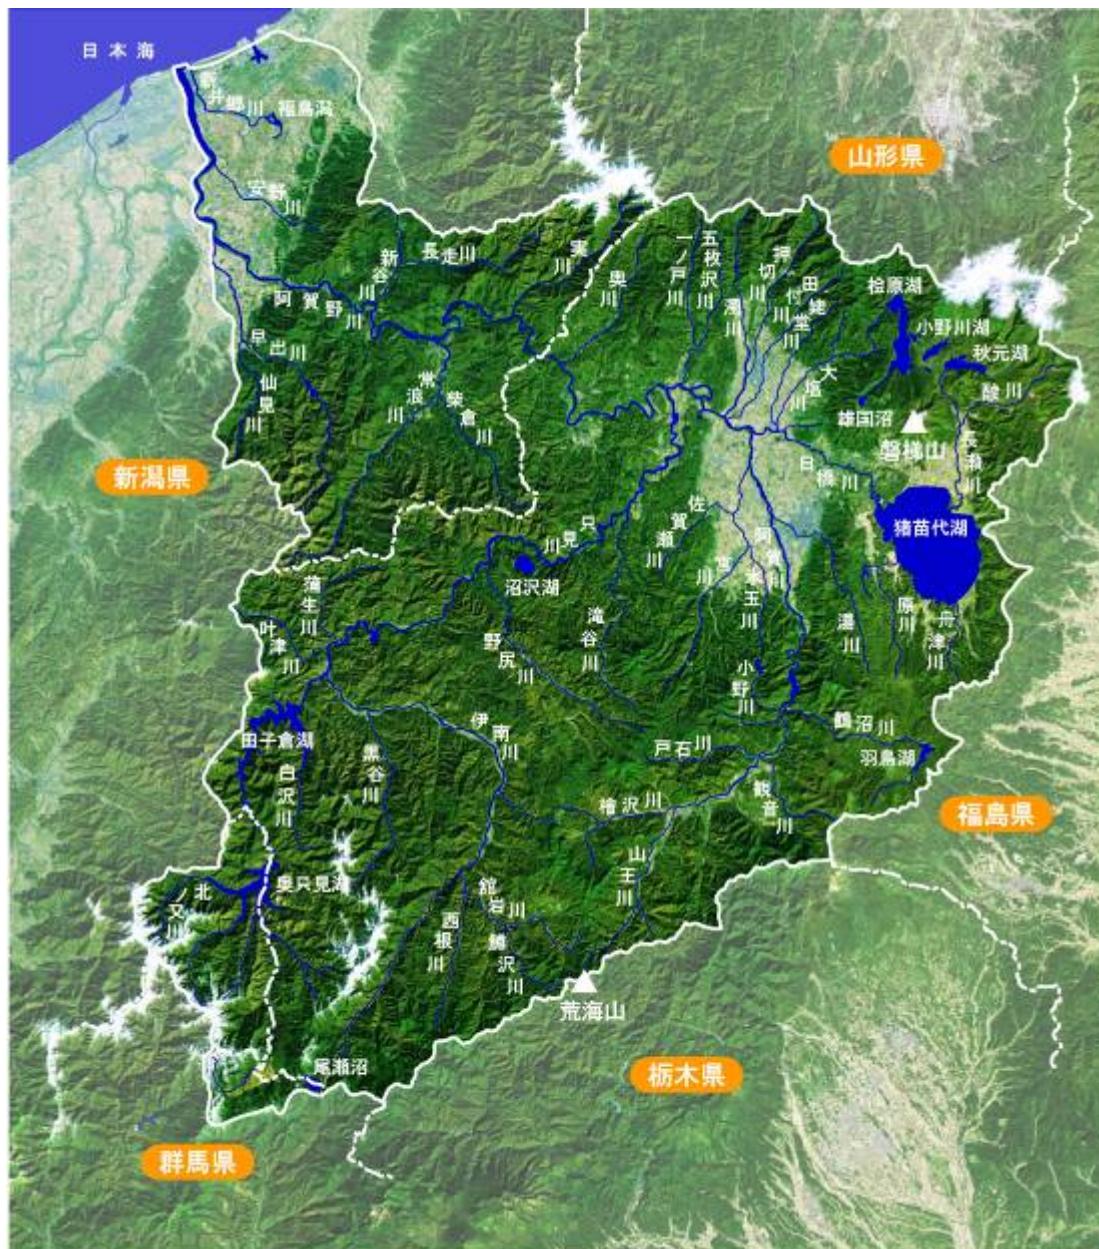
図 2.2 阿賀野川流域地形図

阿賀野川流域の地形は、上流部は東側が奥羽山脈、西は越後山脈、南は帝釈山脈、北は吾妻山と飯豊山など、1,000m～2,000m級の山々に囲まれ、その中に、南北約40km、東西約12kmの会津盆地が広がっています。また、猪苗代湖等多くの湖沼が存在しています。中流部は東が飯豊山、大日岳、三国岳等の飯豊連峰によって、西は白山、粟ヶ岳、中ノ又山によって阻まれ、先行谷と河岸段丘が形成されています。下流部は、広大な扇状地を呈した越後平野が形成され、山間部と海岸砂丘に挟まれた低平地が広がり日本海に接しています。

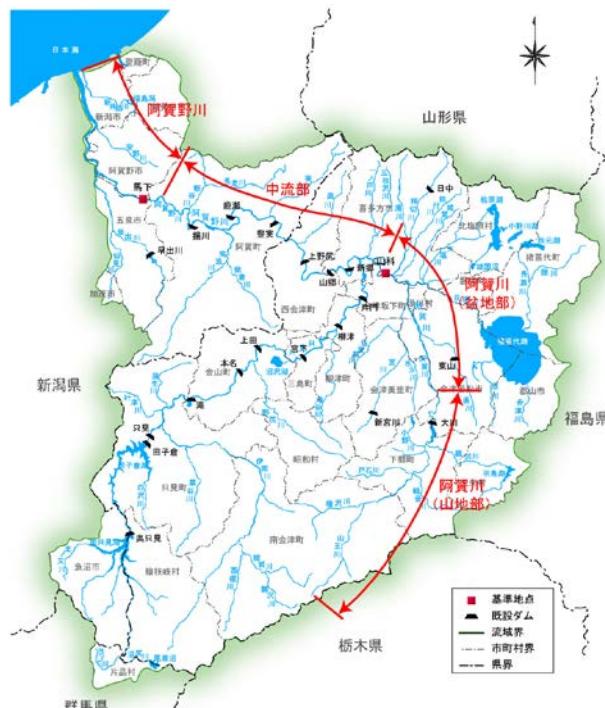
図 2.10 阿賀野川の河川区分

区分	地形概要
阿賀川 (山地部)	源流～馬越頭首工 河床勾配：約 1/20～1/180 山間部を蛇行しながら流下
阿賀川 (盆地部)	馬越頭首工～長井橋付近 河床勾配：約 1/200～1/900 扇状地性低地が形成、流路は著しく蛇行 旧宮川合流後は渓谷の様相
中流部	長井橋付近～阿賀野川頭首工 山間部を大きく蛇行しながら流下
阿賀野川	阿賀野川頭首工～河口 河床勾配：約 1/1,000～1/15,000 流路が大きく蛇行 河口砂州が形成

阿賀野川を阿賀川（山地部）、阿賀川（盆地部）、中流部、阿賀野川に区分し、各区分の河道特性について示します。

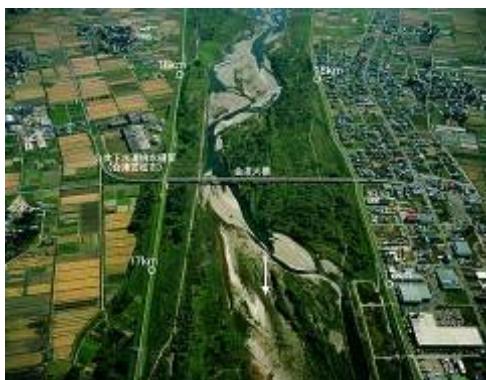
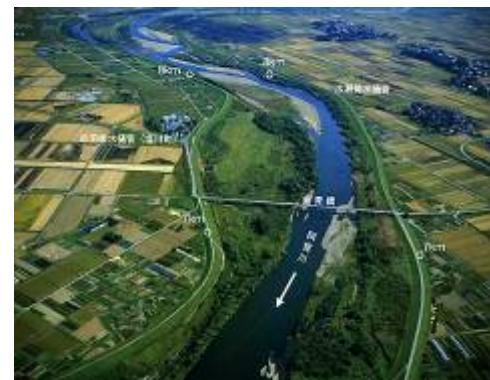
写真 2.2 会津大橋付近(阿賀川 17k～18k) 写真 2.3 会青橋付近(阿賀川 7k～8k)

馬越頭首工から宮川合流点付近までは河床勾配は約  $1/200 \sim 1/300$  であり、会津盆地の扇状地を流下し、河道幅は 300m～600m 程度で両岸や中州に粗礫（それき）が多く分布しています。

宮川合流点付近から山科地点付近までは河床勾配は約  $1/600 \sim 1/900$  であり、日橋川や濁川（にごりがわ）など多くの支川が合流する区間で河道幅は 250m～400m 程度、両岸や中州に砂礫（されき）が多く分布しています。

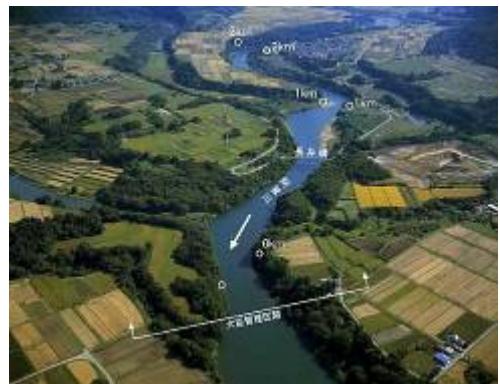
写真 2.4 泡ノ巻橋地点付近(阿賀川 3k~4k)

長井橋付近から阿賀野川頭首工付近までは、流域最大の支川である只見川が合流し、利水ダム群が連続して設置され、大きく蛇行しながら山間部を流下します。蛇行部では、両岸や中州に砂礫地が形成されています。

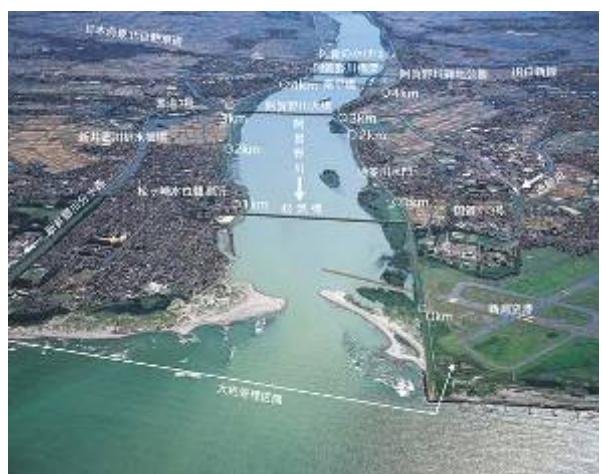
写真 2.7 河口付近

河口付近の河床勾配は約 1/15,000 であり、水面幅はおよそ 1,000m です。河口付近は <sup>ちょうせき</sup> 潮汐 の影響を受ける <sup>きすいいき</sup> 汽水域 であり、河口砂州が形成されています。5km 地点には長さ 300m 以上の大規模な中州が形成されています。

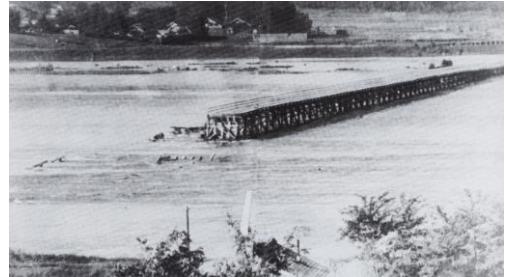
写真 3.3 昭和 33 年 9 月 18 日洪水

台風 21 号の影響により 9 月 18 日に阿賀野川全流域は豪雨となりました。この洪水により流域内の被害は、死者 6 名をはじめ、家屋被害 312 戸、浸水家屋 2,433 戸など甚大な被害に見舞われました。馬下観測所の流量は  $8,930\text{m}^3/\text{s}$  を記録し、昭和 31 年洪水の  $7,824\text{m}^3/\text{s}$  とともに、大正 4 年に策定された計画高水流量  $6,950\text{m}^3/\text{s}$  を大きく上回ったため、阿賀野川水系治水計画の再検討が行われ、大川ダム計画検討の契機となりました。

：阿賀野川松浜橋流出

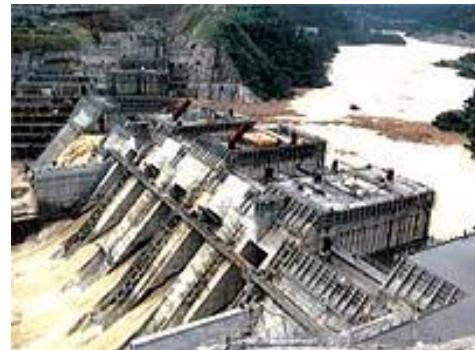
写真 3.5 建設中の大川ダム

台風 18 号により阿賀川上流域は大雨となり、小谷・山科観測所では既往最高水位を記録し、馬下観測所では、最大流量  $6,360\text{m}^3/\text{s}$  を記録しました。流域内の被害は、家屋の全半壊流失 1 戸、家屋の床上浸水 31 戸、床下浸水 275 戸、農地宅地の浸水が 490ha に及び、建設中の大川ダムも被害を受けました。

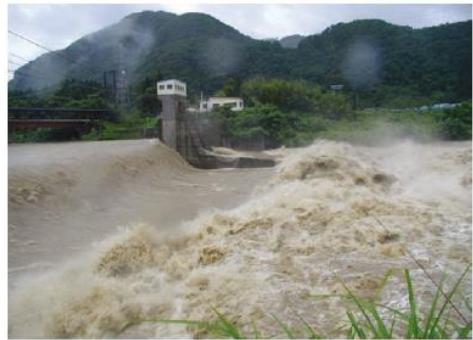
写真 3.6 馬越頭首工での出水状況

7月10日から11日にかけて福島県内を襲った台風6号及び台風に影響された梅雨前線により、総雨量が阿賀川上流の羽鳥観測所で300mmを超えて、阿賀川の山科観測所では既往最大流量となる $3,343\text{m}^3/\text{s}$ を記録、支川等の氾濫や老朽化した河川工作物の被害などが多発しました。また、阿賀野川の馬下観測所では $5,725\text{m}^3/\text{s}$ を記録しました。

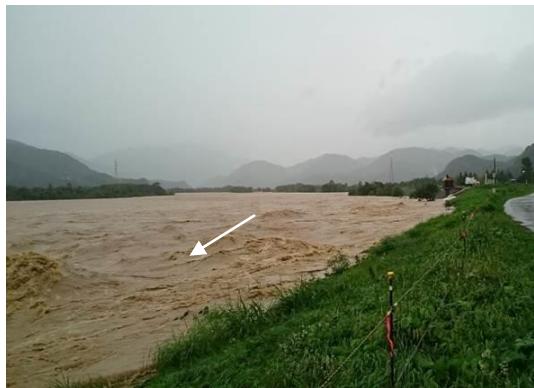
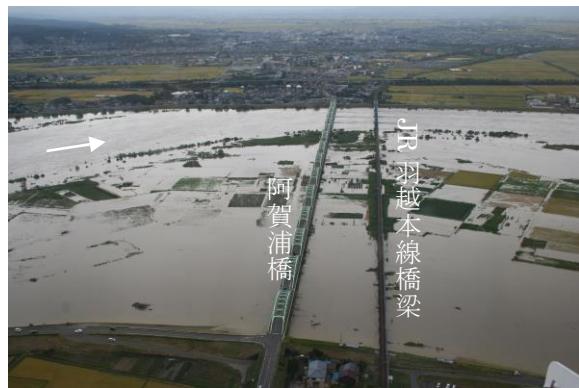
写真 3.9 平成27年9月洪水の状況

台風18号から変わった温帯低気圧の影響により、新潟県及び福島県では9月6日夕方から11日午前中にかけて断続的に激しい雨が降りました。阿賀川上流の観音山雨量観測所では総降水量で500mmを超え、日降水量では過去の記録を更新し393mmに達しました。阿賀川上流の馬越観測所では平成14年7月出水に次ぎ、大川ダム管理開始以降第2位の出水となり、阿賀野川の馬下観測所では既往第7位の出水となりました。また避難判断水位を超過し、護岸等の河川管理施設の被災が多発しました。

阿賀川 26.4k 左岸側より上流を望む

阿賀浦橋、JR羽越本線橋梁の出水状況

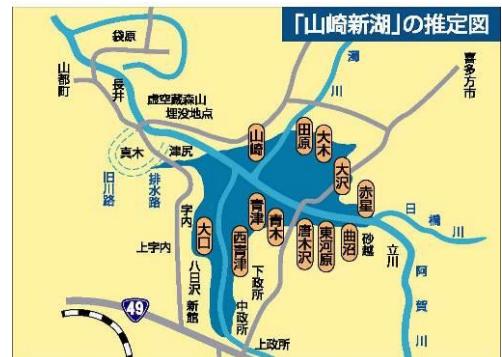
図 3.2 山崎新湖の推定図

慶長 16 年(1611)には、会津若松城も傾いたという大地震により山崩れが起き、阿賀川が堰き止められて山崎新湖といいう湖が出現したため、水抜きのための掘り割り工事が行われましたが、大洪水のたびに新湖が姿を現し、人々を脅かしていました。初代会津藩主保科正之の命により、正保 2 年(1645)に本格的な工事を行い、ようやく山崎新湖を解消することができました。

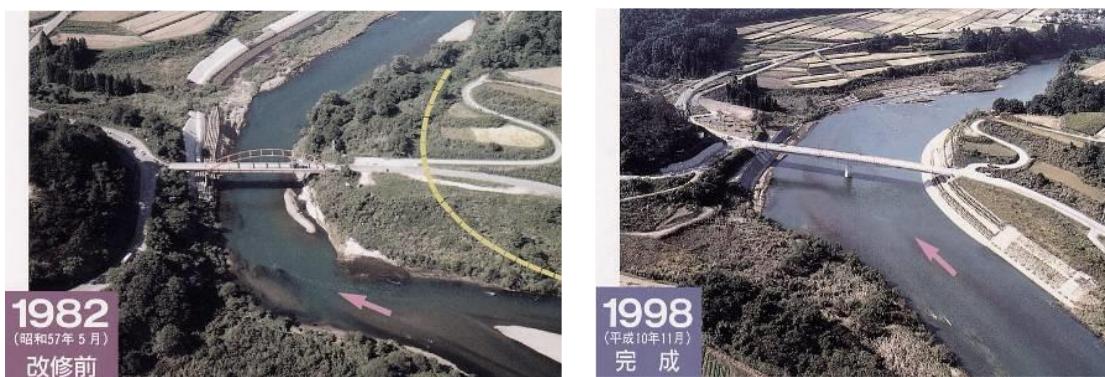
写真 3.10 泡の巻の改修工事

会津盆地で四方から集まる支川を流入させた阿賀川は慶徳村（現喜多方市）山崎でビンの口のような狭窄部に入り、泡の巻・土掘・袋原の各地点で大きく蛇行していたため、洪水が円滑に流下せず、たびたび氾濫が発生し、砂礫や土砂を堆積させていました。

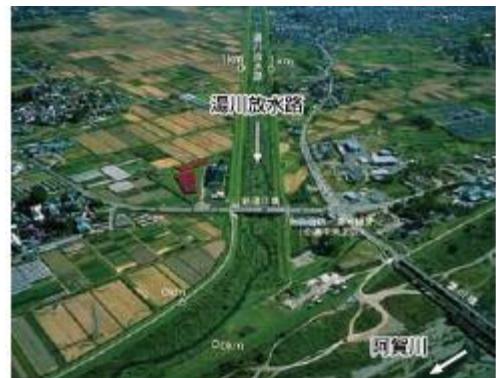
写真 3.11 湯川放水路

湯川では会津若松市街地から日橋川との合流点までの間が洪水被害の常襲地帯となっていました。このため、湯川下流域の洪水氾濫を防ぐことを目的として、昭和9年に延長約2.5kmの放水路の開削工事に着手し、昭和33年に通水しました。湯川放水路は会津若松市を流れる貴重な水辺のオープンスペースですが、都市化の進展に伴い水質汚濁が進みました。現在では、湯川放水路の水質改善や生物生息環境の回復のために、関連行政機関と地域住民の連携協力のもと、水質改善等を目的とした河川環境整備事業を進めています。

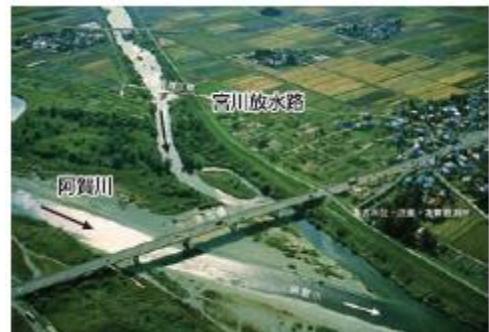
写真 3.12 宮川放水路

宮川では中・下流部の河積不足から洪水の常襲地帯となっていました。このため、昭和8年に延長約2.8kmの放水路の開削工事に着手し、昭和31年に通水しました。その後、昭和35年に福島県に引き継ぎを実施しました。

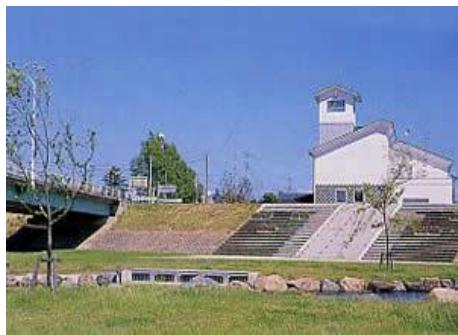
写真 3.14 身神川排水機場

喜多方市塩川町を流れる日橋川支川の身神川流域は昔から低平地で、日橋川の水位が上昇すると自然排水ができない内水河川であり、洪水のたびに内水被害が発生していました。このため、平成10年の内水被害を契機として、身神川排水機場( $2\text{m}^3/\text{s}$ )の建設工事を進め、平成12年に完成しました。

本来の役割である排水機能のほかに地元喜多方市の物産を展示販売するコーナーなどが併設され「川の駅」として、一般にも開放された多目的施設となっています。

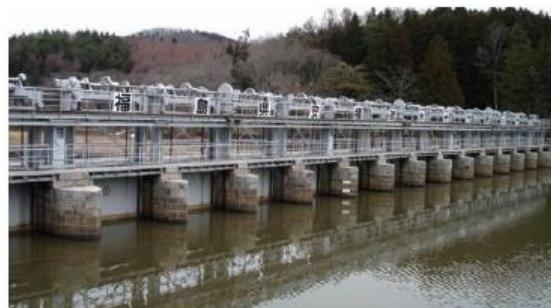
写真 3.17 十六橋水門

平成10年8月末の豪雨により、猪苗代湖湖畔及び下流の日橋川沿いの水田等が冠水する被害が生じたことを契機に、福島県により十六橋水門を改築(平成16年度竣工)し、安全な水門操作を可能とすることにより、猪苗代湖の治水管理を行っています。

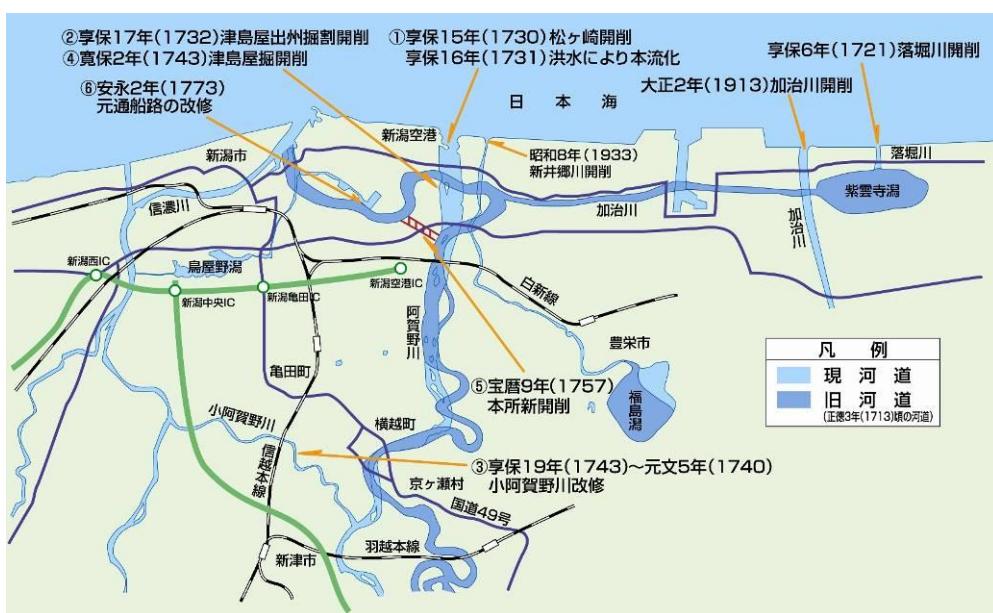
図 3.6 藩政期の阿賀野川改修

きょうぼう 享保 15 年(1730)、洪水防御と水田排水を目的に阿賀野川河口部に松ヶ崎放水路が開削されましたが、翌年の雪解け水で堰が破壊され、放水路が阿賀野川の本流になってしましました。

このため新潟港の水深が低下し、港湾としての機能が衰える一方で、阿賀野川は水はけが良くなって新田開発が進むという結果となりました。現在は通船川（旧河道）と小阿賀野川が信濃川・阿賀野川の両川をつないでいます。

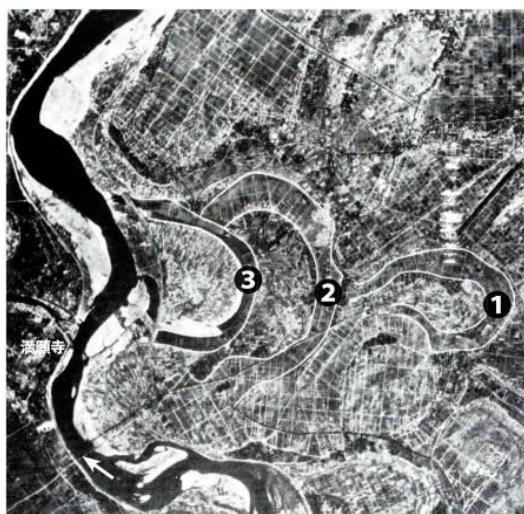
① 正徳3年(1713)頃の河道  
② 宝曆12年(1762)頃の河道  
③ 明治44年(1911)頃の河道

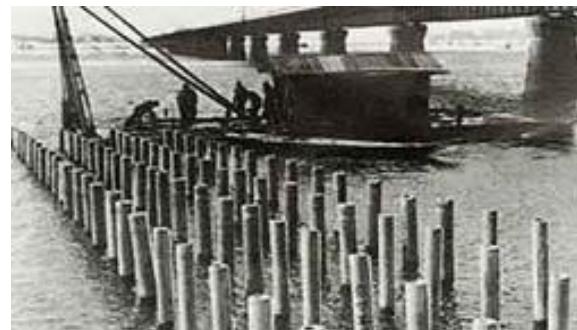
写真 3.19 第二期改修計画の様子

第一期改修工事終了後、低水路の蛇行や河床低下が舟運、かんがいに支障を及ぼすなど荒廃が進み、昭和 21 年洪水では右岸安田町小浮地先において堤防が 1,100m にわたり決壊したため、これを契機として昭和 22 年度直轄事業として第二期改修工事として再び改修工事に着手しました。

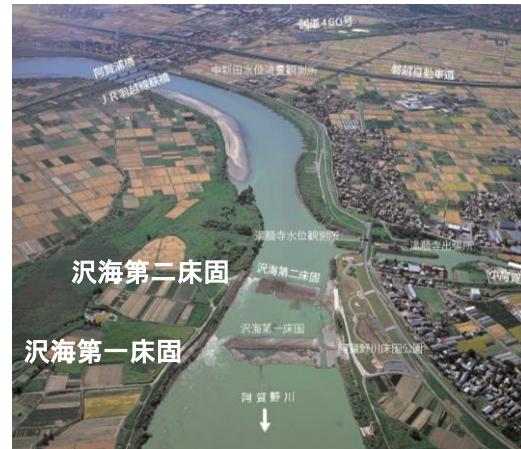
写真 3.20 沢海第一床固、第二床固

第一期改修工事において、沢海付近の洪水の安全な流下のため、大きく蛇行していた部分を直線的に結ぶ捷水路が施工されました。捷水路により河道が短くなったことで、川の勾配は急となり、流れは速くなるため河床が削られやすくなります。そのため、昭和 4 年から 6 年にかけて第一床固が施工されました。

歳月が経つにつれて沢海床固付近における河床の低下が顕著となり、渇水時の船の航行不能、用水の取水が困難となつたため、新たな床固の必要性が生まれ、昭和 25 年度から 27 年度にかけて第二床固が施工されました。

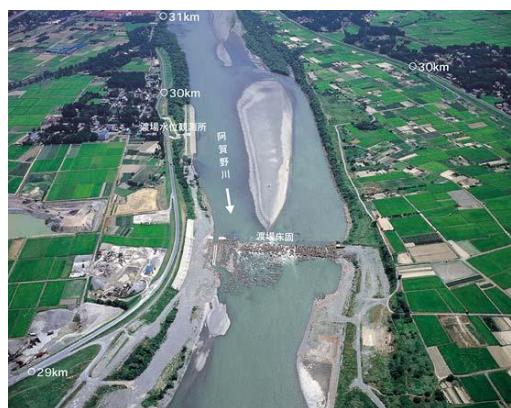
写真 3.21 渡場床固

第二期改修工事において、昭和 21 年洪水で破堤した安田町小浮地先の上流に、河道の安定化、河床低下防止、農業用水の取水位維持を目的として、昭和 29 年から 32 年にかけて渡場床固が施工されました。

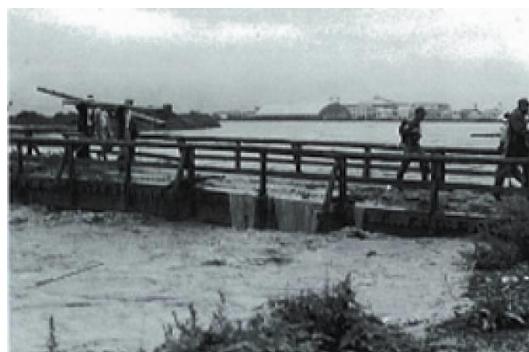
写真 3.22 昭和 44 年 8 月出水の早出川被災状況

早出川については、「早出」の名が示すように、大雨になるとすぐに出水するという特徴を持っています。特に、五泉市街地付近で大きく蛇行し、川幅が狭くなっていたために一帯は何度も大きな被害に見舞われてきました。そこで、幅 200m、延長 2,000m の捷水路開削を実施し、川幅は旧川の 2 倍となり、また内水氾濫を防御する排水機場の建設が行われ、平成 12 年 3 月に完成しました。

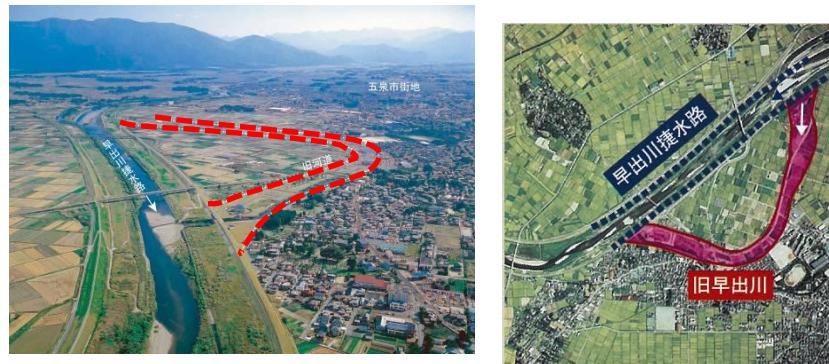
写真 3.23 現在の早出川捷水路

この結果、平成 16 年 7 月洪水、平成 23 年 7 月洪水では、記録的な集中豪雨にもかかわらず、早出川水位を低下させ、近隣市街地での氾濫リスクを大幅に軽減させることができました。また、平成 23 年 7 月洪水における太田川排水機場等の排水により、湛水区域を大幅に軽減するなど効果を発揮しました。

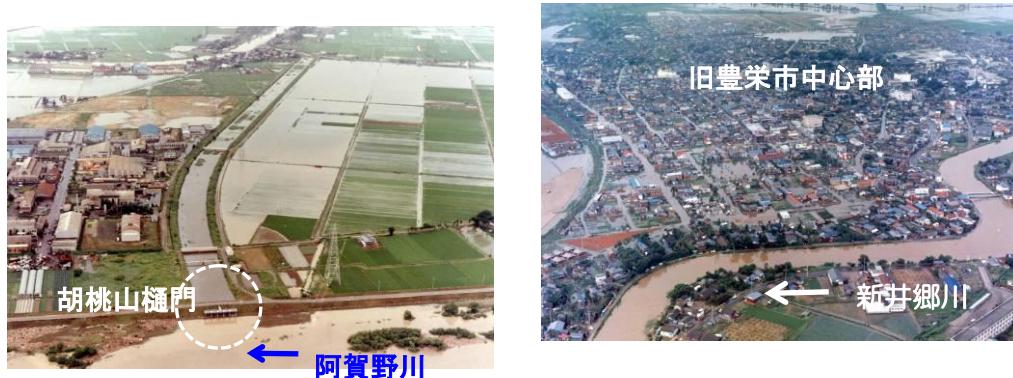
写真 3.24 昭和53年6月26日洪水浸水状況

福島潟下流の新井郷川流域では、昭和53年の内水被害を契機に浸水被害を軽減するため、「直轄河川激甚災害特別緊急事業」として胡桃山排水機場の整備が行われ、昭和57年に30m<sup>3</sup>/sポンプと導水路が完成しました。その後、市街化の進展等による災害ボテンシャルの増大にともない、計画規模である50m<sup>3</sup>/sに増強し平成8年度に完成しました。

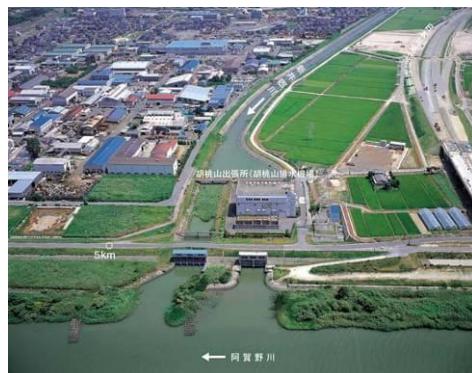
写真 3.25 現在の胡桃山排水機場

その後、平成10年、平成14年、平成16年7月の出水では新井郷川流域の浸水被害を軽減させ、大きな治水効果を発揮しました。平成10年8月4日の出水では、排水機場がない場合と比較すると、床上浸水面積が60%、農地被害面積が20%減少するなど大きな効果を上げています。

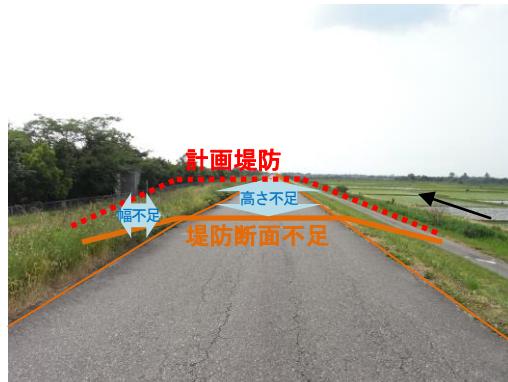
写真 3.28 堤防幅が不足している区間

(五泉市笹堀)

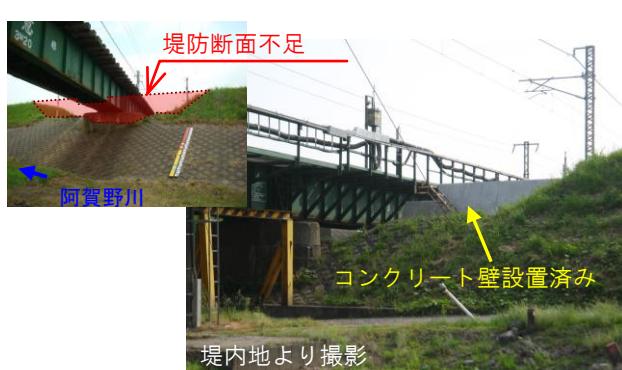
切欠き部へのコンクリート壁設置

JR 羽越本線阿賀野川橋梁は大正元年に完成していますが、橋桁の下端高が堤防より低くなっている状況にあり、計画堤防高に対して桁下の余裕が1.34m足りないため、治水上のボトルネックとなっています。このため、水防活動の軽減を目的とし、平成22年度に開口部を縮小化するコンクリート壁を設置し、暫定的な対策を実施しています。また、CCTV カメラにより監視体制を強化するとともに、堤防上に土のう等を常備し、水防活動により緊急的な対応を行っています。

現在は、CCTV カメラにより監視体制を強化するとともに、近傍の堤防上に土のう等を常備し水防活動により対応しています。今後は開口部の縮小化や堤防拡幅等により水防活動の軽減を図っていきます。

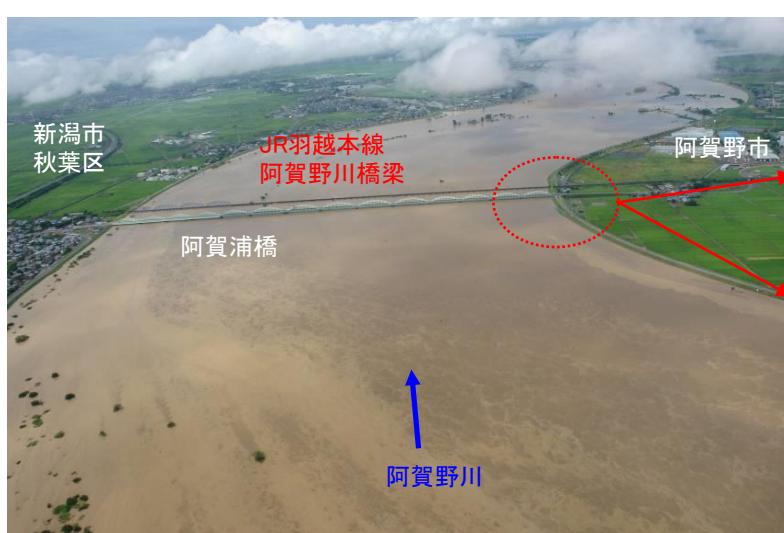
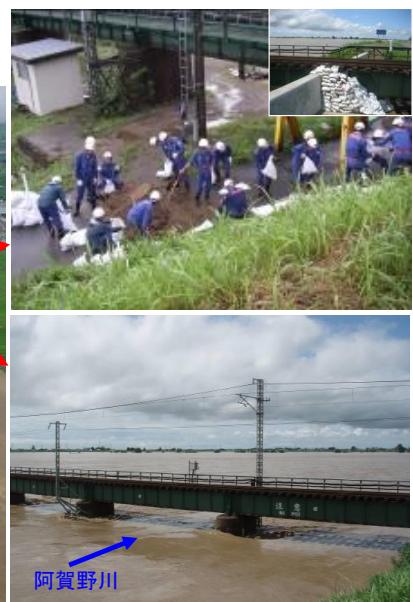
写真 3.29 JR羽越本線阿賀野川橋梁 右岸堤防の応急対策状況

緊急資材の常備

平成23年7月洪水時のJR羽越本線阿賀野川橋梁

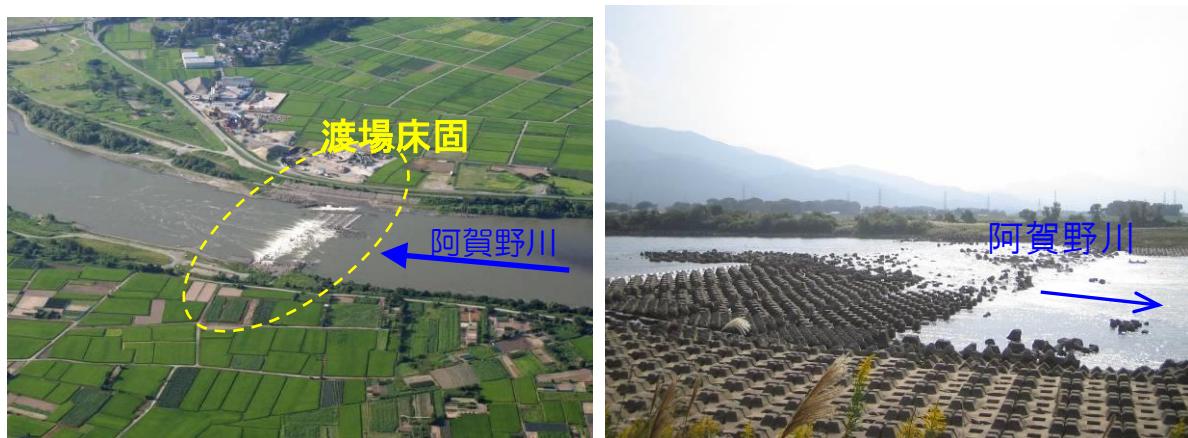
写真 3.30 現在の渡場床固

また、渡場床固は、旧河道が網状に分布し洪水を繰り返したところに、河道の安定と河床洗掘防止のため、昭和 29 年～32 年にかけて設置されたものです。昭和 51 年～52 年には、深掘対策として 8t～16t の異形ブロックを約 3,400 個設置して大補修を行っています。

渡場床固は天端高が高いため河道断面を阻害し、上流の水位が上昇していることから治水上のボトルネックとなっており、老朽化と下流の深掘れにより構造的に不安定となっています。

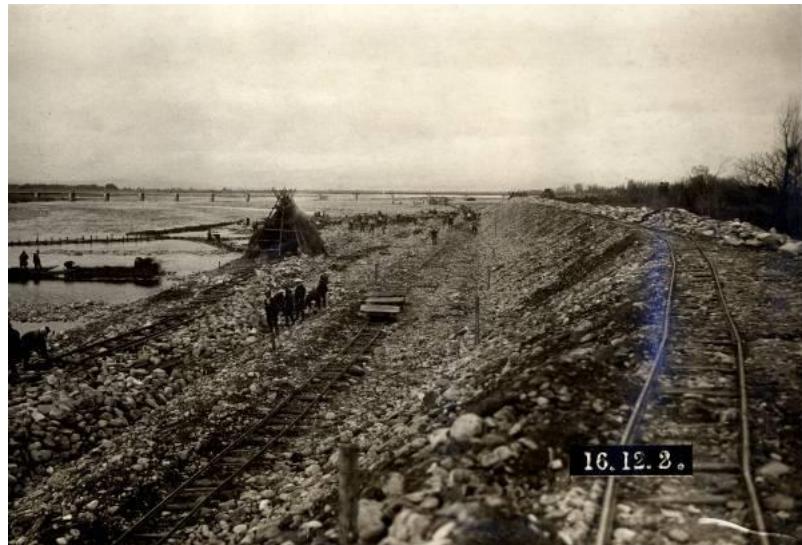
写真 3.31 昭和初期の築堤風景

阿賀川の堤防は、主に昭和初期に築造され、旧川跡に築造したものや盛土材料に河床材料を利用したものがあります。そのため、既設堤防の一部では、堤体を通る浸透水や基盤を通る基盤漏水による土砂流出や堤防裏の法面<sup>のりめん</sup>が破壊される裏のり崩れという現象が生じ、被災につながる危険性があります。

(会津若松市飯寺地先 昭和16年12月2日撮影)

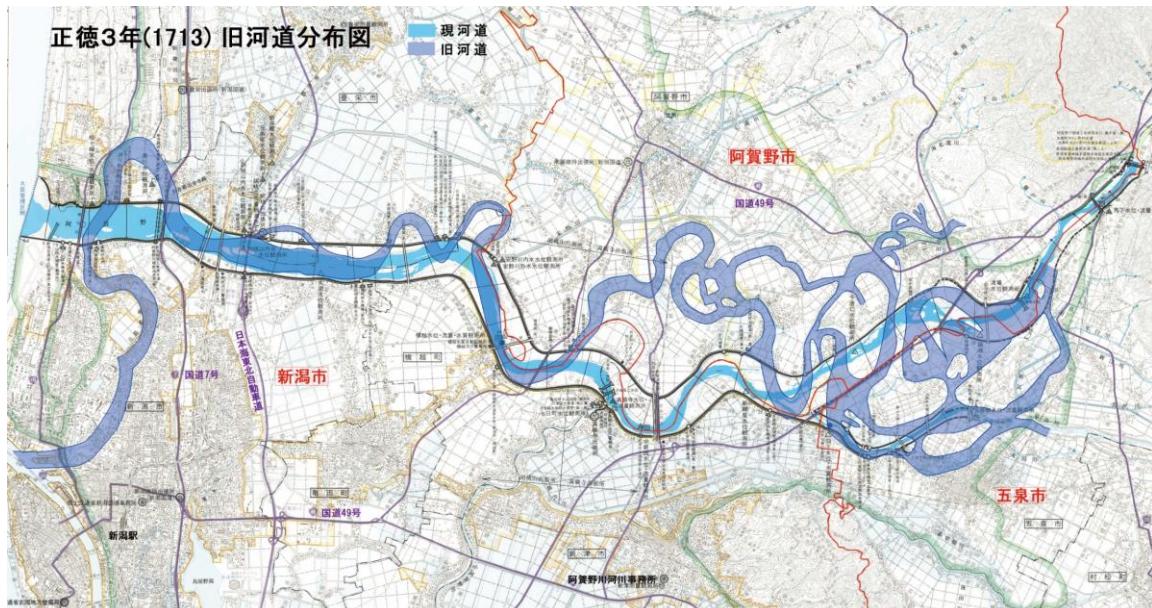
図 3.19 旧河道上に築造された現在の堤防

阿賀野川の堤防は旧河道上に築堤されている区間が多くあります。このような堤防では、特に地盤を通る基盤漏水による土砂流出や堤防裏の法面が破壊される裏のり崩れという現象が生じ、被災につながる危険性があります。

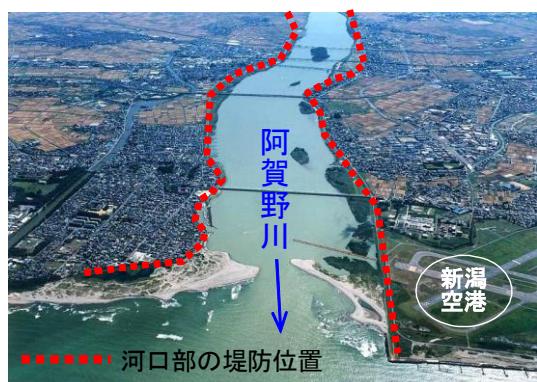
写真 3.34 河口部の堤防状況

阿賀野川河口部の堤防下基礎地盤には、液状化しやすい緩い砂地盤が厚く堆積しています。そのため、大規模な地震が発生し地盤が液状化現象を起こした場合、堤防が沈下・破壊され、津波や洪水が破壊された堤防を乗り越え居住地側に流入し、堤防沿川に近接する海拔0m地帯を中心大きな浸水被害が発生する恐れがあります。

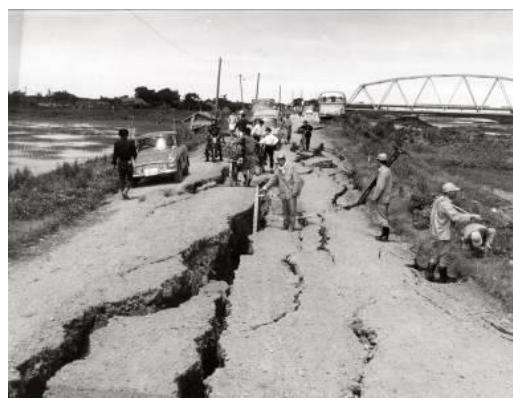
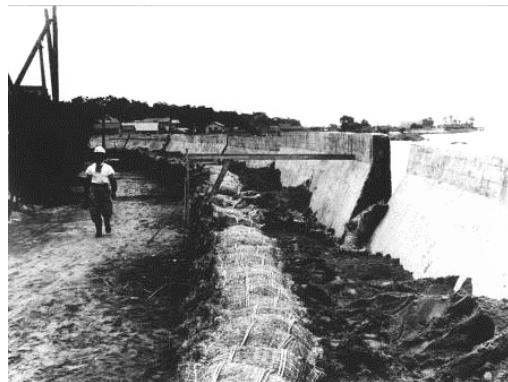
写真 3.36 新潟地震 (S39.6.16) による被災状況

昭和39年6月16日に発生した新潟地震（マグニチュード7.5）では、液状化現象が発生し、阿賀野川下流部では堤防の陥没や亀裂ほか、多くの河川構造物が被災しました。近年では、平成16年10月23日の中越地震（マグニチュード6.8）や平成19年7月16日の中越沖地震（マグニチュード6.8）などの大規模な地震が発生し、新潟県内の河川では堤防等が大きな被害を受けています。また、平成23年3月に発生した東日本大震災では東北地方及び関東地方の河川堤防において、液状化現象などにより大規模な沈下、すべり破壊、亀裂等の被害が広範囲にわたり発生しています。

左岸 1.0km (新潟市下山)

右岸 0.0km (新潟市松浜)

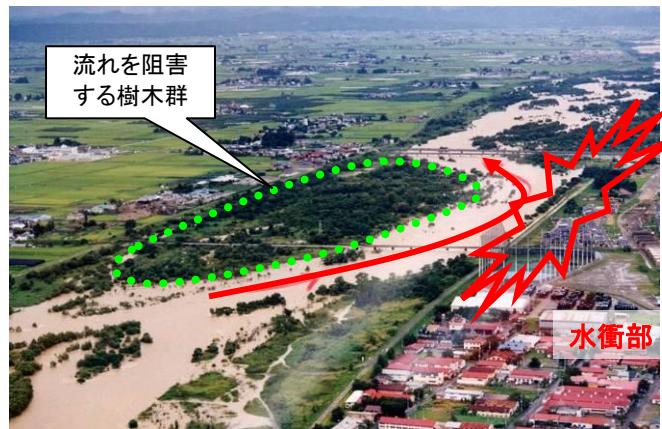
写真 3.37 洪水時の偏流発生状況

また、昭和40年代頃までは川幅いっぱいに礫河原が広がり、流路は出水の毎に変動していましたが、近年では、河道内に樹木が繁茂し流路が固定化する傾向があります。河道内樹木の影響により、洪水時に樹木群を迂回するような流れが発生しており、迂回した洪水流が河岸に直接ぶつかることで河岸の洗掘・侵食が助長されています。

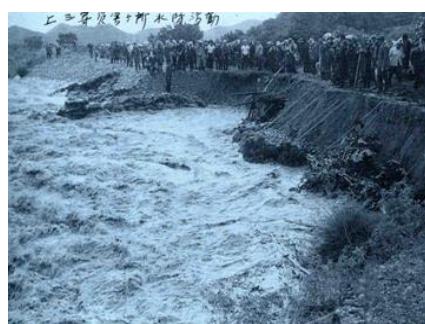
写真 3.38 昭和33年洪水 阿賀川右岸 河岸洗掘状況（会津若松市上三寄地区）

河岸の洗掘・侵食が進行すると、やがて堤防の基礎部分が流出し、破堤に至る危険性があります。

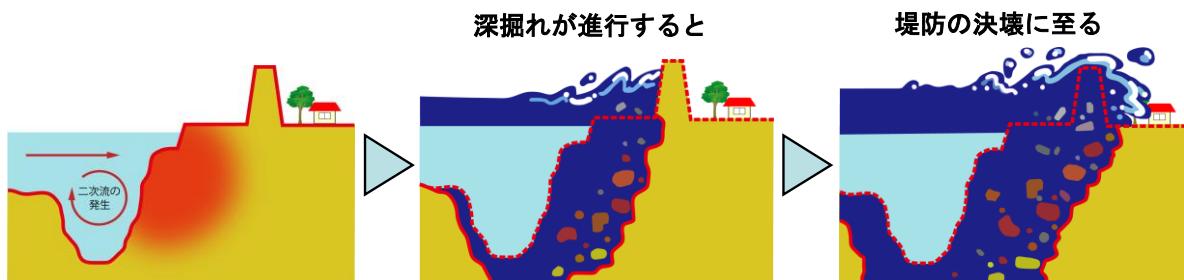
図 3.21 破堤のメカニズム

阿賀野川は蛇行が著しいことから、湾曲部の水の流れが強くあたる水衝部が数ヵ所存在します。水衝部においては、深掘れや侵食が生じやすく、洪水時には護岸の基礎部が大きく深掘れし河岸が侵食され、破堤に至る可能性があります。そのため、水衝部における深掘れや侵食に対する安全性を確保することが必要となっています。

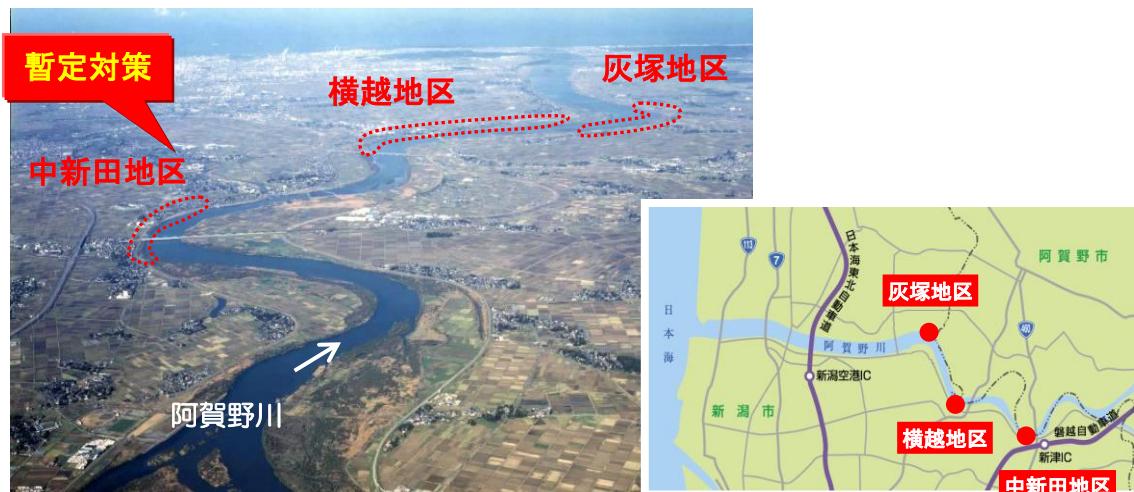
写真 3.39 阿賀野川の3大水衝部

阿賀野川は、大きな湾曲部があり、三大水衝部（灰塚、横越、中新田）を形成しています。そのうち横越地区と灰塚地区については対策工を実施し概成しましたが、中新田地区については暫定対策となっています。

また、灰塚地区の下流部左岸（小杉）では、モニタリングにより深掘れの進行が確認されています。

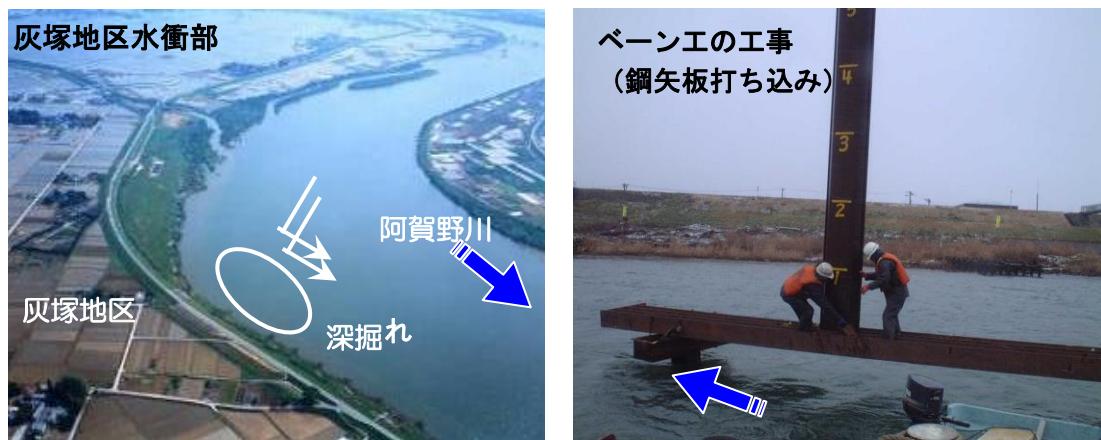
なお灰塚地区下流の小杉地区は、平成27年9月出水等により堤防付近の侵食、洗掘が進行していることがモニタリングにより確認されています。特に、深掘れが進んでいる左岸8.4k周辺において、河床変動のモニタリングの継続が必要です。

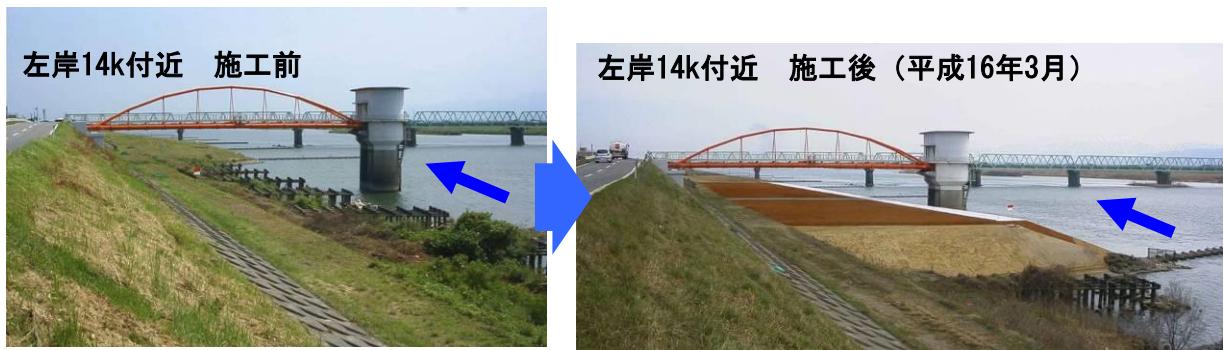
横越地区水衝部では、水衝部における河床洗掘の進行を防ぐため、平成7年から深掘れ箇所の埋戻しと低水護岸工、水制工等の整備を行い、平成17年に概成しました。

左岸 14k 付近低水護岸 施工前

左岸14k付近低水護岸 施工後(平成16年3月)

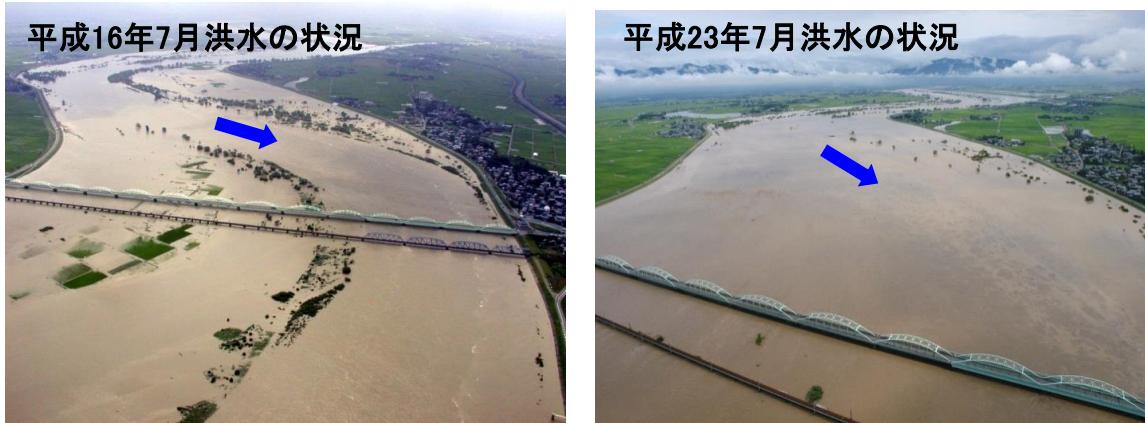
写真 3.42 中新田地区水衝部

中新田地区は、出水ピーク時には河岸際を沿うように洪水流が流下していること、また、定期横断測量結果から緩やかに洗掘が進行していることから、平成18年度に暫定的に根固め工等の整備および平成20年度から平成22年度にかけて流下能力向上及び維持管理を目的とした樹木伐採を実施しました。今後は、深掘れの状態を確認するため、河床変動のモニタリングの継続と適切な対応が必要です。

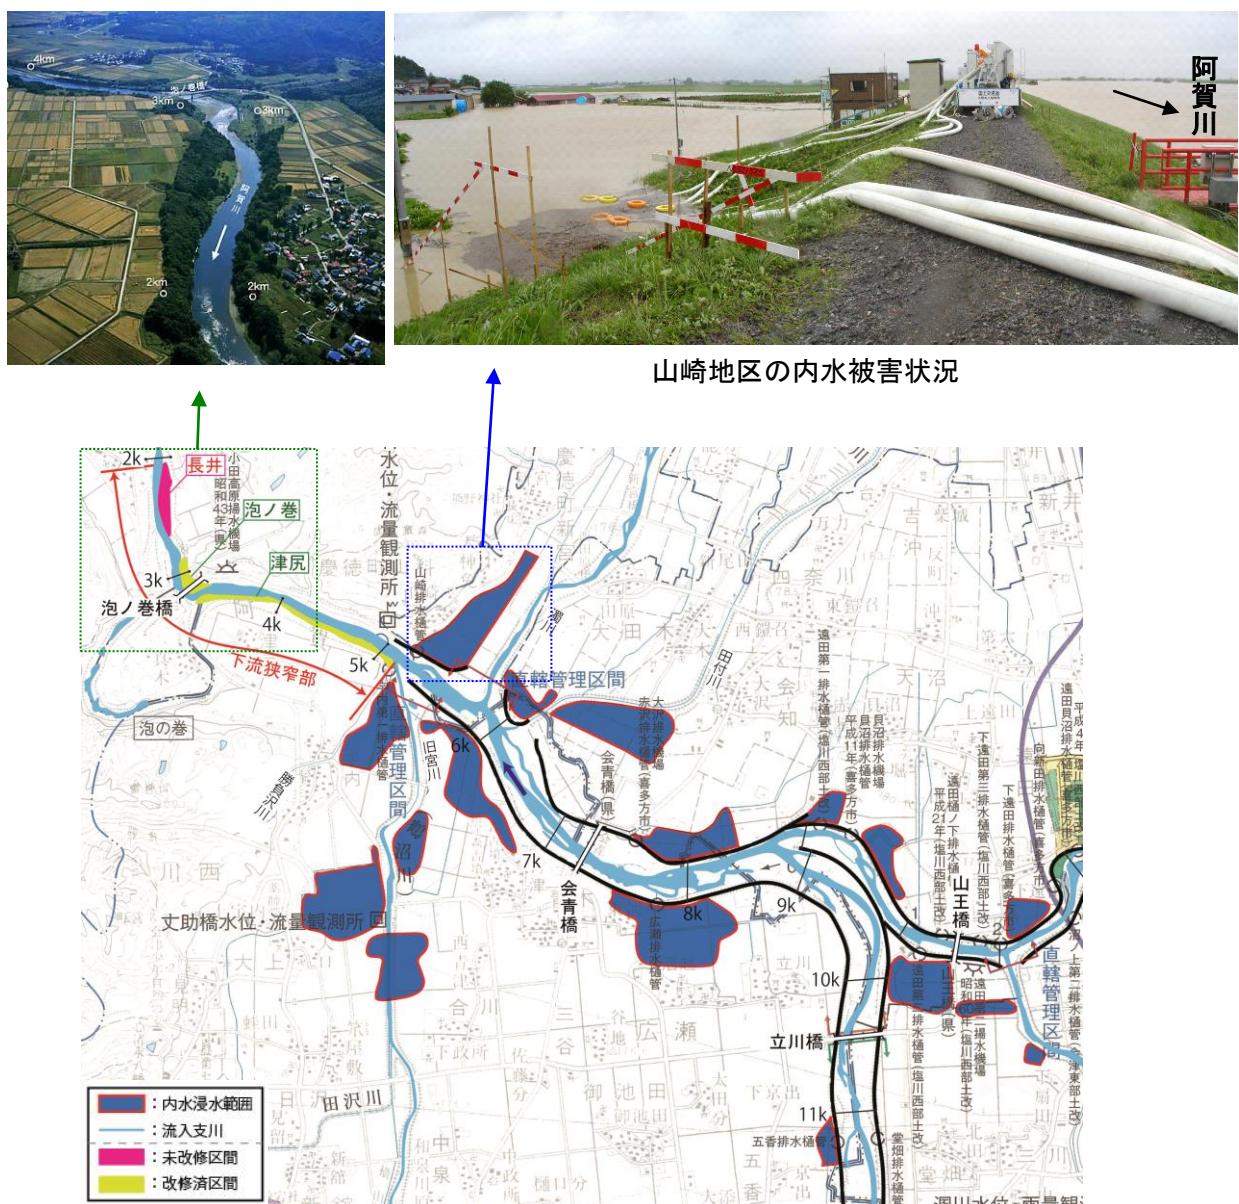
図 3.25 平成 14 年 7 月出水（戦後最大流量記録時）の内水浸水範囲

阿賀川では、阿賀川下流区間が狭窄部となっていることから、その上流区間では洪水時の水位がせき上がりります。狭窄部上流の有堤区間は、支川や用水路が集中する区間でもあり、堤内地の水が本川へ排水できなくなることで、内水氾濫が頻発しています。このような要因により内水被害が頻発している地区においては、本川水位を低下させることが必要です。

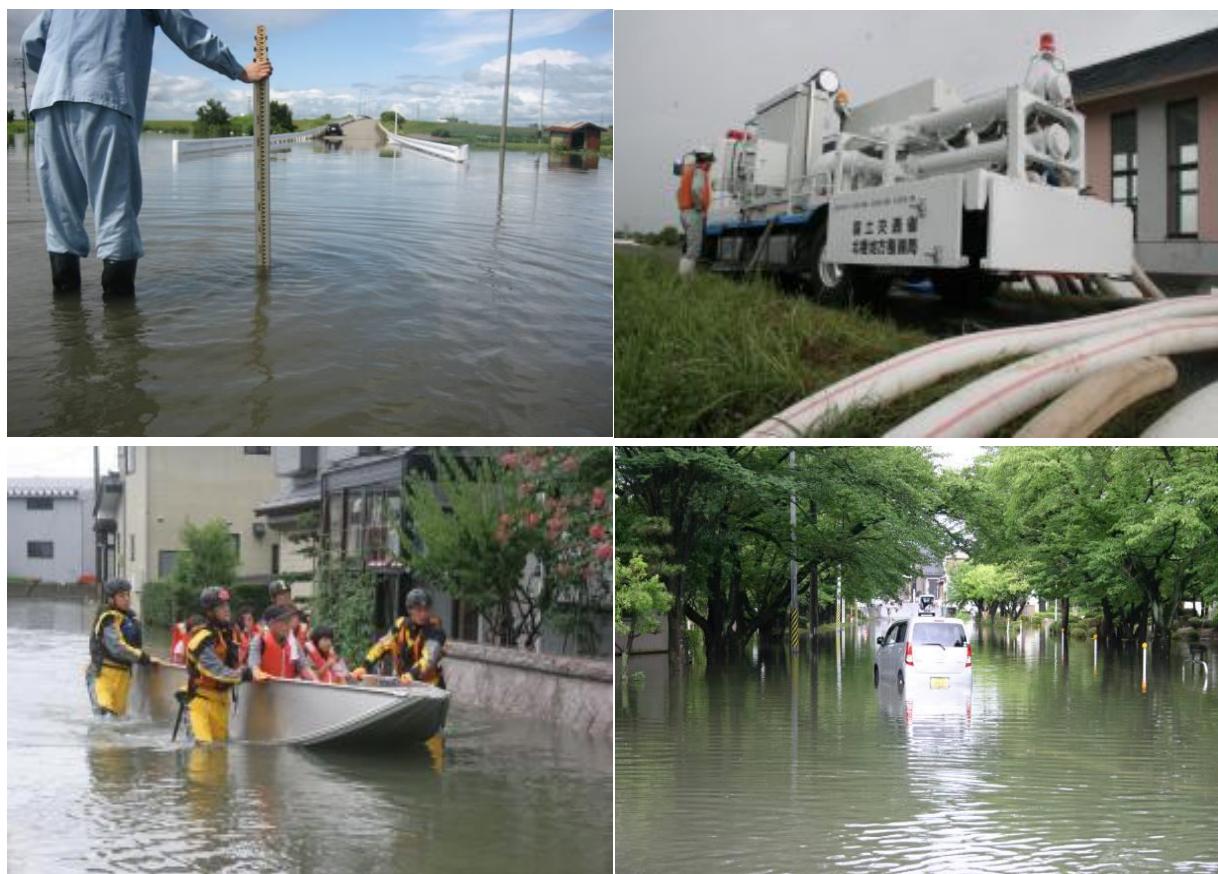
写真 3.43 平成 23 年 7 月洪水の内水被害状況

今後も内水浸水に対して被害実態や河道の整備状況等を踏まえ、内水被害を軽減するための対策を自治体と連携して進めていく必要があります。

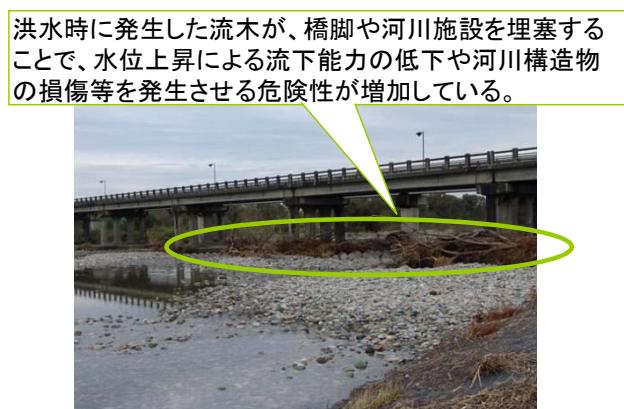
写真 3.46 洪水に伴う流木の橋脚への堆積状況  
(蟹川橋)

樹木群の繁茂<sup>はんも</sup>は、洪水時に河積阻害となることで水位が上昇し、河道の流下能力の低下を招きます。樹木群の発達した区間では、洪水時に樹木群が阻害となって、流れが迂回し、流向が変化します。同区間では、洪水流が狭い低水路部に集中するため、流速が増加し、流れが河岸に直接ぶつかることで高水敷や堤防が被害を受ける危険性があります。また、洪水時に発生した流木が橋脚や河川施設を埋塞<sup>へいそく</sup>することで、河川構造物の損傷等が発生する危険性があります。

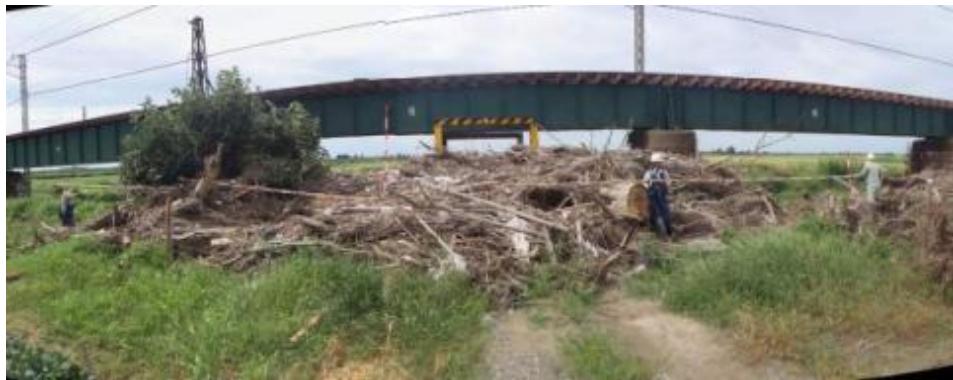
写真 3.48 JR 羽越本線阿賀野川橋梁への流木の堆積状況（平成 23 年 7 月出水）

流下能力等に支障を与える河道内樹木については、動植物の生息・生育環境を保全する観点から、河川環境への影響に配慮しつつ、河道内樹木のモニタリングを実施し、伐採など適切に管理していく必要があります。

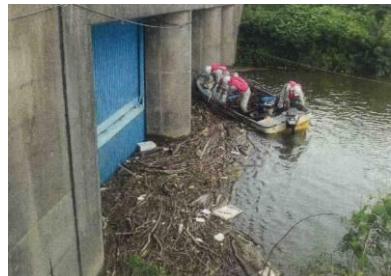
写真 3.50 嘘芥の堆積状況

高水敷、樋門・樋管部では、漂着する塵芥(流木等の自然漂流物)の放置により、施設機能の障害、または流木による河道閉塞等の原因とならないよう、適切に維持管理する必要があります。また、景勝地や河川空間利用等に影響が有る場合にも除去等の適切な維持が必要です。

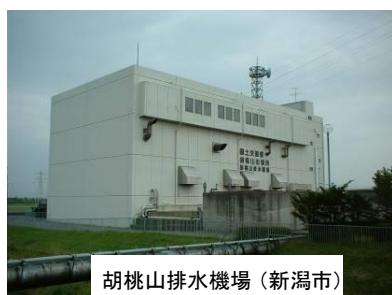
胡桃山排水機場（新潟市）

河口部から約 5km に位置している胡桃山排水機場周辺の地下水は海水並み塩分濃度であるため、水と直接接する設備の劣化が急速に進みます。このため、定期的な防食対策が必要です。

写真 3.51 胡桃山排水機場設備の塩害による劣化

特に、胡桃山排水機場については、塩害によりポンプ設備等の劣化が著しく、排水機能停止の恐れもあります。このため予防保全型の維持管理により原機能を確保するとともに、ライフサイクルコストの縮減に向け防蝕亜鉛板の定期的な交換等による、ポンプ本体の延命化(長寿命化)を図ります。

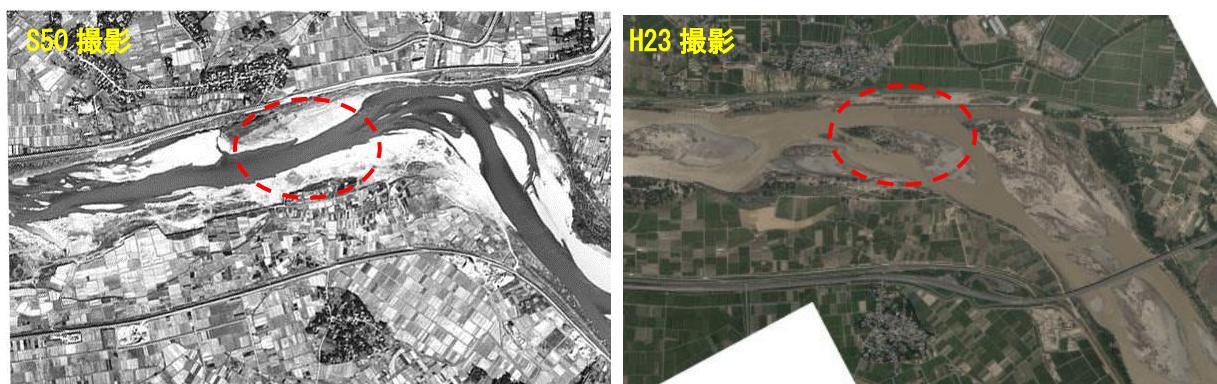
図 3.28 陸部と水部の二極化の例【26.0k付近】

河道内では、砂州上の植生が樹林化することにより土砂が堆積し、低水路が固定されることで、陸部と水部の二極化が進行している箇所や、砂州が固定化し、流路が蛇行したことにより水衝部となっている箇所があります。特に、阿賀野川は蛇行が著しいことから、三大水衝部以外においても洗掘が発生している箇所があります。

このような箇所では、固定化された低水路において局所的には5m前後の河床低下が発生しており、護岸等の河川管理施設への影響が懸念されます。今後は、低水路が固定化しないよう適切な高水敷上の植生管理を行うと共に、必要に応じて施設の機能を維持するための対策を実施する必要があります。

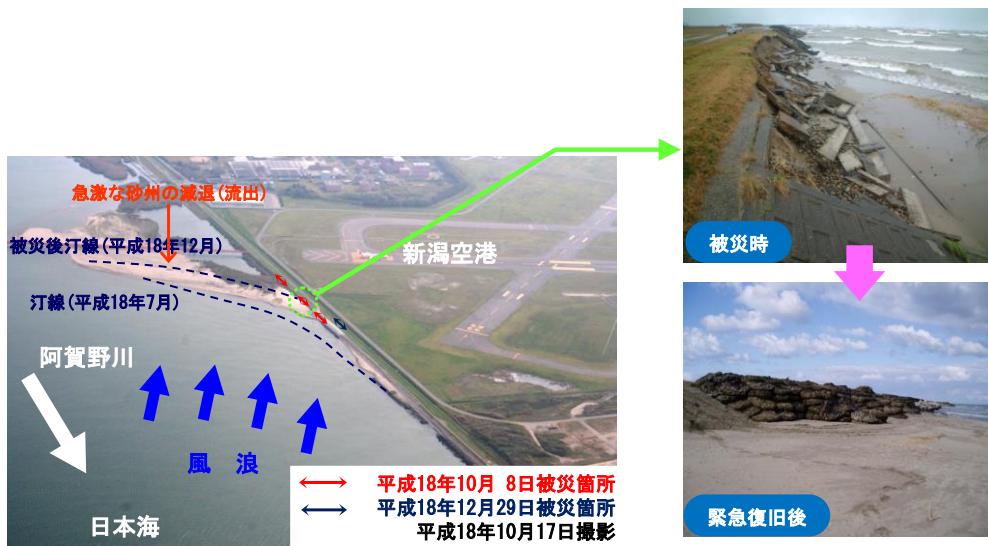
写真 3.52 波浪による河口部護岸の被災（平成 18 年 10 月, 12 月）

河口部の砂州は、大きく発達すると河口閉塞を起こし、洪水時の水位を上昇させ治水に対する安全性を低下させたり、舟運障害となります。逆に減退すると波浪が直接当たり護岸等の構造物を破壊したり、塩水<sup>しおすい</sup>遡上による取水障害を引き起こすなど、様々な問題が生じる可能性があります。そのため、河道の安定に関する問題と同様に、上流山地から沿岸海域まで含めた流域全体の土砂動態に関する問題として捉えたうえで、河口砂州の動態等についてモニタリングを行いつつ、適切な維持管理を行う必要があります。

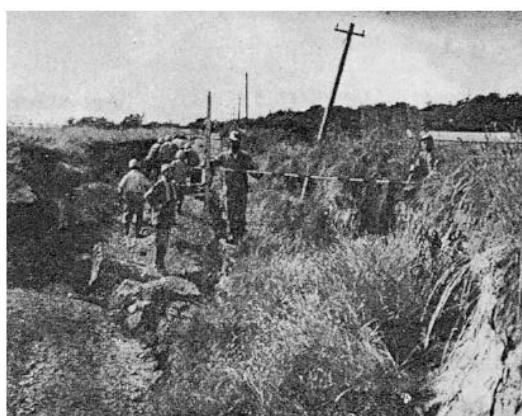
昭和39年6月16日に発生した「新潟地震」は、マグニチュード7.5を記録し、死者29人、負傷者510人、住宅全壊3,557棟、住宅半壊12,237棟など、甚大な被害をもたらしました。阿賀野川においては、主に下流～中流部で堤防、護岸、水門、樋門・樋管等の河川構造物の陥没、沈下、亀裂など多くの被害が発生しました。地震被害は旧河道や埋立地などで多く発生しました。

右岸堤防の陥没（新潟市名目所）

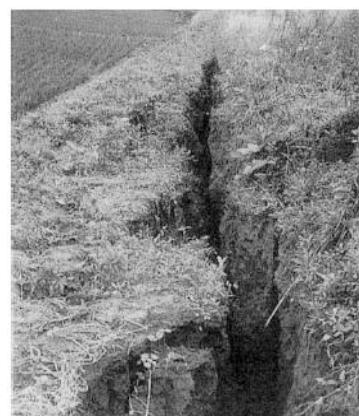
写真 3.57 新潟地震（S39.6.16）による被災状況

左岸7k 堤防裏法尻の亀裂（新潟市細山）

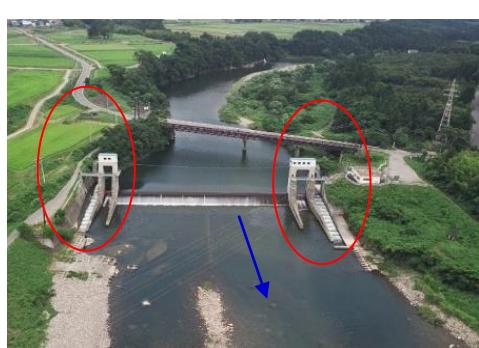
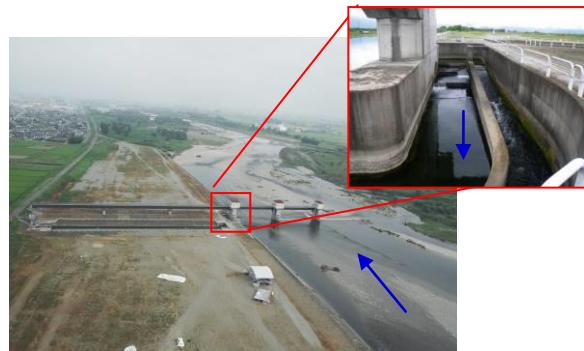
写真 3.70 阿賀川本川の頭首工に設置された魚道

横断工作物と魚類の分布状況をみると、横断工作物の前後で魚類相の変化はないため、魚類の移動は可能となっています。

馬越頭首工(魚道)

富川頭首工(魚道)

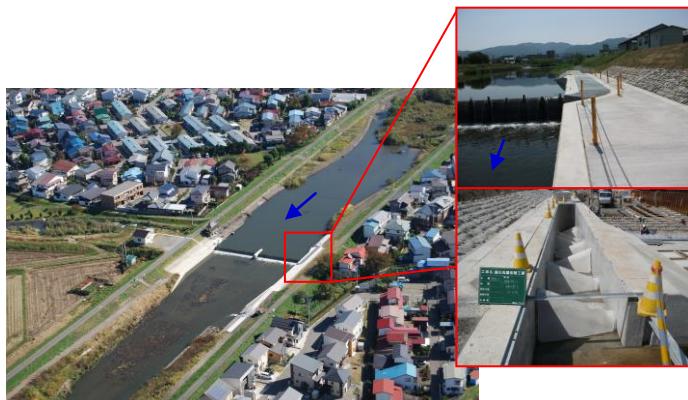
写真 3.71 湯川可動堰に設置された魚道

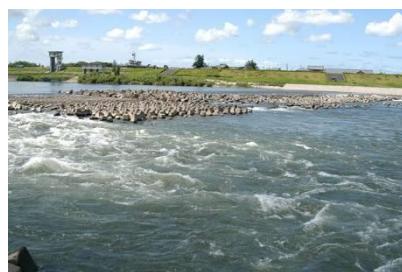
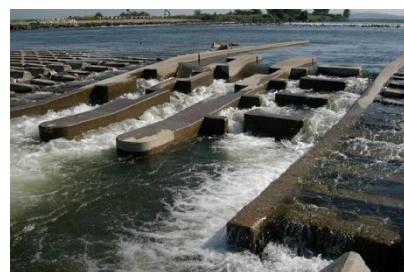
写真 3.72 沢海床固

沢海第二床固

沢海第一床固に設置された魚道

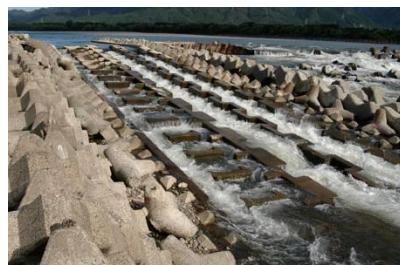
写真 3.73 渡場床固

渡場床固に設置された魚道

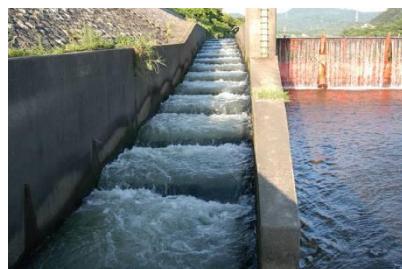
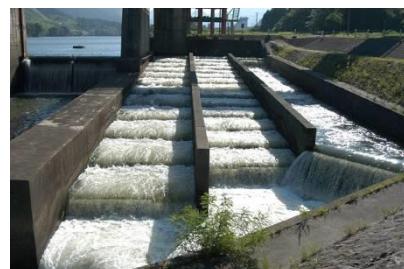
写真 3.74 阿賀野川頭首工

横断工作物と魚類の分布状況を見ると、34.0kの阿賀野川頭首工の上下流で魚類相に変化が見られるため、魚類の移動が可能かどうか、今後も必要に応じて調査していくことが望されます。

右岸に設置された魚道

左岸に設置された魚道

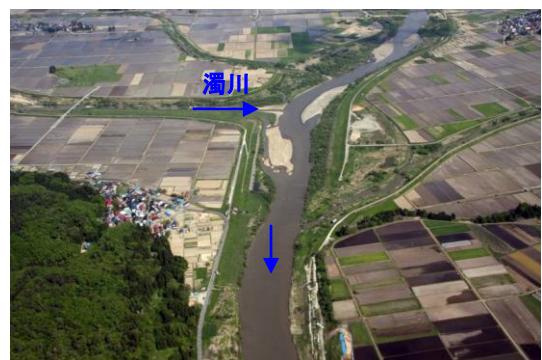
写真 5.1 濁川合流点

濁川との合流点付近では県管理区間の改修状況と調整しながら、河道掘削を行っていきます。

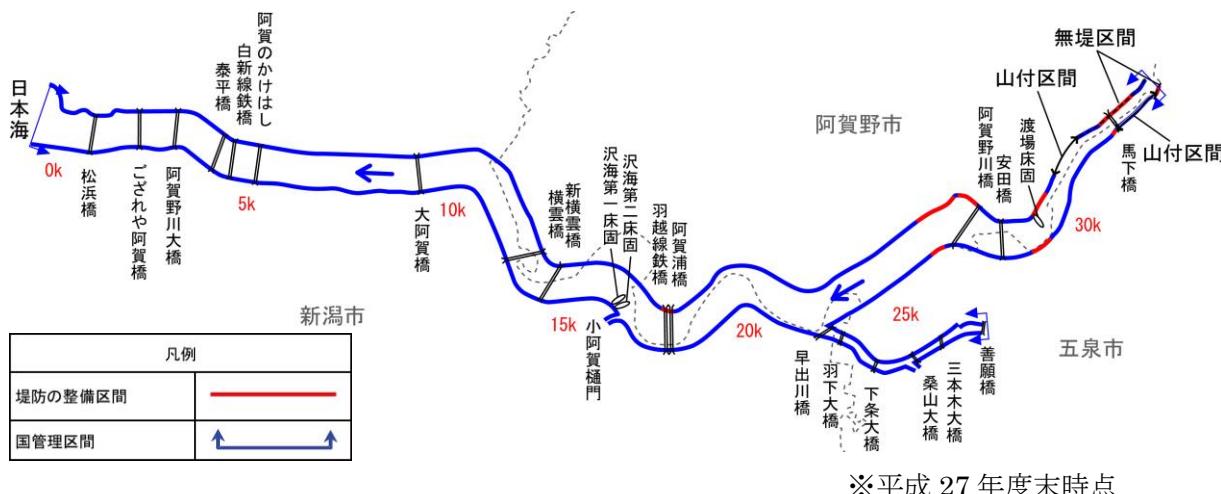
図 5.5 堤防の整備区間（阿賀野川）

また、JR 羽越本線鉄橋（右岸）の堤防については、断面拡幅を行うとともに、平成 22 年度に縮小化した開口部についても、関係機関と協議・調整を図り、暫定対策を実施するとともに、被害が拡散しないような方策についても検討していきます。

弱小堤防区間(高山、 笹堀、 馬下、 嘉瀬島、 小浮、 渡場、 小松地区)
