# **阿賀野川水系河川整備計画 【国管理区間】 (案)**

**平成 28 年 2 月**  
**国土交通省 北陸地方整備局**

# 阿賀野川水系河川整備計画（案）

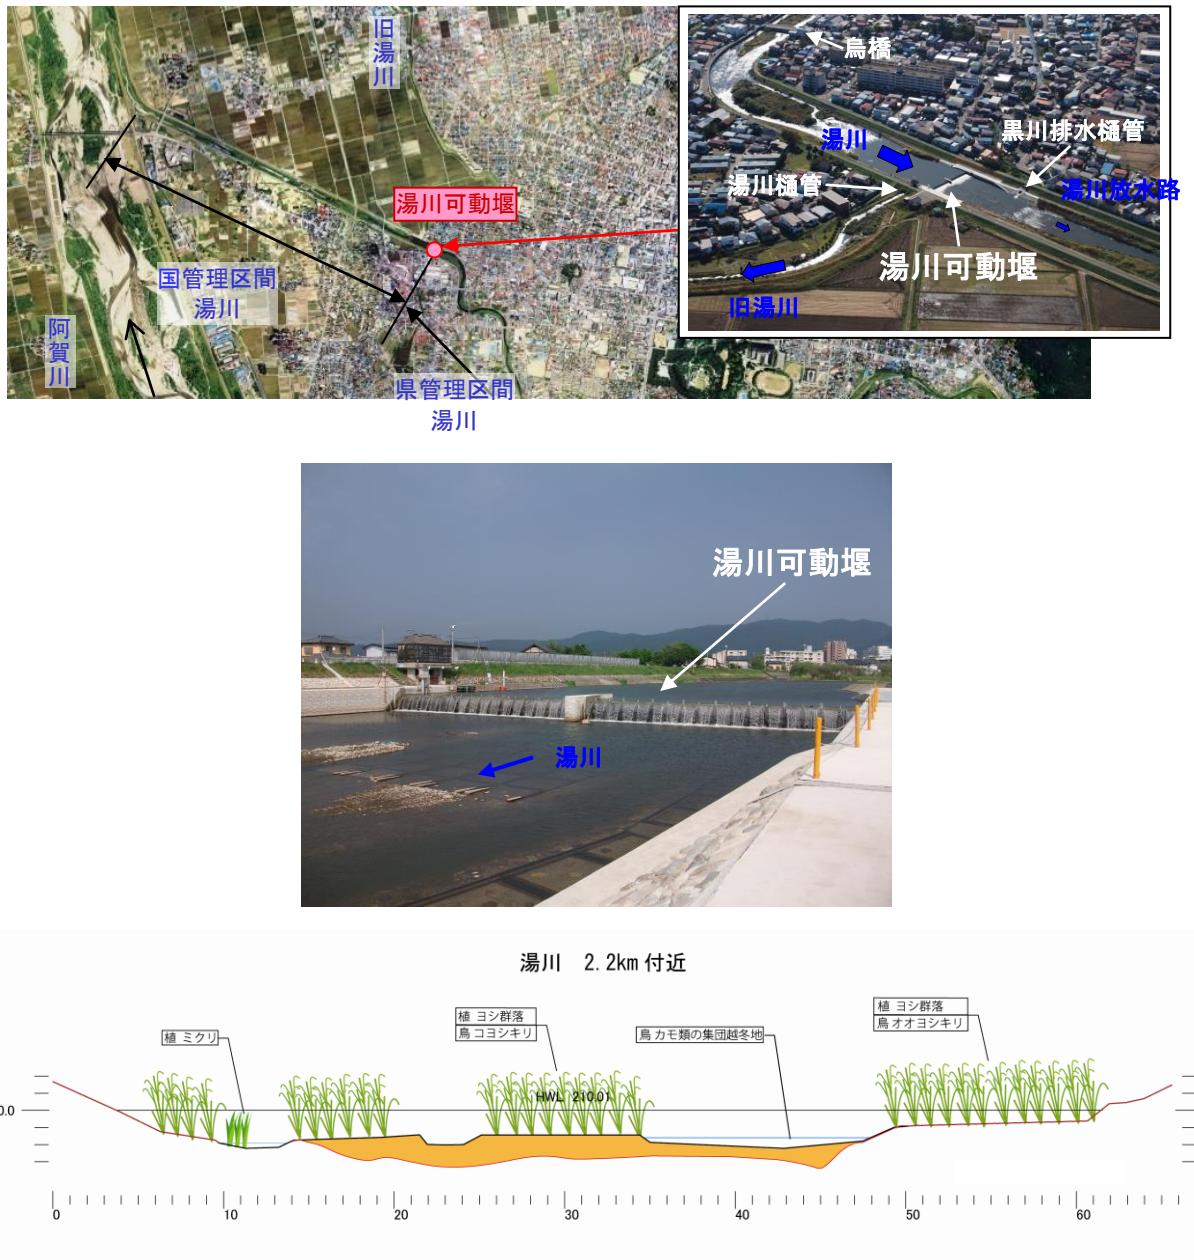
図 5.12 湯川可動堰と堰上流の河道掘削のイメージ

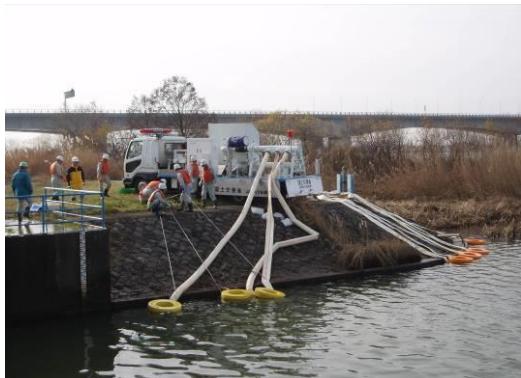
写真 5.4 排水ポンプ車操作訓練

内水による浸水被害の恐れがある地域において、既設の排水機場を適正に運用するとともに、配備されている排水ポンプ車を効率的に運用し、内水被害の軽減に努めます。また、地域の被害実態や河道の整備状況等を踏まえ、必要に応じて関係自治体と連携し、内水被害軽減対策を実施します。

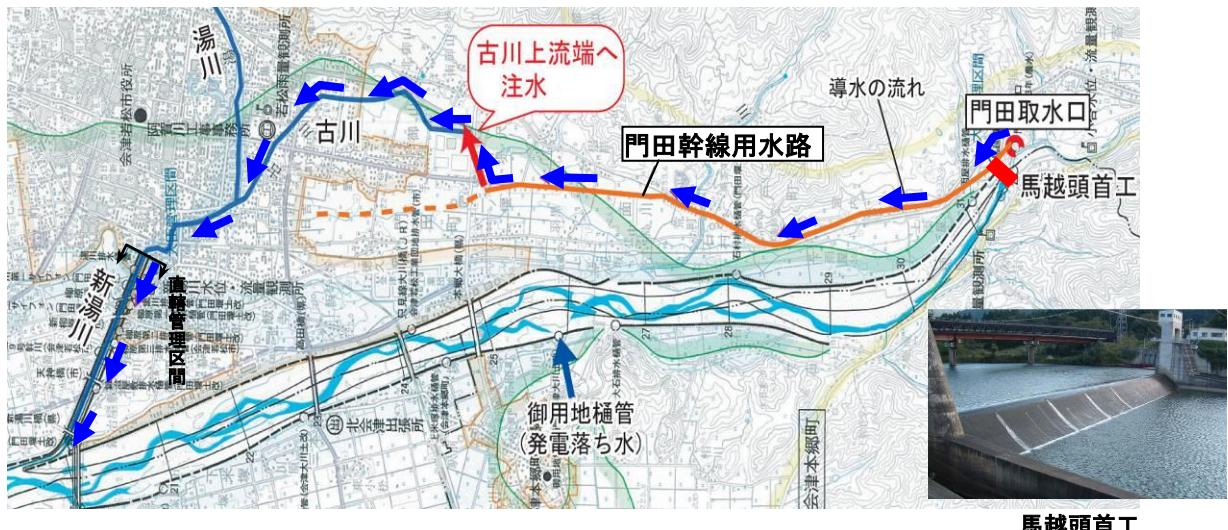
図 5.15 導水計画の概要

阿賀川、日橋川及び湯川において、定期採水による分析及び水質自動監視装置により、流域の水質状況を把握します。また、湯川の水質改善を目指し、平成11年度より「水環境整備事業」として汚泥浚渫、低々水路整備、浄化施設整備、浄化用水導水施設整備を実施しました。今後は、阿賀川からの浄化用導水を実施するとともに、住民－地元自治体－河川管理者が一体となった事業展開（住民：美化活動、地元自治体：下水道整備、河川管理者：浄化用水導水）による水質改善を推進します。

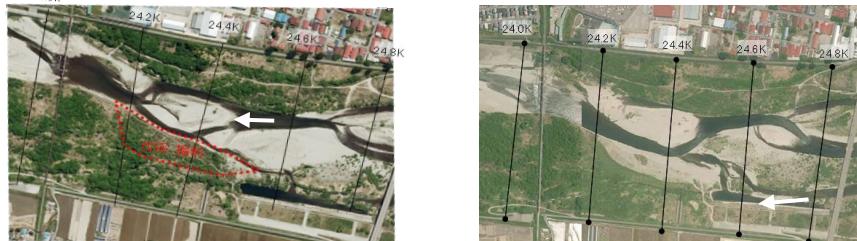
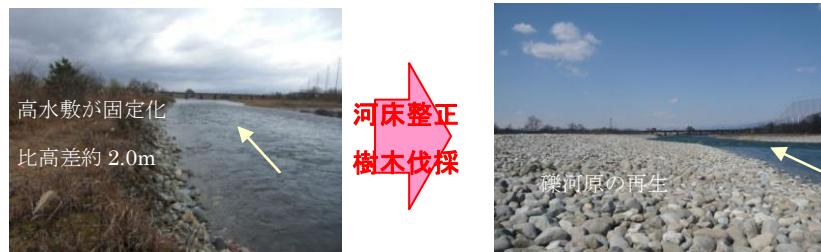
写真 5.10 磯河原の再生状況（上米塚地区 24.4k 付近）

施工前の河道状況（平成 21 年 5 月）

施工後の河道状況（平成 24 年 5 月）

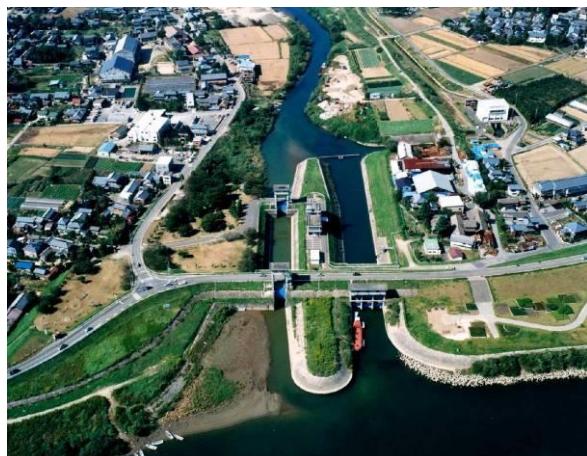
写真 5.13 小阿賀樋門

なお、阿賀川および阿賀野川と流域の水路の連続性については、河川整備計画を推進していく中で関係機関と調整・連携し、排水樋管の改築時に併せて樋管落差を解消し河川と水路の連続性を確保するとともに、水路と水田間の落差の解消等を図り、水域を行き交う生物の生息環境の保全・改善に努めます。

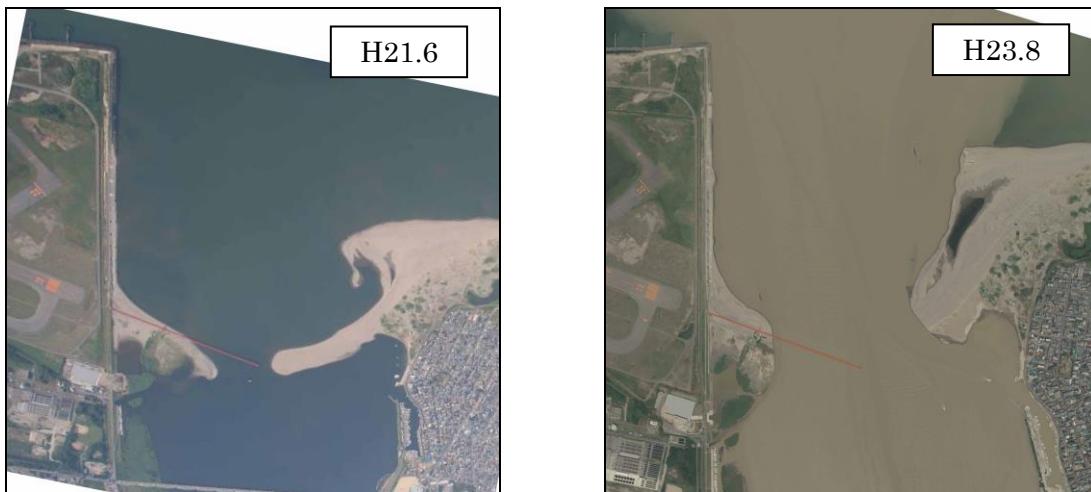
写真 5.20 洪水による河口砂州の変化

大規模な洪水が発生した場合、河川管理施設に対して大きな影響を与え、施設の機能が低下することがあるため、その変状を把握する必要があります。このため洪水後には、施設の巡視や堤防漏水調査など、必要に応じた調査を実施します。

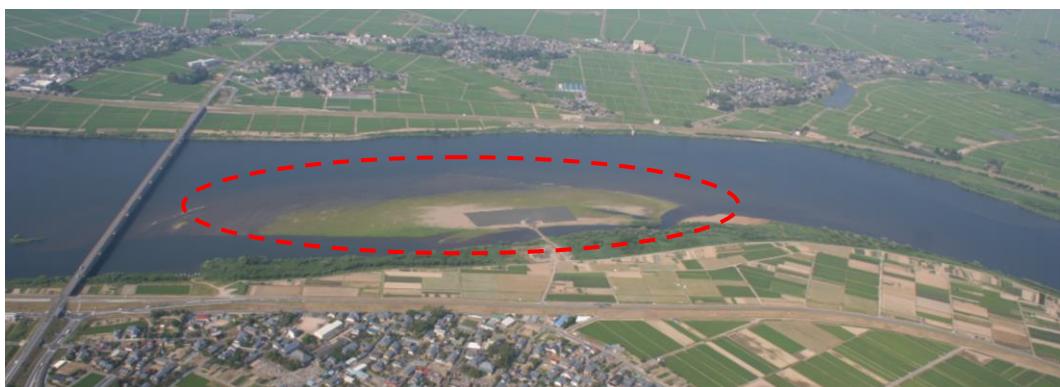
写真 5.22 堆積土砂の除去

洪水により運搬される土砂は、低水路、高水敷、樋門・樋管部に堆積します。これらを放置すれば、流下能力不足を招き、施設機能に支障を及ぼすこととなるため、適正な河道断面を確保し、河川管理施設が常に機能を発揮出来るよう河道堆積土砂を撤去します。

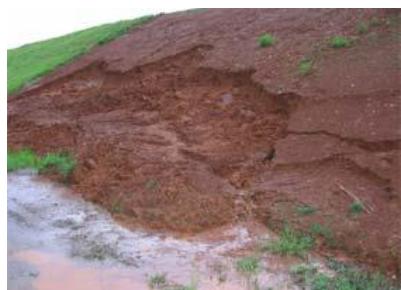
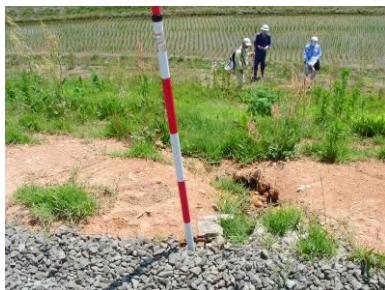
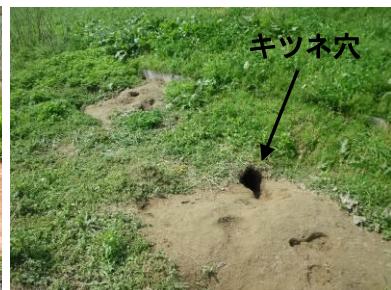
写真 5.23 堤防の損傷

河川巡視等により確認された堤防変状（降雨や流水による侵食、モグラ穴やキツネ穴等による損傷等）を放置した場合、洪水時に堤防損傷が拡大し堤防亀裂や陥没等、重大な被災につながることがあります。このため、日常的な河川巡視等を継続的に実施し変状を適切に評価した上で変状箇所の原因等を究明し、補修を速やかに実施し、災害の発生を未然に防止します。

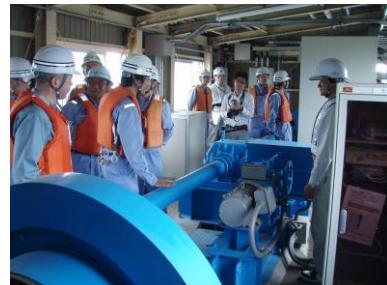
写真 5.25 河川管理施設の点検

河川管理施設の経年劣化が進み機能の適合性に問題が生じた場合には、診断を行い必要な補修・更新を行います。その際には「河川用ゲート設備点検・整備・更新検討マニュアル(案)」、「河川用ポンプ設備点検・整備・更新検討マニュアル(案)」に基づいて、設備の根幹的機能については稼働中の致命的な故障を未然に防止し機能維持するための「予防保全」を行います。施設修繕にあたっては、施設の信頼性の向上や延命化(長寿命化)に結びつくような補修・更新を行うとともに、単に施設を全て更新するのではなく、必要十分な部分的修繕に止めることにより維持管理費の抑制に努めます。

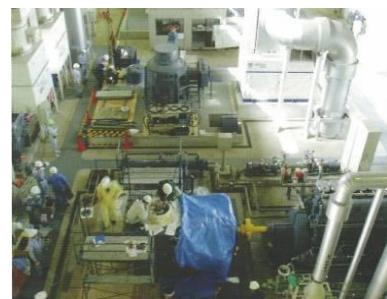
写真 5.26 胡桃山排水機場におけるポンプ点検作業

特に、胡桃山排水機場については、塩害によりポンプ設備等の劣化が著しく、排水機能停止の恐れもあります。このため予防保全型の維持管理により原機能を確保するとともに、ライフサイクルコストの縮減に向け防蝕亜鉛板の定期的な交換等による、ポンプ本体の延命化(長寿命化)を図ります。

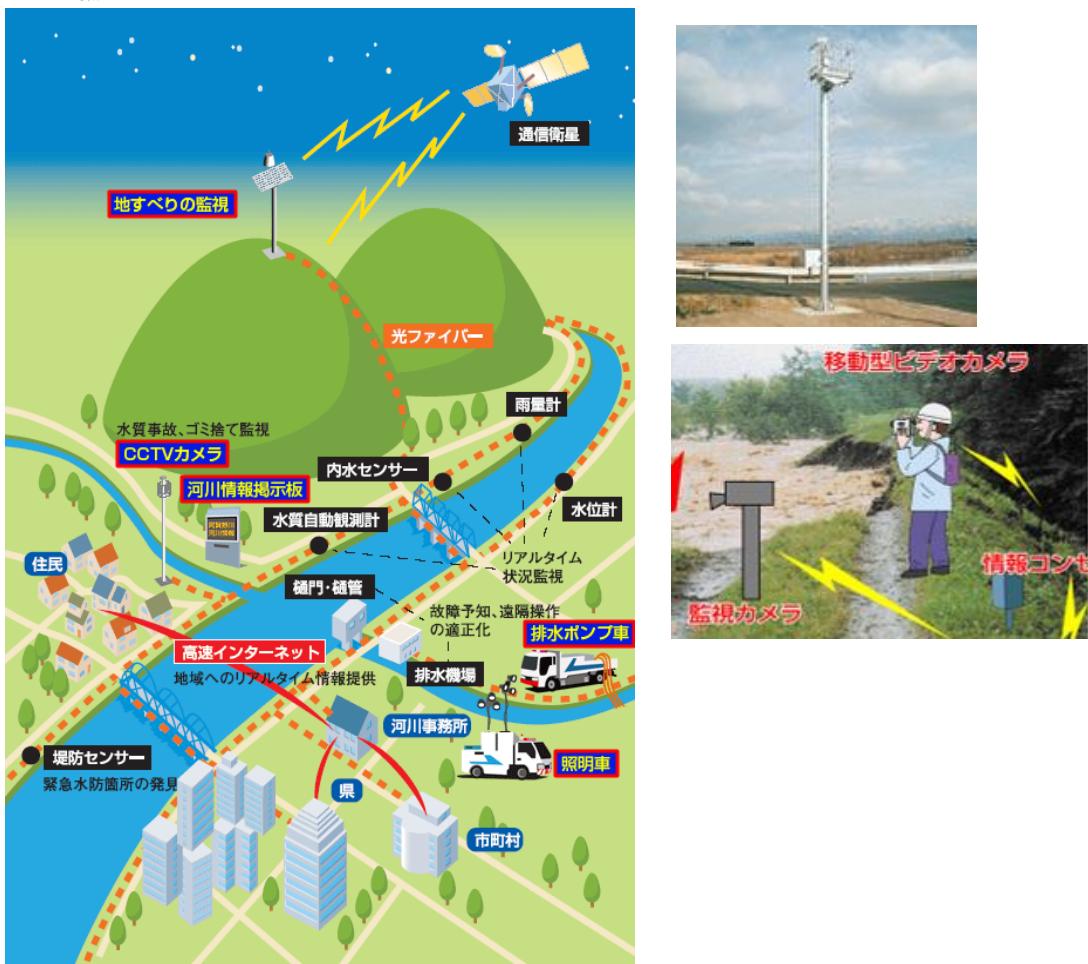
図 5.31 情報提供システム

平成23年7月に発生した新潟福島豪雨災害をふまえ、只見川及び阿賀川本川の発電用ダムの放流量等のデータを、市町村が行う住民避難の判断や、防災対策の参考情報として役立てて頂くため、発電ダム管理者と共に、川の防災情報によりリアルタイムで提供しています。

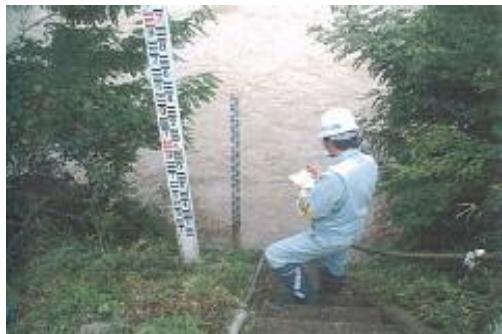
写真 5.29 出水時の巡視の状況

洪水発生時には河川巡視のほか、水文観測施設や CCTV 画像を活用し、堤防等の河川管理施設や許可工作物の異常を早期に発見するとともに迅速な水防活動が行えるよう努めます。

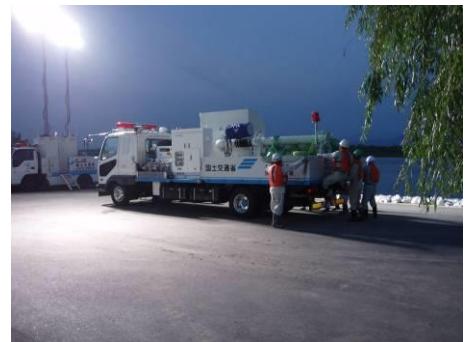
写真 5.30 排水ポンプ車

また、内水被害が発生する恐れのある河川については、地元自治体と協力しながら、国土交通省が保有する排水ポンプ車を有効活用するとともに、大規模な内水氾濫においては、北陸地方整備局管内に配備された排水ポンプ車を機動的に活用し、迅速かつ円滑に内水被害を軽減するよう努めます。

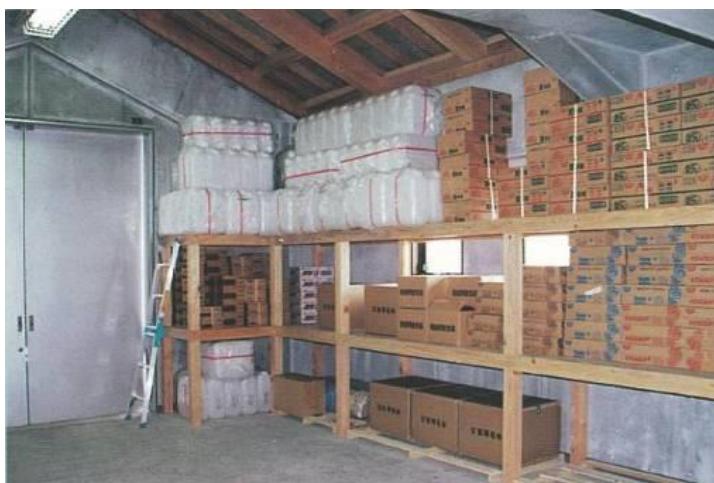
写真 5.35 水防資材

その他、水防資材の備蓄倉庫等については、各水防管理団体とともに整備の充実を図り、定期的に水防活動に必要な備蓄資材の点検を実施し、災害発生時に耐えうる資材の確保や体制づくりを進めます。

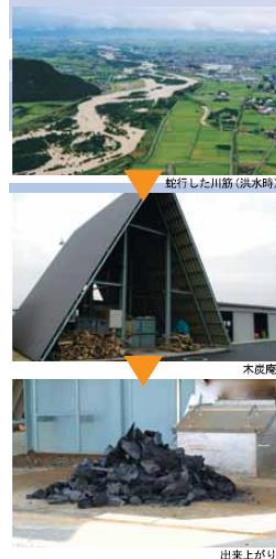
伐採した樹木は木炭庵にて木炭に加工し、ダム貯水池内に流れ込んできた流木は木材破碎機によりチップに加工しています。加工した木炭および流木チップは地域住民に無償提供し、コスト縮減を図ります。

写真 5.45 木炭加工（木炭庵）

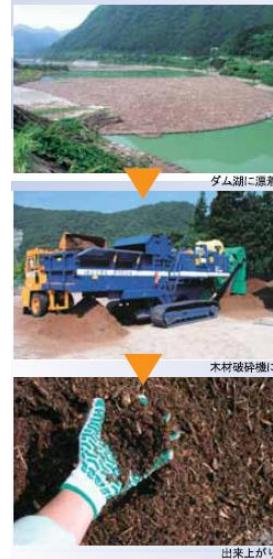
写真 5.46 流木チップ
