平成26年7月9日梅雨前線による阿賀野川の出水状況について

・早出川の善願水位観測所において、避難判断水位を超え、阿賀野川の馬下水位観測所、満願寺水位観測所は、はん濫注意水位を約20時間超える出水となりました。
 ・国管理区間では、河川巡視の結果、堤防等の施設に被害はありませんでした。
 ・国管理区間沿川では、一般被害は確認されていません。

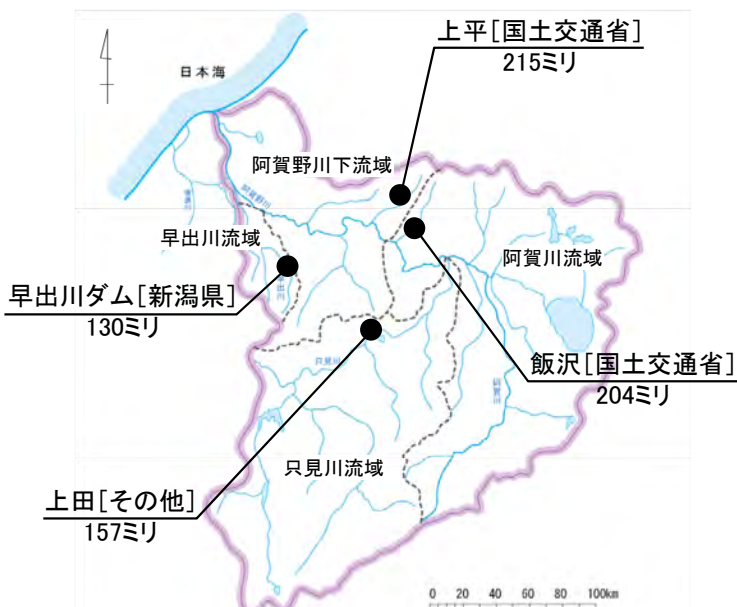
阿賀野川流域図と観測所位置

■ 阿賀野川下流域	上平	〔国土交通省〕	— 総降水量	215ミリ
■ 早出川流域	早出川ダム	〔新潟県〕	— 総降水量	130ミリ
■ 阿賀川流域	飯沢	〔国土交通省〕	— 総降水量	204ミリ
■ 只見川流域	上田	〔その他〕	— 総降水量	157ミリ

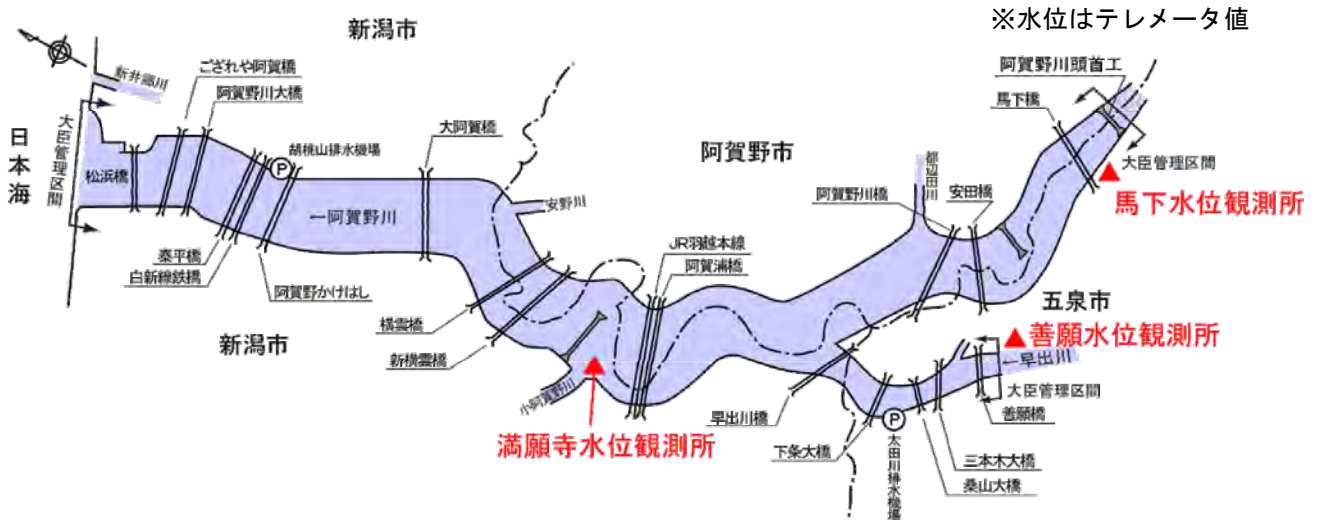
阿賀野川・早出川水位観測所位置図

河川名	観測所名	ピーク水位 T.P. (m)	基準観測所水位 T.P. (m)
阿賀野川	馬下水位観測所	21.61m (7月9日 19時40分)	>20.15m(はん濫注意水位)
	満願寺水位観測所	7.98m (7月9日 19時20分)	>6.50m(はん濫注意水位)
早出川	善願水位観測所	14.64m (7月9日 9時40分)	>14.50m(避難判断水位)

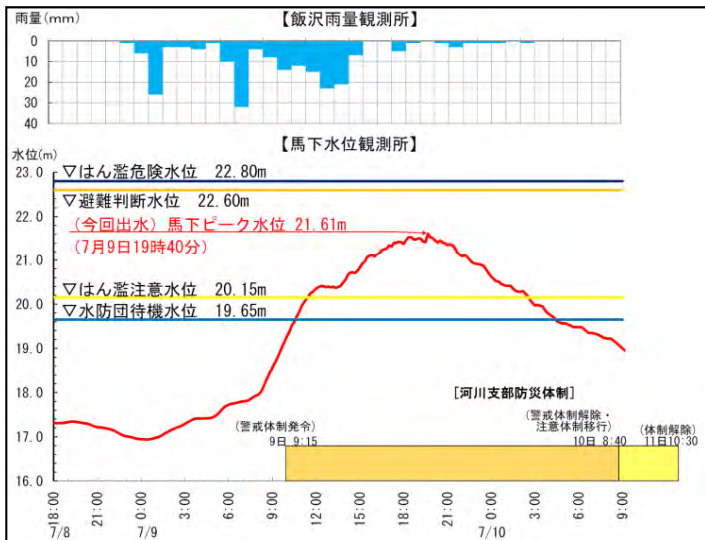
【阿賀野川：馬下観測所水位グラフ】

阿賀野川流域では、台風8号の影響により梅雨前線が活発化し、多いところで総雨量約215mmを観測する大雨となりました。このため、7月9日未明から早出川の水位が上昇し、善願水位観測所は、ピーク水位**14.64m**を観測し、『避難判断水位』を超過する出水となりました。阿賀野川においては7月9日早朝から水位が上昇し、満願寺水位観測所は、ピーク水位**7.98m**を観測し、馬下水位観測所では、ピーク水位**21.61m**と『はん濫注意水位』を約20時間超過する出水となりました。
