地域発展の礎を築いた阿賀野川大改修を後世に

この度、当時測量のために設置された「基準点標石」が発見され、「阿賀野川大改修」を後世に伝える貴重な証として移設・保存することとしました。

阿賀野川大改修の歴史を後世に伝える「基準点標石」

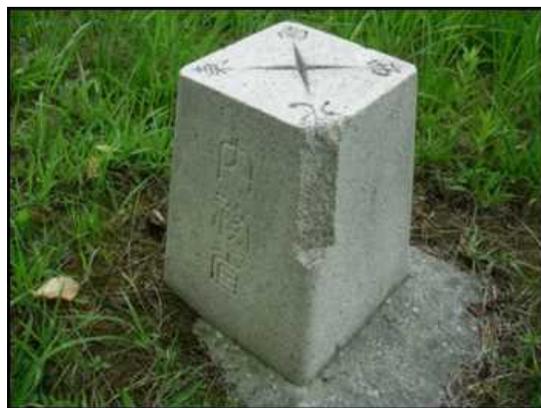
写真：昨年発見された時の「基準点標石」

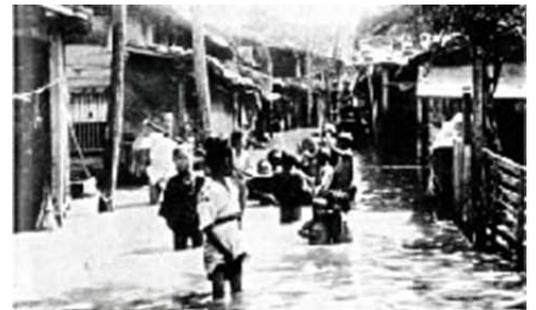
かつての阿賀野川は新潟平野に出ると大きく蛇行し、その流域は常に洪水の脅威にさらされていました、その中でも特に、大正2年（1913年）8月に新潟市江南区木津で発生した「木津切れ」は、小阿賀野川が200m以上にわたって破堤し、亀田郷の大部分が水浸しになる甚大な洪水被害となりました。

木津切れによる被害状況

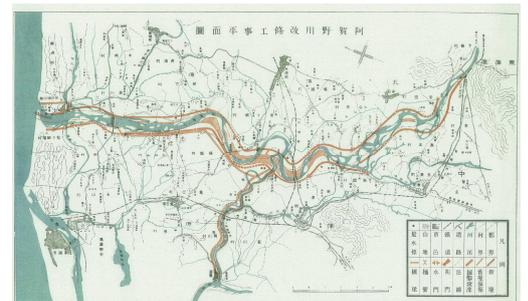
「木津切れ」を契機として、当時の内務省新潟土木事務所（現在の国土交通省北陸地方整備局）が直接阿賀野川と小阿賀野川を改修した工事で（当時は県管理の河川でした）、今から100年前の大正4年（1915年）より着工されました。阿賀野川大改修は第一期改修工事と第二期改修工事に分けられ、第一期改修工事では、現在の阿賀野川の河道がほぼ形づくられました。

阿賀野川河川改修工事平面図
(S8.10 内務省新潟土木事務所)

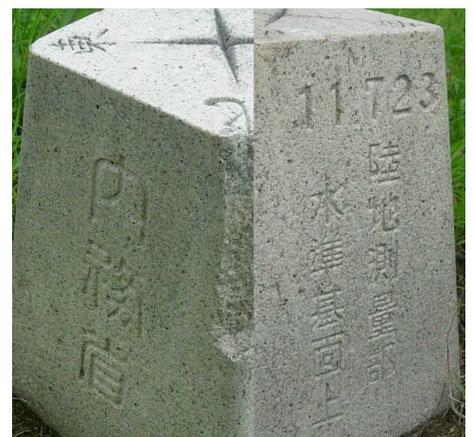
この基準点標石は高さ44cm、底辺32cmで、ピラミッドのような四角すいの上部を切り取った形をしています。

上部に「東西南北」の刻印の他、側面には標高値「11m723」と、工事を施工した「内務省」、当時最高の測量技術を持って測量を行った陸軍の外局である「陸地測量部」という2つの組織名が刻まれています。

基準点標石の刻字

この基準点標石は、阿賀野川大改修の際に内務省新潟土木出張所（現在の国土交通省北陸地方整備局）が設置したものです。上面には「東西南北」、南西面には「11M723」と日本陸軍参謀本部の外局にあたる「陸地測量部 水準基面上」、北東面には「内務省」と刻字されています。
