# 平成28年7月6日梅雨前線による早出川の出水状況について

- 早出川の善願水位観測所は、避難判断水位を超える出水となりました。
- 国管理区間では河川巡視の結果、現在堤防等の施設に被害等は確認されておりません。

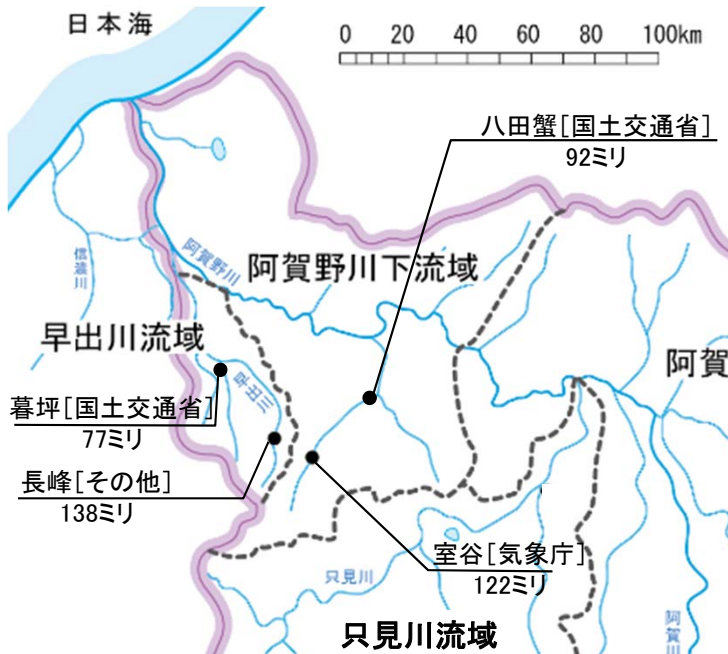
流域図と観測所位置

| ■ 早出川流域 | 長峰 | [その他] | — 総降水量 | 138ミリ (3時間雨量81ミリ) |
| ■ 早出川流域 | 暮坪 | [国土交通省] | — 総降水量 | 77ミリ |
| ■ 阿賀野川下流域 | 八田蟹 | [国土交通省] | — 総降水量 | 92ミリ |
| ■ 阿賀野川下流域 | 室谷 | [気象庁] | — 総降水量 | 122ミリ |
