# 阿賀野川自然再生計画書（案）

平成 31 年 2 月

国土交通省 北陸地方整備局

阿賀野川河川事務所

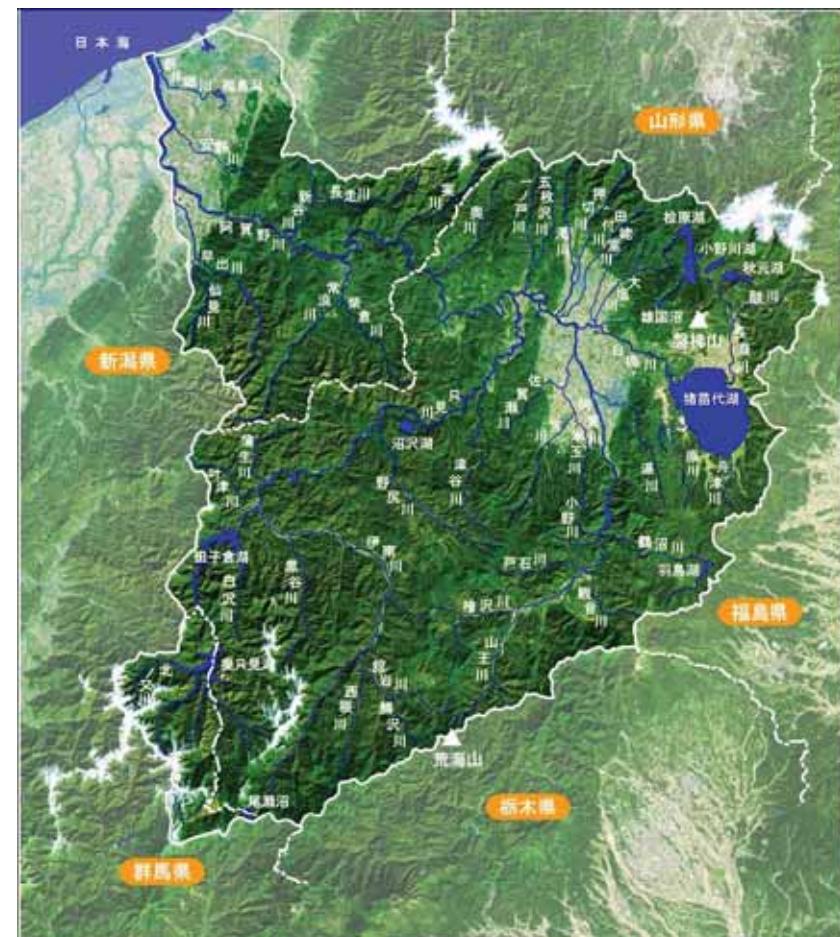
図1.2-1 阿賀野川流域地形図

阿賀野川流域の地形は、上流部は東側が奥羽山脈に阻まれ、西は越後山脈、南は帝釈山脈、北は吾妻山と飯豊山とを結ぶ連峰に囲まれ、1,000m～2,000m 級の山々が周囲にそびえているほか、南北約 40km、東西約 12km の会津盆地、猪苗代湖等多くの湖沼が存在している。中流部は東が飯豊山、大日岳、三国岳等の飯豊連峰によって、西は白山、粟ヶ岳、中ノ又山によって阻まれ、先行谷と河岸段丘が形成されている。下流部は、広大な扇状地を呈した越後平野が形成され、山間部と海岸砂丘に挟まれた低平地が広がり日本海に接している。

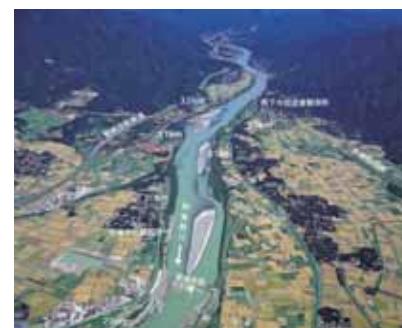
写真 1.4-1 渡場床固付近(阿賀野川 29k～30k)

阿賀野川の直轄管理区間である河口から阿賀野川頭首工までの河床勾配は約1/1,000～1/15,000であり、水面幅はおよそ300m～960mである。沢海第一・第二床固により上流の川幅の狭い区間では渦筋が大きく蛇行し、瀬・淵も多く、両岸や中州に砂礫地が形成されている。23km地点では早出川が合流する。

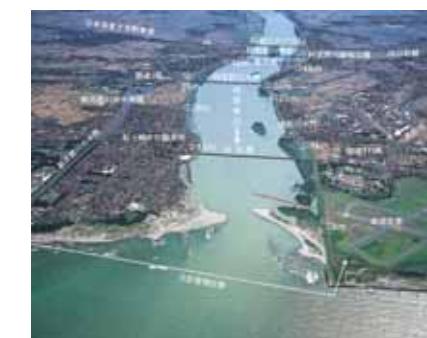
写真 1.4-3 河口付近

河口付近の河床勾配は約1/15,000であり、水面幅はおよそ960mである。河口付近は潮汐の影響を受ける汽水域であり、河口砂州が形成されています。5km地点には長さ300m以上の大規模な中州が形成されている。

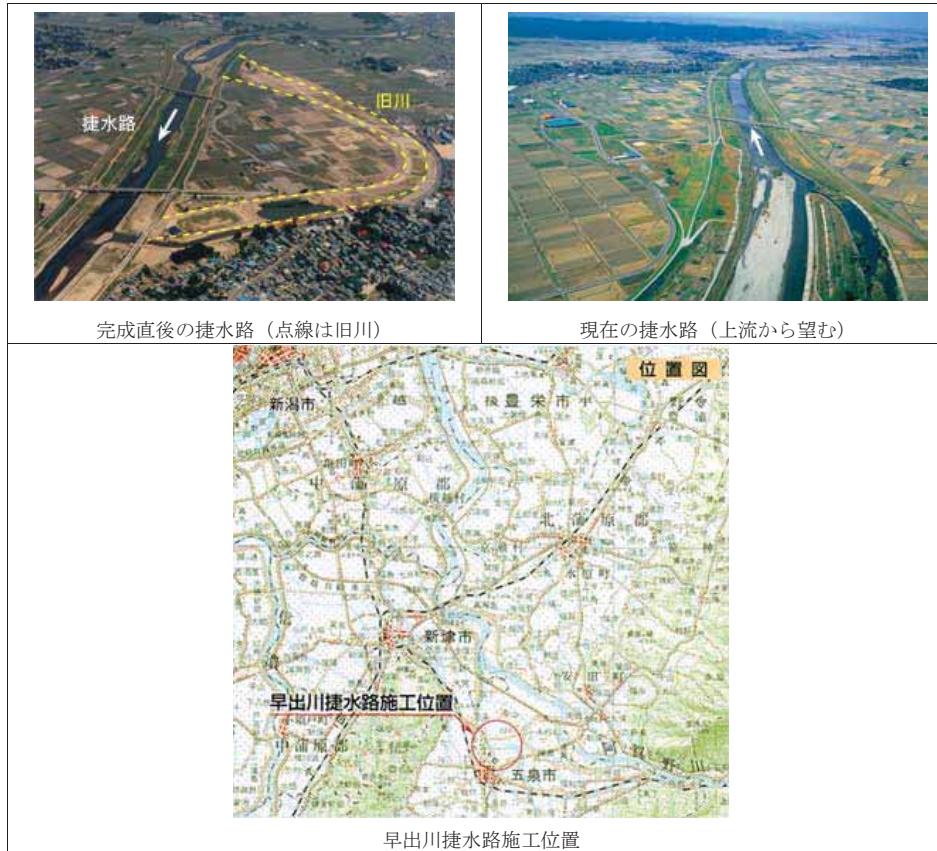
図 1.6-2 早出川捷水路の改修状況

早出川は、「早出」の名が示すように、大雨になるとすぐに出水するという特徴を持っている。特に、五泉市街地付近で大きく蛇行し、川幅が狭くなっていたために一帯は何度も大きな被害に見舞われてきた。そこで、幅 200m、延長 2,000m の捷水路開削を実施し、川幅は旧川の 2 倍となり、また内水氾濫を防御する排水機場の建設が行われ、平成 6 年より通水を開始し、平成 12 年 3 月に完成した。

この結果、平成 16 年 7 月洪水では、記録的な集中豪雨にもかかわらず、早出川流域の浸水被害は発生せず、治水安全度の向上が確認されている。

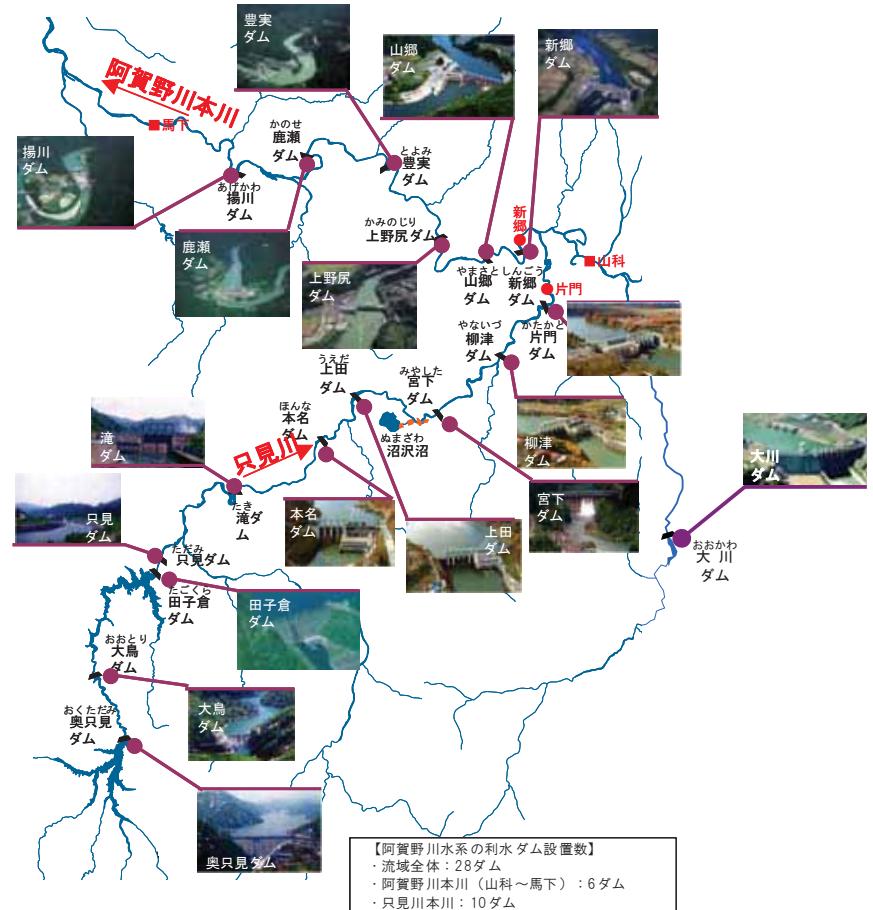
図 1.6-4 阿賀野川流域の発電用ダムと治水ダム

阿賀野川の年間流出量は約 142 億 m<sup>3</sup>にのぼり、国内有数の水量を誇る。そのため、古くから電源開発が盛んであり、発電ダム用の多くは昭和 30 年代までに整備された。

現在では、発電用ダム 16 箇所及び昭和 62 年に完成した多目的ダムの大川ダムが整備されている。

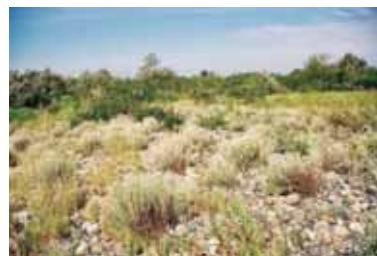
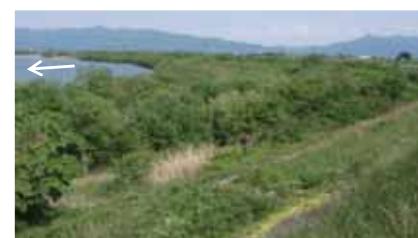
写真 3.2-2 高水敷一面に密生した樹木

樹林面積の経年変化を見てみると、平成元年まではほぼ一定で推移してきているが、平成 5 年に急激に拡大しており、現在は昭和 36 年と比べて約 3 倍となっている（図 3.2-2、写真 3.2-2）。早出川でも樹林化が進行している。

この原因として、砂利採取等に起因する河床低下により、澤筋の流路が固定化され、水面と高水敷の比高差が拡大する「二極化」が生じたことによるものと考えられる（図 3.2-3）。二極化により、出水による冠水頻度が低下し、自然の力での河原の更新が滞る。また、高水敷はより安定するため、樹林が拡大し続けているものと考えられる。

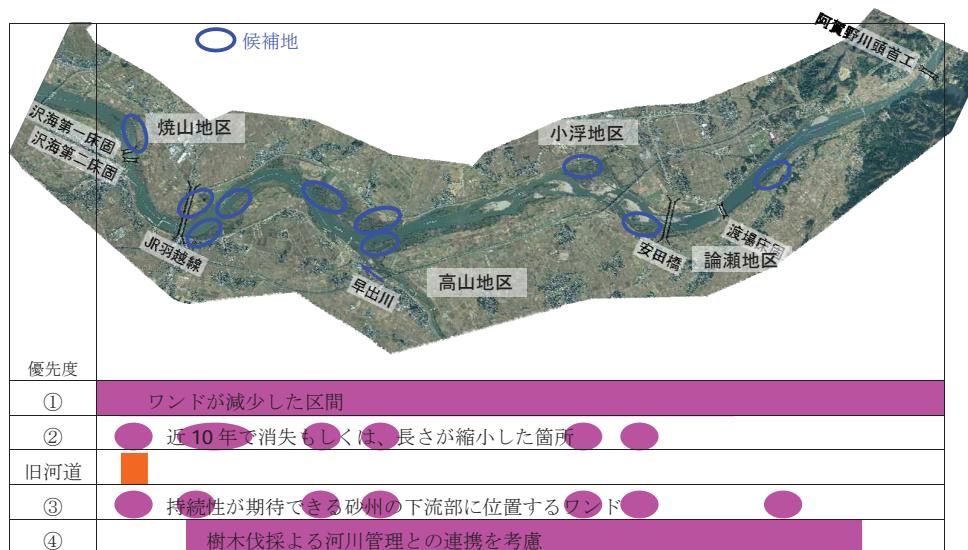
図4.4-1 ワンド等湿地再生の実施箇所

- ①ワンドが減少した区間
- ②近10年で消失もしくは、長さが縮小した箇所
- ③持続性が期待できる砂州の下流部に位置するワンド
- ④樹木伐採による河川管理との連携を考慮

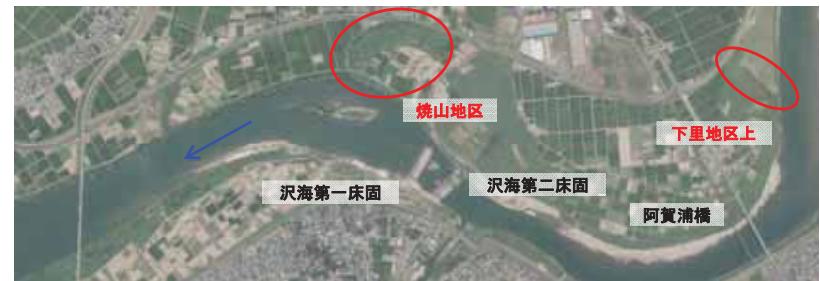
図4.4-2 対策の実施箇所（阿賀野川 焼山地区、下里地区上）

- ①阿賀野川 焼山地区: 16.2~16.8k 右岸 ※旧河道。湧水あり
- ②阿賀野川 下里地区上: 19.0k 右岸 ※ワンド縮小
- ③阿賀野川 水ヶ曾根地区河原再生箇所: 22.8~23.2k 右岸
- ④阿賀野川 水ヶ曾根地区下: 21.0~21.4k 右岸 ※ワンド縮小
- ⑤阿賀野川 高山地区: 23.1~23.6k 左岸 ※ワンド縮小
- ⑥阿賀野川 論瀬地区: 27.8~28.2k 右岸 ※ワンド縮小
- ⑦阿賀野川 笹堀地区河川改修箇所: 24.9~31.5 左岸

- ワンド1箇所再生（図4.4-2）  
ワンド1箇所再生（図4.4-2）  
ワンド1箇所以上の形成を期待  
ワンド1箇所再生（図4.4-3）  
ワンド1箇所再生（図4.4-3）  
ワンド1箇所再生（図4.4-4）  
ワンド1箇所以上の形成を期待

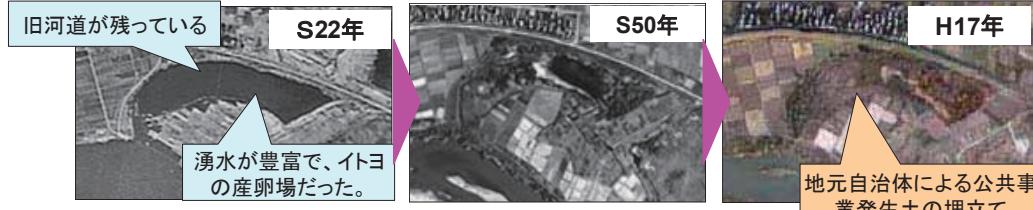
写真 4.4-1 焼山地区の変遷

- ・阿賀野川 16.2～16.8k 右岸。
- ・昭和初期には旧河道の水域が残り、湧水が豊富で、ニホンイトヨの産卵場であったワンド。
- ・その後埋め立てられ、「たまり」が残ったが、ヨシ原が発達し縮小していった。

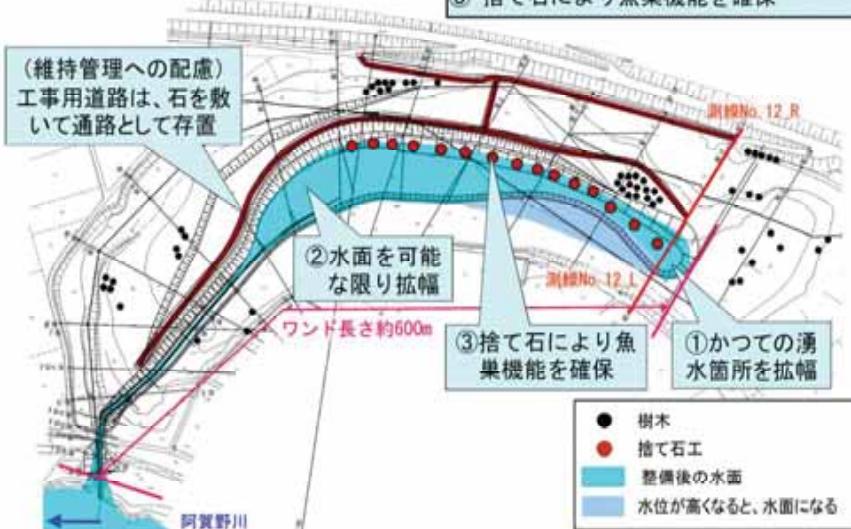
図 4.4-6 焃山地区ワンドの計画平面図

- ・河床高は、1/10 渕水位 T.P. 0.50m でも水深 50cm が確保できるよう、T.P. 0.0m。
- ・平水位は、T.P. 1.0m であることから、水深は 1.0m となる（図 4.4-7）。
- ・河岸勾配は、現地施工条件を考慮し 1 : 5 に設定。
- ・平成 25 年度末に着工し、平成 26 年 12 月に完了。

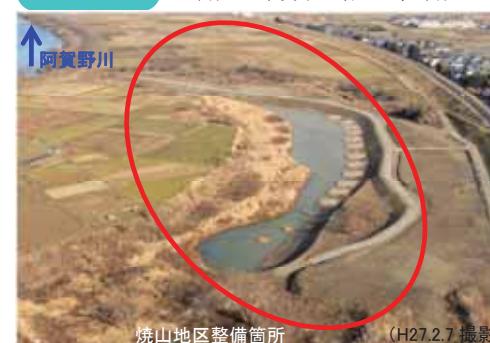
写真 4.4-2 焃山地区ワンドの整備後・整備途中段階の写真

注記：右側の写真撮影の後、ワンド中上流部の右岸が拡幅され、完成形となつた。

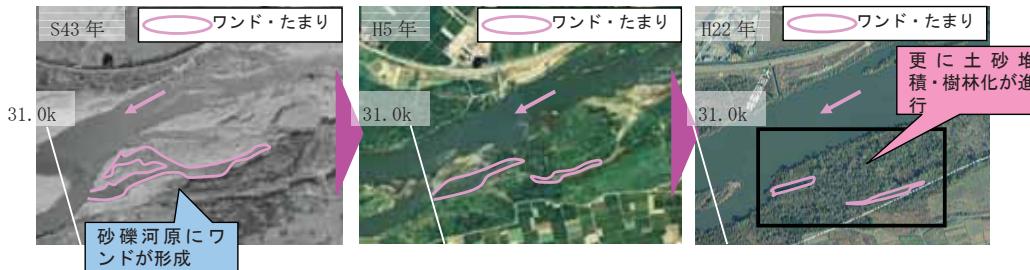
写真 4.4-3 高山地区の変遷

- ・阿賀野川 23.1~23.6k 左岸。
- ・昭和初期には、砂礫河原の形成に伴いワンドが形成されていたが、樹林化の進行や土砂堆積等により、ワンドが分断され、たまりに縮小していた。

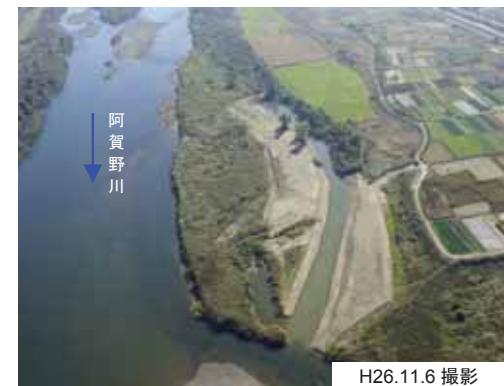
写真 4.4-4 高山地区ワンドの整備直後の写真

- ・平成 26 年 8 月に着工し、11 月に概成。

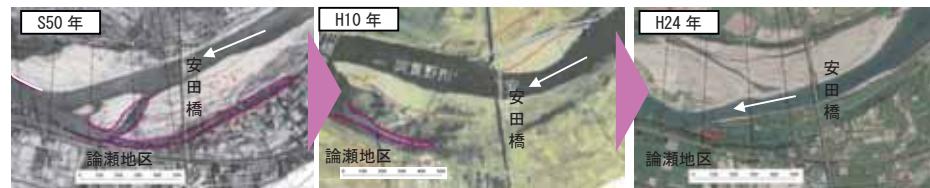
写真 4.4-5 論瀬地区のワンドの変遷

- ・阿賀野川 27.8~28.2k 左岸。
- ・論瀬地区のワンドは、渡場床固より下流のセグメント 2-1 では、最上流に位置している重要なワンド。
- ・砂州の形成・消長に伴いワンドが形成されていたが、樹林化の進行や土砂堆積等により、平成 10 年以降、ワンドの長さが縮小している（写真 4.4-5、写真 4.4-6）。

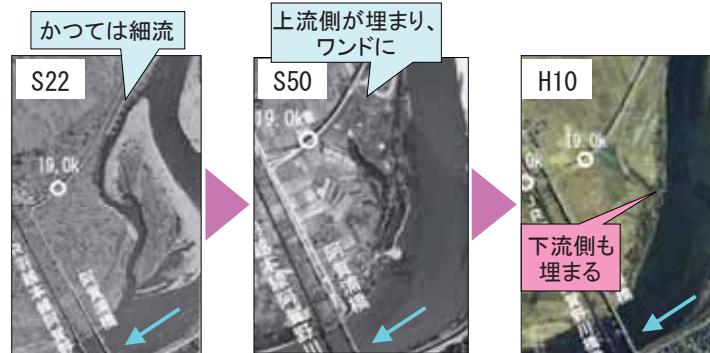
写真 4.4-7 下里地区上のワンドの変遷

- ・阿賀野川 19.0K 右岸。
- ・下里地区上は、セグメント 2-1 のうち、沢海床固と早出川合流点の間に位置する。
- ・昭和初期には細流であり、その後堆積等により昭和後期にはワンド形状となった。平成にかけては下流側も閉塞して縮小し、現在たまりとなっている（写真 4.4-7、写真 4.4-8）。

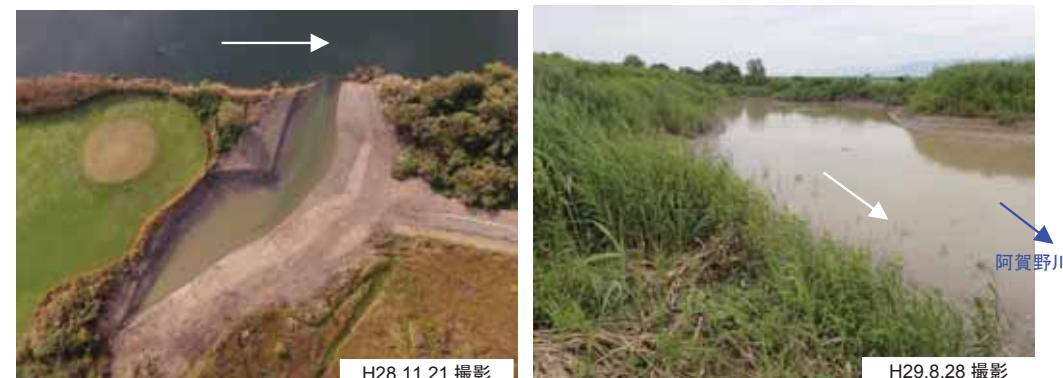
写真 4.4-8 下里地区上ワンドの整備直後の写真

- ・平成 28 年 5 月に着工し、11 月に概成。

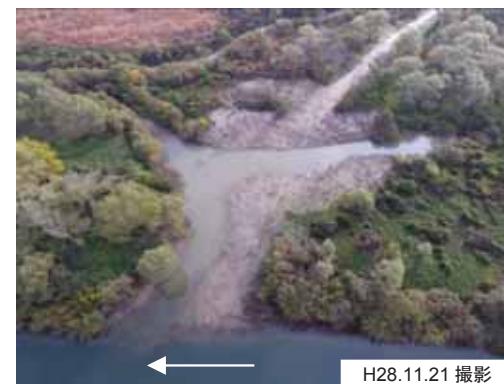
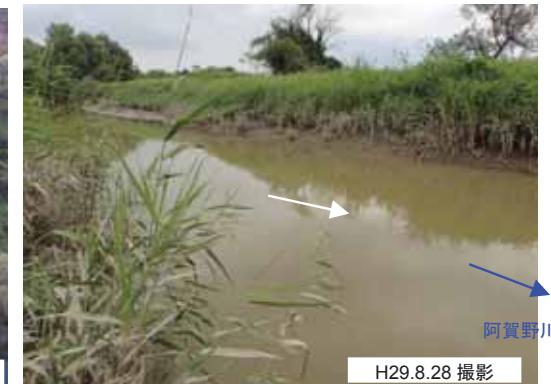
写真 4.4-10 水ヶ曾根地区ワンドの整備直後の写真

- ・平成 28 年 5 月に着工し、11 月に概成。

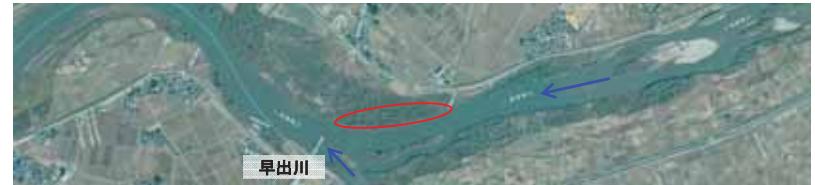
図4.5-2 対策の実施箇所（水ヶ曾根地区：22.8～23.2k 右岸）

- ①阿賀野川 水ヶ曾根地区：22.8～23.2k 右岸 ※（図4.5-2）
- ②阿賀野川 下里地区：17.8～18.6k 右岸 ※改修事業箇所（図4.5-3）
- ③阿賀野川 笹堀地区：29.4～31.5k 左岸 ※改修事業箇所（図4.5-4）

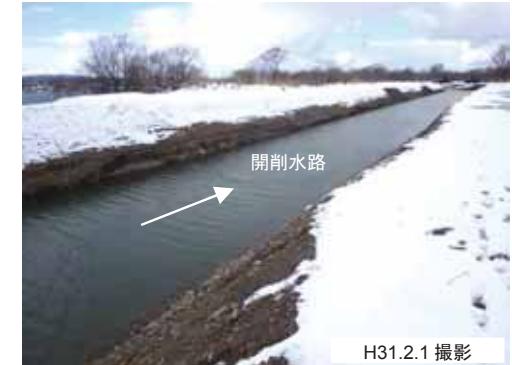
写真 4.5-1 水ヶ曾根地区河原再生箇所の整備状況

H31.2.1撮影

- 今後は、段階的整備と合わせて、自然の營力による水路形状の変化をモニタリングする。

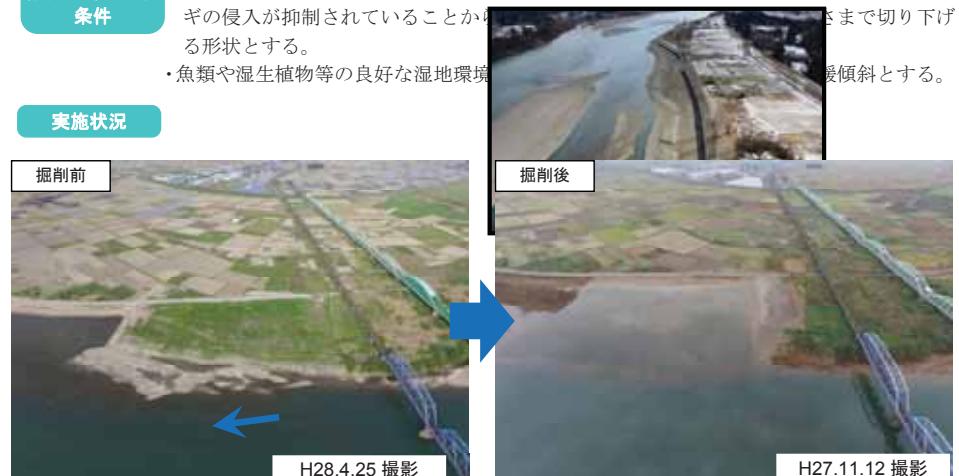
写真 4.5-1 下里地区的河道掘削状況

- 先行箇所の満願寺地区での河道掘削事例では、掘削地盤高を低くしたことにより、ヤナギの侵入が抑制されていることから、本工事でも同様の形状とする。
- 魚類や湿生植物等の良好な湿地環境を創出するため、河床を緩傾斜とする。

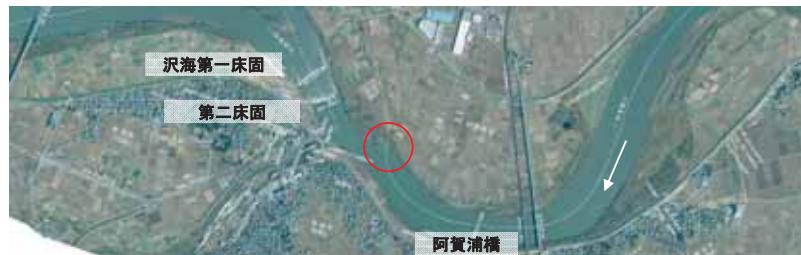
図4.5-11 対策の実施箇所（改修事業：満願寺地区：17.0～17.4k 右岸）

平成23年新潟・福島豪雨規模にも対応できるよう、洪水を安全に流下させるため、河道掘削を緊急的に実施した。平成24年度実施済み。

- 河道掘削の実施に合わせて河川環境を改善するため、水を保持できるような形状に工夫し、湿地環境の創出、及び、維持管理の観点からのヤナギの侵入抑制を試みた。
- 形状は、本川との間に小土堤を設け水位上昇時には河川水が流入する構造とした。
- 湿生環境が維持されるよう、わずかに掘り込んだ小池を設けた。

- 整備2年後でも、ヤナギの侵入はほとんどみられないことから、治水上有効な掘削形状と考えられる（写真4.5-2）。
- 生物の観点からは、小土堤の欠損により、本川とよりつながりやすく、冠水しやすい湿地へと変化していた。
- モツゴ等の稚魚が多く利用しており、魚類の重要な種ドジョウ、植物の重要な種ツルアラガヤ、カワヂシャ、オオアブノメ、タコノアシが確認されている。

- 河川掘削にあわせ試行的に施工したが、魚類の観点からは、あまりの孤立化・乾燥化のおそれがあるため、本川の水位低下期にも、乾燥せず湿地環境が維持されるよう、切り下げ等により、ワンド形状への改良を検討する。
- 今後も、樹木の侵入状況等について監視していく。

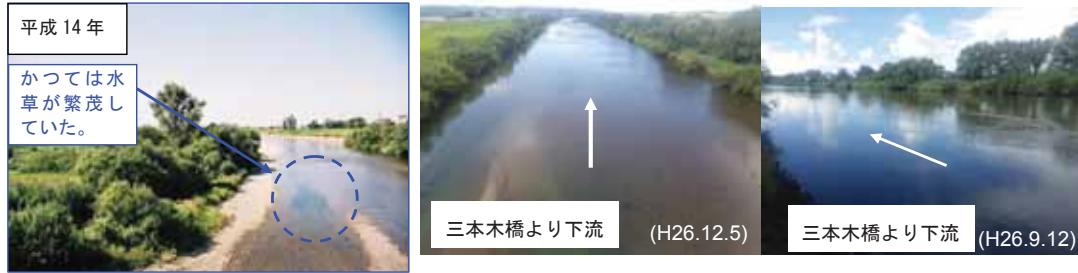
対策の実施箇所は以下のとおりとする（図 4.7-1）。

- 早出川 2.4～4.6k ※捷水路整備箇所（単調な流れとなっている桑山大橋から三本木大橋付近）を中心として、同箇所の上流善願橋まで

捨石工等により、拡縮のきっかけを与えることで、自然の營力によって、流れの多様性を再生する（図 4.7-1）。砂州の下流側等に、緩流域が形成されて、ミクリやバイカモ等の沈水植物が定着し、ヤリタナゴやトミヨ等の小型魚でも生息できる環境の再生を期待する。

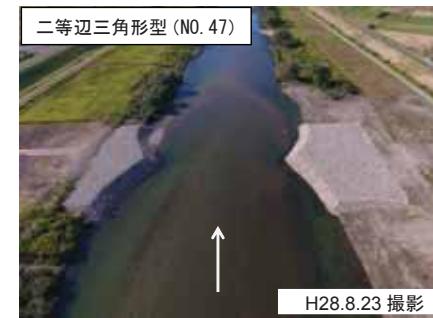
図 4.7-2 水制の設置による多様な流れの再生状況

- ・水制の設置によって、浅瀬や砂州等が形成され、多様な流れが再生されていることを確認。

- 桑山大橋から三本木大橋までの直線区間は、平成 28 年度に完成。
- 善願橋下流の湾曲区間は、平成 30 年度に完成。

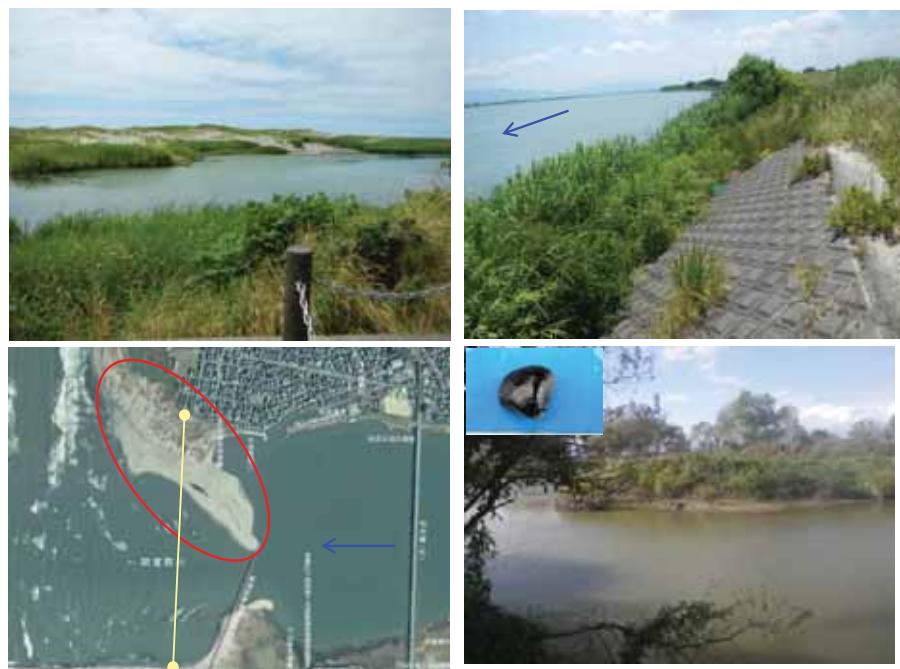
写真 4.8-1 河口・汽水域の保全対象環境

河口域の砂丘にはハマナス等が生育し、河口右岸に位置する松浜の池は水生生物や植物等の宝庫となっている（写真 4.8-1）。また、汽水域にはヤマトシジミが生息し、水際には良好なヨシ等水際湿地が帶状に分布しており、ニホンイトヨの産卵場、オオヨシキリの繁殖環境等になっている。今後も多様な生物の生息・生育・繁殖場である河口・汽水環境を保全していく。

下流部には水制工の設置や水辺の楽校などの整備が行われており、水制工による水際の浸食防止、水辺の楽校の整備による水際湿地の創出により、今後も河口から下流部にかけてのヨシ等水際湿地を保全していく予定である。

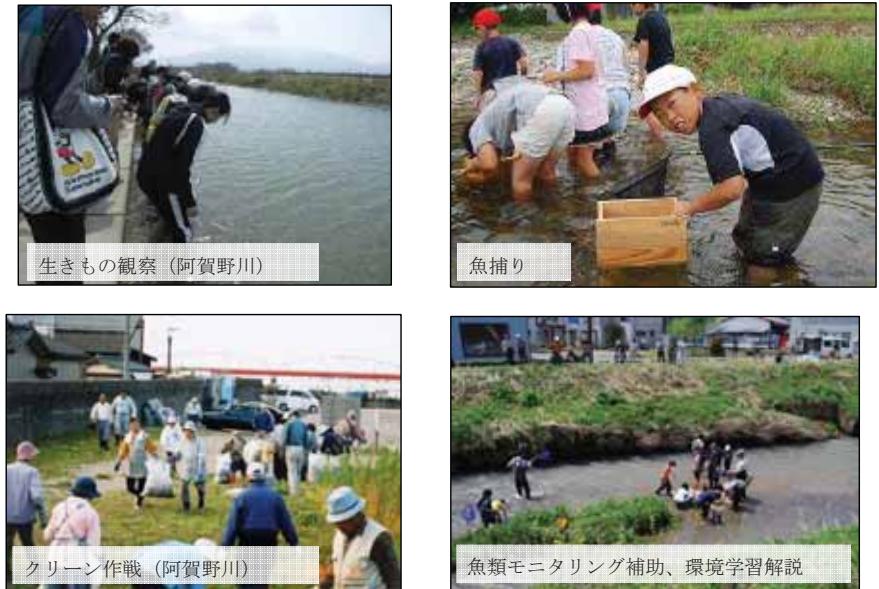
図 6.1-3 ワンド再生の場合のモニタリング調査や維持管理での、地域との連携例

例えば、ワンド等湿地の再生では、短期モニタリング項目として、ウケクチウグイやニホンイトヨなどの魚類、植物の再生・定着状況、湧水等を測定する（表 6.1-1）。
