《浸透による破堤のメカニズム》

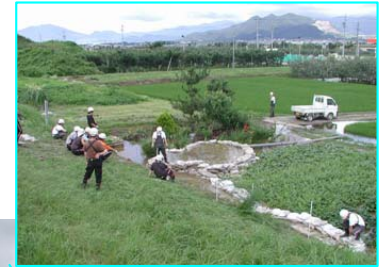
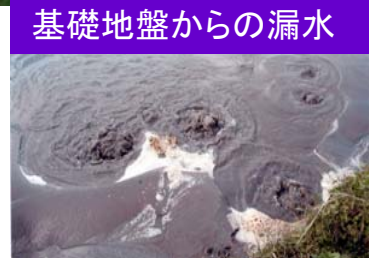
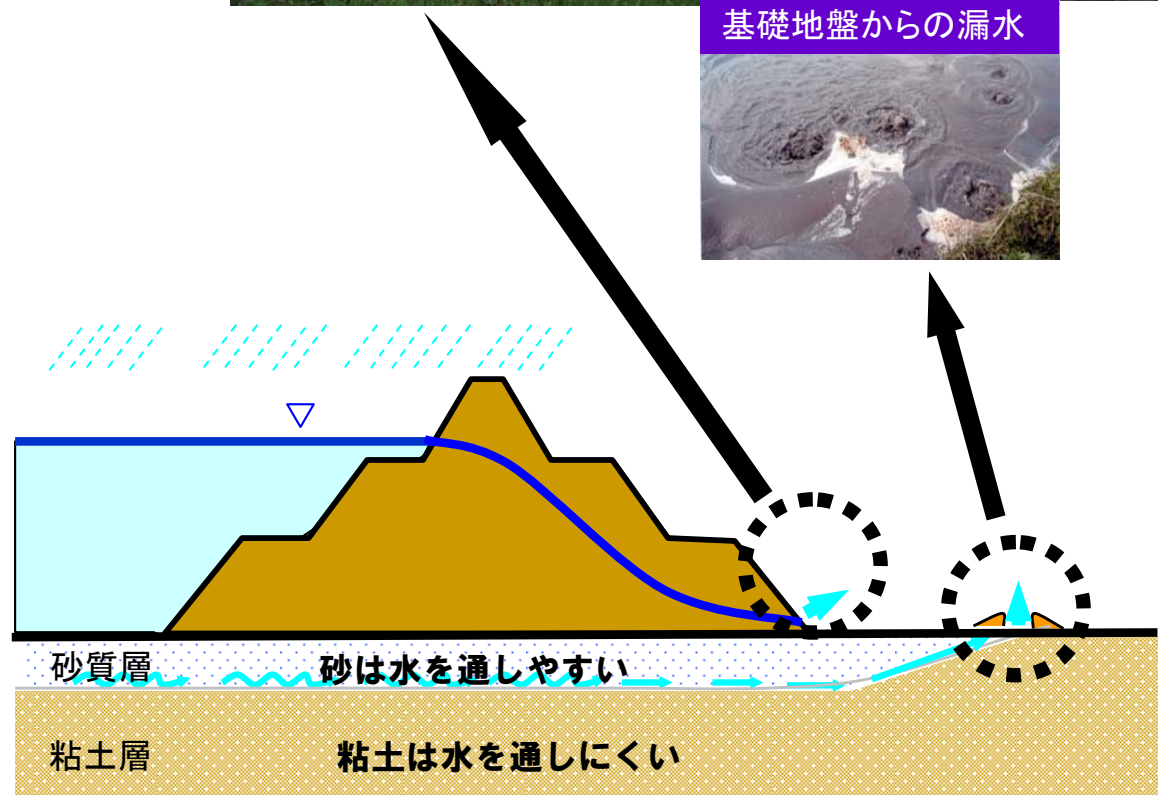
平成18年7月梅雨前線出水 漏水箇所 (千曲川:長野県 須坂市村山地先)
