# 深層崩壊溪流(小流域)レベル評価マップ

84-38  
黒部川  
(本川、新中生代深成岩類)

84-39

黒部川  
(黒薙川上流、中生代堆積岩類(付加体)及び古第三紀火山岩類)

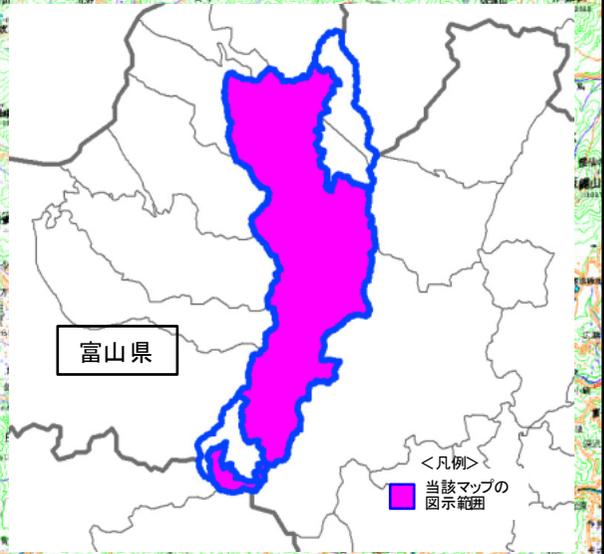
- ・深層崩壊溪流(小流域)レベル評価マップは、国土交通省が土木研究所資料第4115号「深層崩壊の発生のある溪流抽出マニュアル(案)」を用いた調査結果に基づき作成しました。
- ・溪流レベル評価は、空中写真判読や地質図、地形図などにより、机上調査で評価する簡易的な評価手法を用いており、現地踏査やボーリング調査等を踏まえた設計を行っている構造物の安全性等の評価を左右するものではありません。
- ・溪流レベル評価は、評価区域内での相対的な評価を行うために、評価区域毎にその区域における実績(崩壊跡地分布)を最も精度良く再現出来るように評価指標を最適化しており、異なる評価区域間で、評価結果を比較することはできません。
- ※あくまでも当該評価マップ内における相対評価を行っているものであり、他エリアの評価マップにおいて同じ評価レベル結果であったとしても、危険度が同程度であるということを示すものではありません。
- ・溪流レベル評価は、複数の斜面を有する一定面積(約1km<sup>2</sup>)の溪流毎に、相対的な深層崩壊の発生危険度を評価したものであり、個別の斜面の危険性を判断するものではありません。
- ・この評価結果は、深層崩壊の素因となる要素について相対評価したものです。なお、平成23年台風12号による紀伊山地での災害においては、相対的な危険度が「低い」評価となった場所でも深層崩壊が発生した事例があります。
- ・この評価結果は、平成24年9月までの調査結果に基づくものであり、今後の調査・研究によっては評価結果等が変わることがあります。

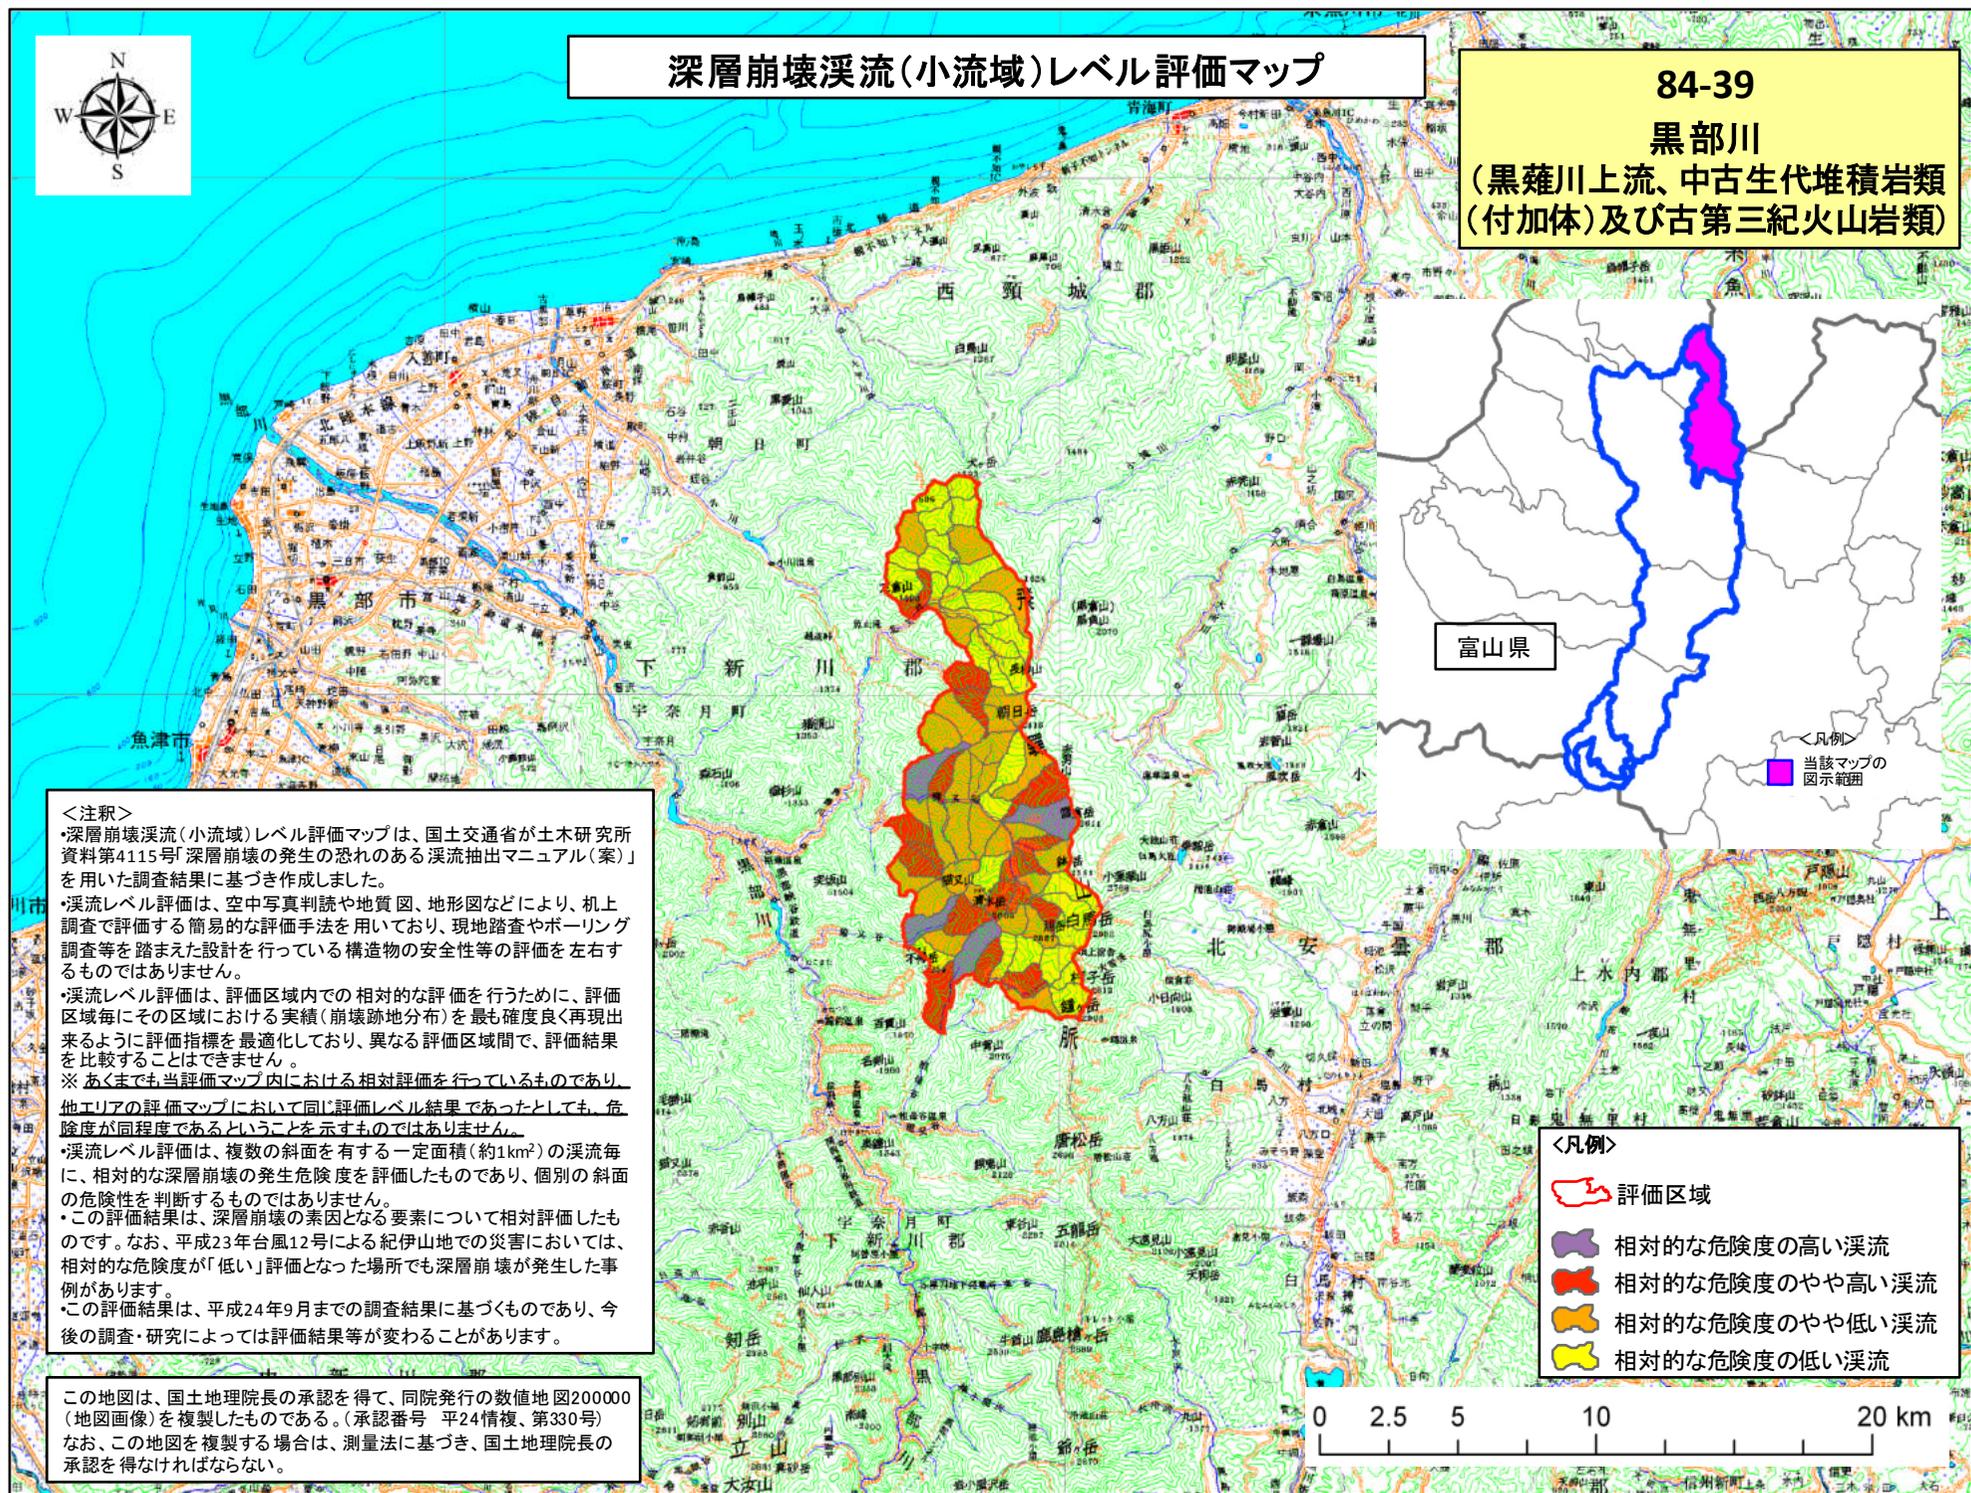
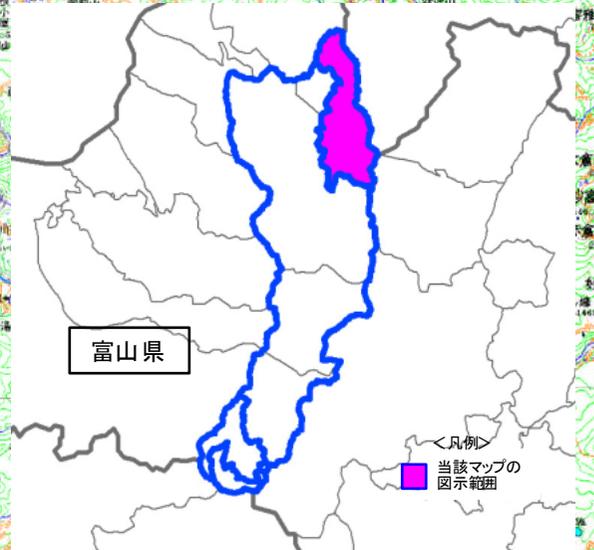
- ・深層崩壊溪流(小流域)レベル評価マップは、国土交通省が土木研究所資料第4115号「深層崩壊の発生の恐れのある溪流抽出マニュアル(案)」を用いた調査結果に基づき作成しました。
- ・溪流レベル評価は、空中写真判読や地質図、地形図などにより、机上調査で評価する簡易的な評価手法を用いており、現地踏査やボーリング調査等を踏まえた設計を行っている構造物の安全性等の評価を左右するものではありません。
- ・溪流レベル評価は、評価区域内での相対的な評価を行うために、評価区域毎にその区域における実績(崩壊跡地分布)を最も確度良く再現出来るように評価指標を最適化しており、異なる評価区域間で、評価結果を比較することはできません。
- ※ あくまで当該評価マップ内における相対評価を行っているものであり、他エリアの評価マップにおいて同じ評価レベル結果であったとしても、危険度が同程度であるということを示すものではありません。
- ・溪流レベル評価は、複数の斜面を有する一定面積(約1km<sup>2</sup>)の溪流毎に、相対的な深層崩壊の発生危険度を評価したものであり、個別の斜面の危険性を判断するものではありません。
- ・この評価結果は、深層崩壊の素因となる要素について相対評価したものです。なお、平成23年台風12号による紀伊山地での災害においては、相対的な危険度が「低い」評価となった場所でも深層崩壊が発生した事例があります。
- ・この評価結果は、平成24年9月までの調査結果に基づくものであり、今後の調査・研究によっては評価結果等が変わることがあります。

- <凡例>
- 評価区域
  - 相対的な危険度の高い溪流
  - 相対的な危険度のやや高い溪流
  - 相対的な危険度のやや低い溪流
  - 相対的な危険度の低い溪流

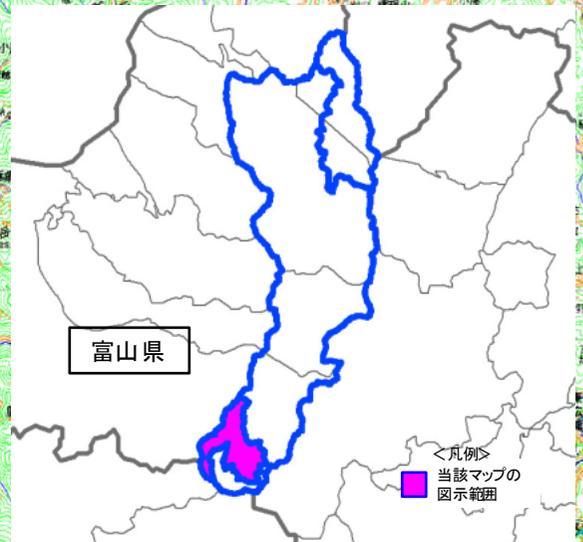
84-40  
**黒部川**  
 (源流部、中生代堆積岩類  
 (非付加体)及び第四紀火山岩類)

<注釈>  
 ・深層崩壊溪流(小流域)レベル評価マップは、国土交通省が土木研究所資料第4115号「深層崩壊の発生の恐れのある溪流抽出マニュアル(案)」を用いた調査結果に基づき作成しました。  
 ・溪流レベル評価は、空中写真判読や地質図、地形図などにより、机上調査で評価する簡易的な評価手法を用いており、現地踏査やボーリング調査等を踏まえた設計を行っている構造物の安全性等の評価を左右するものではありません。  
 ・溪流レベル評価は、評価区域内での相対的な評価を行うために、評価区域毎にその区域における実績(崩壊跡地分布)を最も精度良く再現出来るように評価指標を最適化しており、異なる評価区域間で、評価結果を比較することはできません。  
 ※あくまでも当評価マップ内における相対評価を行っているものであり、他エリアの評価マップにおいて同じ評価レベル結果であったとしても、危険度が同程度であるということを示すものではありません。  
 ・溪流レベル評価は、複数の斜面を有する一定面積(約1km<sup>2</sup>)の溪流毎に、相対的な深層崩壊の発生危険度を評価したものであり、個別の斜面の危険性を判断するものではありません。  
 ・この評価結果は、深層崩壊の素因となる要素について相対評価したものです。なお、平成23年台風12号による紀伊山地での災害においては、相対的な危険度が「低い」評価となった場所でも深層崩壊が発生した事例があります。  
 ・この評価結果は、平成24年9月までの調査結果に基づくものであり、今後の調査・研究によっては評価結果等が変わることがあります。
