# 国土交通省 千曲川河川事務所

## 令和3年8月13日からの洪水に関する松本市上大妻地区 (犀川左岸77.25km付近) 堤防欠損の状況について [第1報]

令和3年8月15日 8:00現在

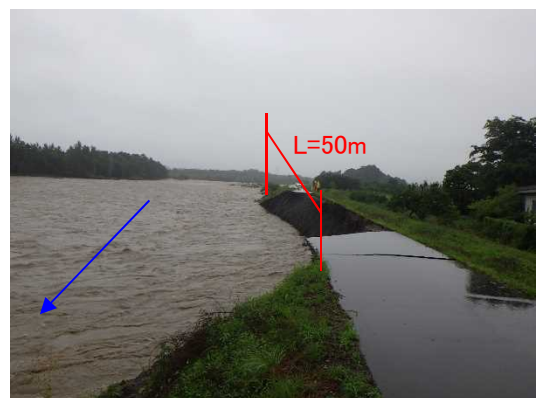
堤防欠損状況写真

■千曲川河川事務所は8月14日15時00分に「非常体制」を発令し千曲川・犀川の監視を実施しているところですが、8月15日6時頃に犀川左岸77.25km付近（松本市上大妻地区）で堤防欠損（L=50m）が確認されました。

犀川左岸77.25km付近(松本市上大妻地区)(倭橋上流約200m左岸)で堤防欠損(L=50m)を確認

■現在、応急復旧工事の準備をしています。
