1. 千曲川下流域の事業箇所図

◆事業の概要

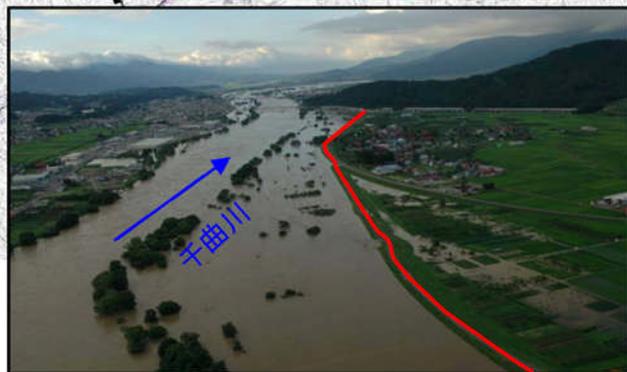
岩井田上地区 平成18年7月出水状況

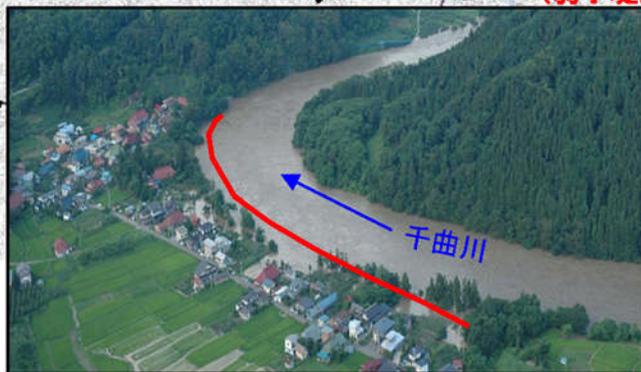
笠倉地区 平成18年7月出水状況

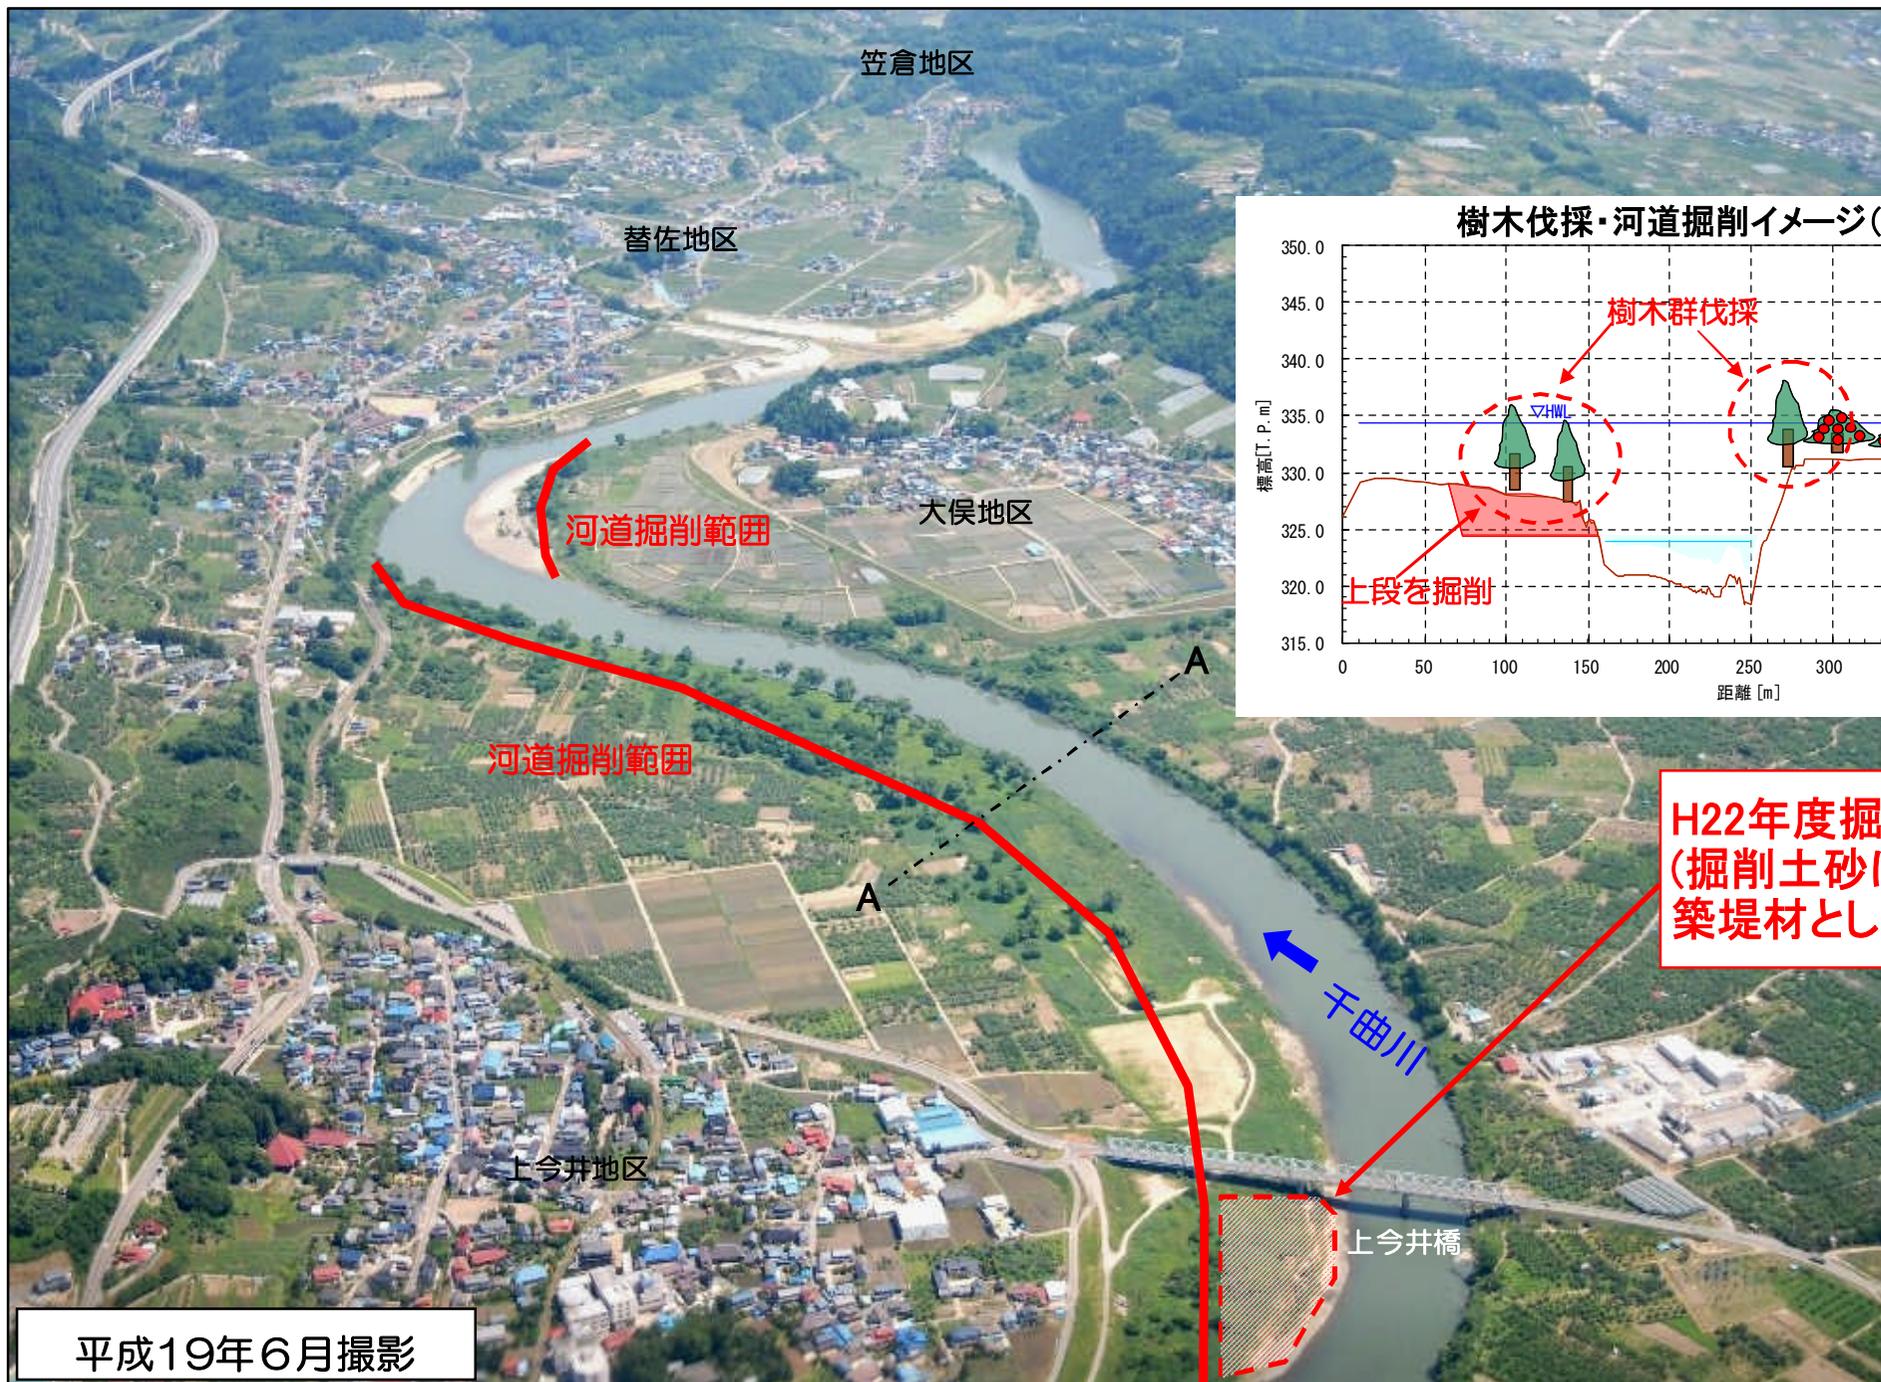
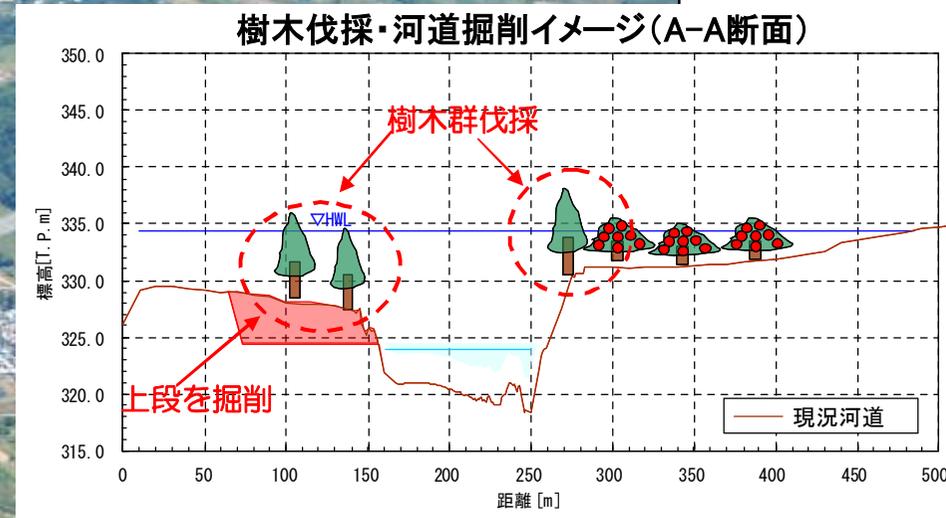
2. 上今井地区 河道掘削イメージ

H22年度掘削範囲
(掘削土砂は笠倉地区の
築堤材として活用)

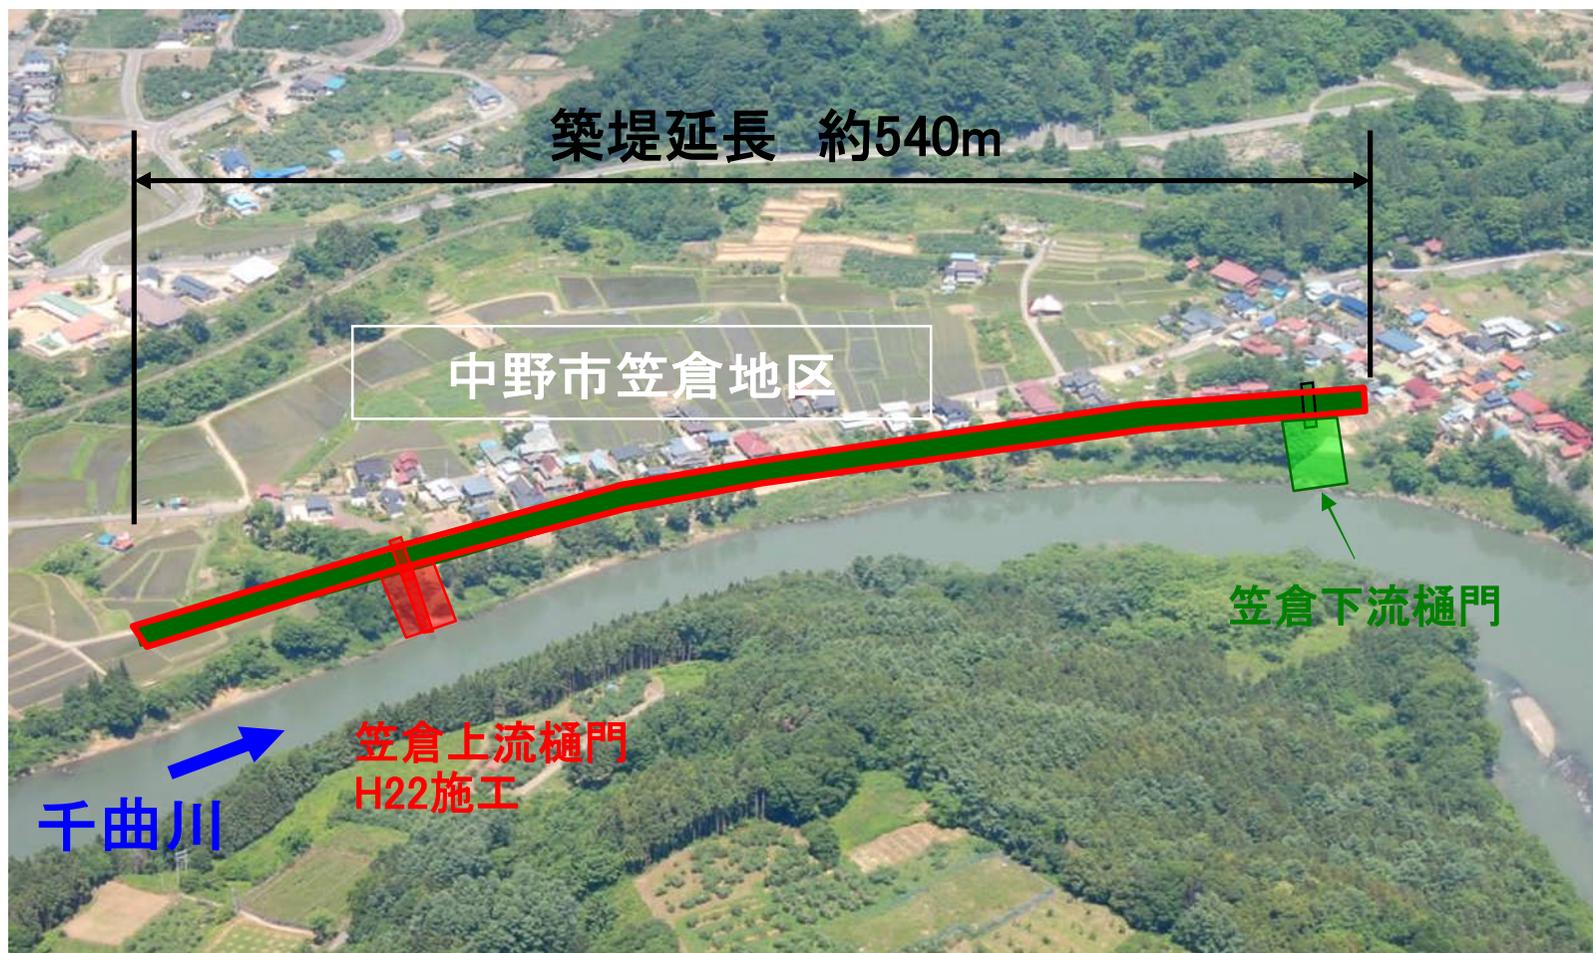
▲笠倉地区

中野市の笠倉地区は、背後地に家屋が連なる無堤地区のうち、事業に着手していない唯一の地区であり、近年でも平成16・18年の出水時には、千曲川の水位上昇による家屋等の浸水被害が発生した地区です。このため同地区では、堤防を築き再度浸水被害を防ぐことを目的として**築堤工事に新規着手**しています。

今年度は用地補償、樋門工事および護岸工事等を進めています。
