# 飯山市 まるごとまちごとハザードマップ

## まるごとまちごとハザードマップ 設置箇所図

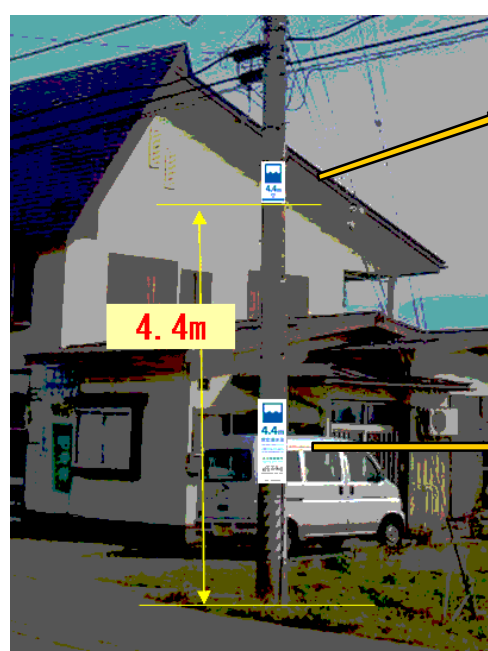
- ①表示板を設置する箇所の想定される浸水の深さ(高さ)を表示。  
(電柱の配電設備等の条件により設置可能な箇所のみ設置)
- ②千曲川が100年に1回の大規模な洪水により、はん濫した時に  
想定される浸水の深さと避難場所を表示。

水面を示す  
下向き矢印と水面の位置

図記号(洪水)  
河川がはん濫した状態を示します

想定される水の深さを数値で  
示します

標識の説明です

避難場所を示します

「想定浸水深」を表示する標識のイメージ (千曲川河川事務所設置)

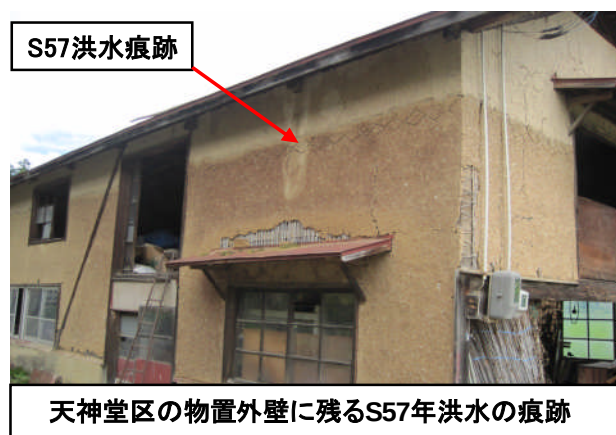
- ③過去の洪水痕跡を基に、過去に記録した浸水の深さ(高さ)を表示。

昭和57年 1.50m

「実績浸水深」を表示する標識のイメージ (飯山市設置)

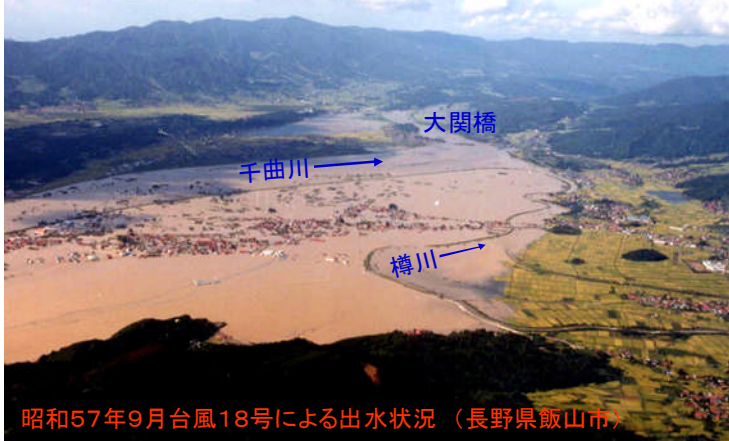
千曲川の支川樽川が破堤、被害家屋約6,000戸

昭和57年9月台風18号による出水状況（長野県飯山市）

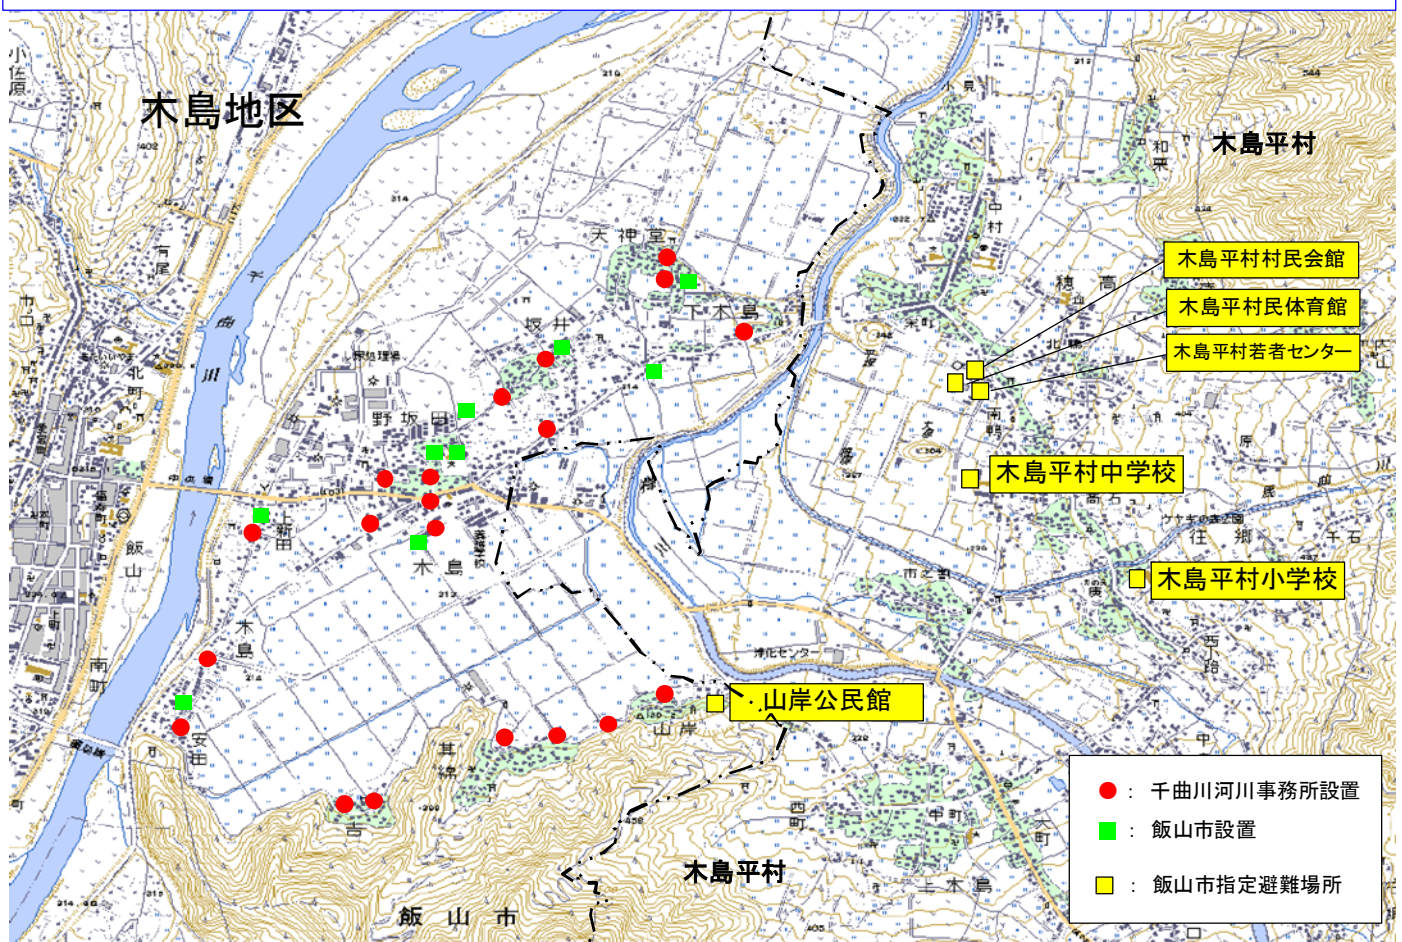
昭和57年に、洪水で大きな被害を受けた経験を持つ飯山市木島地区内の公民館や電柱など、**合計29箇所**（国土交通省設置分20箇所、飯山市設置分9箇所）に水防・避難情報の標識を設置します。
