Contents

保全の豆知識-2 雪害などにより不具合が起きていませんか？

雪解け後の外部回りの点検

えいぜん通信@北陸 平成28年1月発行

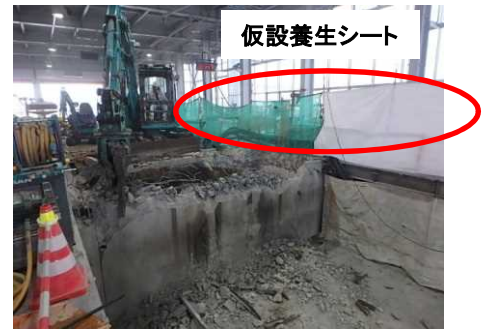
ピット壁とりこわし状況

今回の工事では、検査コースが4コースある中の1コースを改修するため、振動、騒音及び粉塵が予想される工事（ピット壁とりこわし工事等）は休日に作業を行う事としています。

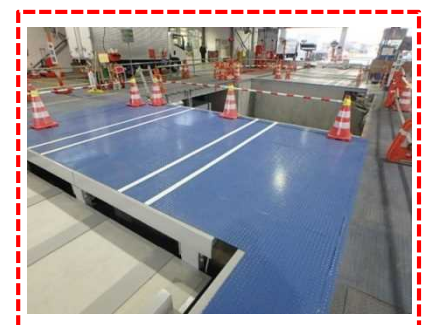
ピット完成写真

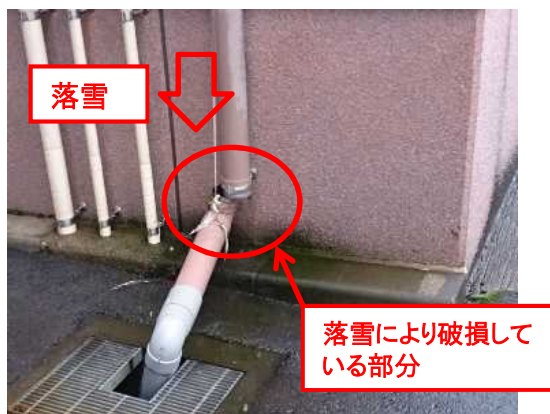
雪庇が落下し、雨水用ドレン配管の継手が外れて、駐車場に流れ出ています。(写真2)

写真2 雨水用ドレン配管が破損

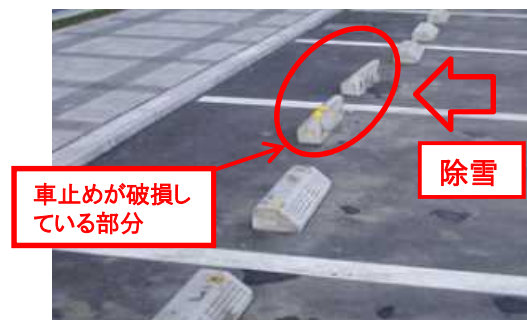
除雪作業により駐車場内の車止めを、車止めの固定が取れた。(写真3)

写真3 車止めが破損

機械除雪を行った箇所（車止め、縁石、誘導ブロックや植栽等）は、点検が必要です。

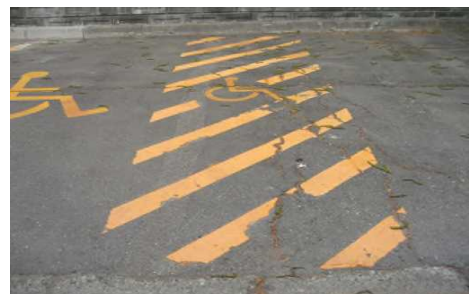
除雪作業により構内のアスファルト舗装の区画線を欠損した。(写真5)

写真5 アスファルト舗装の区画線の欠損

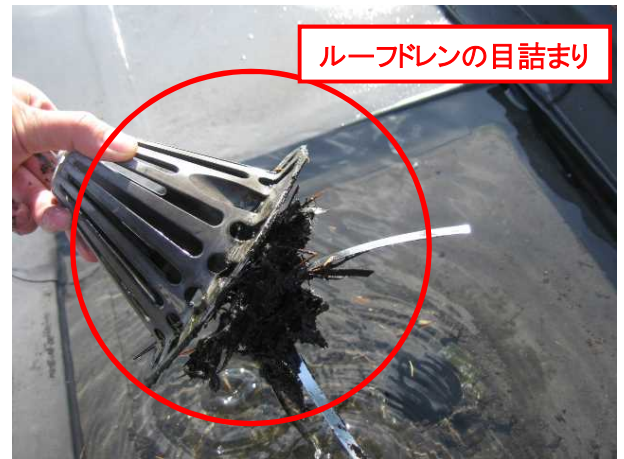
屋上ルーフドレンの点検・清掃を怠っていたため、目詰まりを起こし、雪解け水が排水されずにプール化した。(写真8,9)

写真8 ルーフドレンの目詰まり状況

屋上ルーフドレンは、定期的に点検・清掃が必要です。

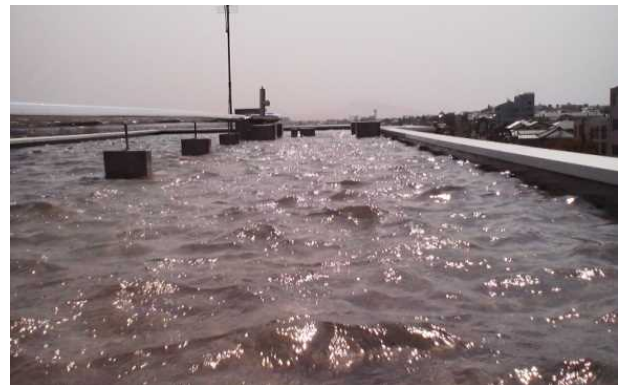
写真9 ルーフドレンの目詰まりによる屋上のプール化の状況
