平成 30 年度 建 設 技 術 報 告 会

報 文 集

北陸地方建設事業推進協議会 平成 30 年度「建設技術報告会」実行委員会

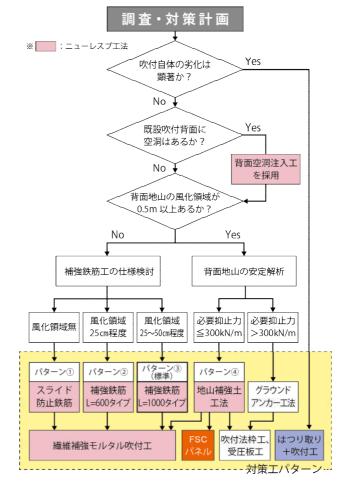
図-7 開発技術の適用検討フロー

ニューレスプ工法とFSCパネル工法の特性を踏まえ適用検討フローを整理すると図-7となる.これに基づき対策した事例を示す.

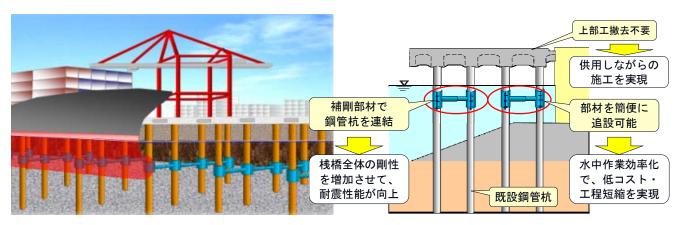
図-1 Re-Pier 工法の完成イメージと特徴

鋼管杭を補剛部材で連結することで桟橋全体の剛性を増加させる工法として、「格点式ストラット工法」があり、主として新設構造物を対象として適用されているが、この工法を既設構造物に適用する場合、既設上部工を撤去しなければ補剛部材を取り付けることができず、長期間にわたり岸壁を供用することができなくなる短所があった。そのため、既設上部工を撤去せずに、上部工直下で補剛部材を鋼管杭に追設できる工法を開発した。

本工法は、部材長を可変式とすることで、

狭隘な杭間(水中)で簡便に追設できることが特徴である。低コストで、短期間に、施設供用にできるだけ影響を与えずに、桟橋の耐震性能の向上や前面水深の増深化、構造物の延命化を実現することができる。(図-2,3)

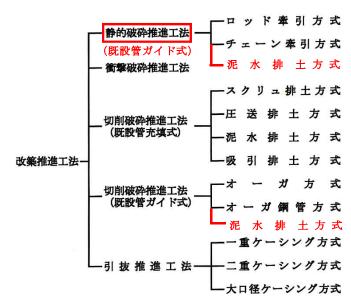
図-2 改築推進工法の分類 (推進工法用設計積算要領 改築推進工法編 2013 年度改訂版)

本工法は、改築推進工法の図-2に示す分類の中で、静的破砕推進工法(既設管ガイド式: 泥水排土方式)に分類される。

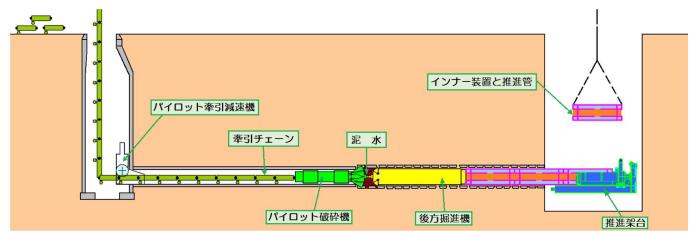
図-1 開発を進めている改築推進の概要図

本工法の概要を図-1に示す。

施工方法は、既設管内へ**写真-1**に示すパイロット破砕機を挿入したあとコンクリート管を6枚の羽で破砕し、地中で短冊状に押し広げる

(写真-2)。その後続は写真-3に示す後方掘 進機を密着させ掘進させるとともに、こぼれた 土砂や既設管の破片を泥水で流体輸送し、排出 しながら新しい塩化ビニル推進管に置き換える。

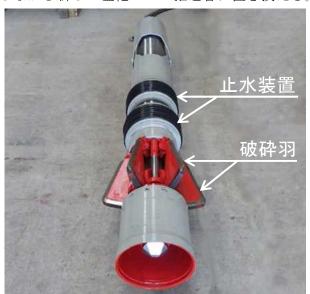
写真-1 パイロット破砕機

パイロット破砕機には止水装置が設置されて おり常に既設管内に密着して泥水を漏洩しない ようにしながら到達側へ引き抜いていく。

パイロット破砕機と後方掘進機は、遠隔操作 により常に密着し方向修正を行う。

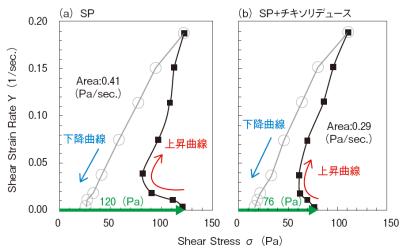
図-2 チキソリデュースを添加した効果 [回転粘度計による測定]

クリートを容器内に静置した場合のヒステリシスループを図-2 に示す。本実験では、せん断ひずみ速度を徐々に上げていく上昇曲線を経て、最大速度に到達後、せん断ひずみ速度を下げていく下降曲線を描くことになるが、図-2(a)で見受けられるようにコンクリートのこわばりによって初期せん断応力(図中の x 軸上の矢印)が著しく増加する傾向が認められた。これに対して、ダキソリデュースを添加した場合は、図-2(b)のように初期せん断応力が約37%低下し、こわばりの低下が示唆された。ヒステリシスループで囲まれた面積は、試料が上昇曲線および下降曲線の応力一ひずみ履歴

に晒されて、凝集構造が破壊され、次第に凝集が回復する履歴のずれの度合いを示し、言すればチキソトロピーの度合いを示唆する。本実験結果では、チキソリデュースを添加することで、ヒステリシスループで囲まれた面積が約29%減少し、静置した

コンクリートのチキソトロピーが低減する 効果が認められた。

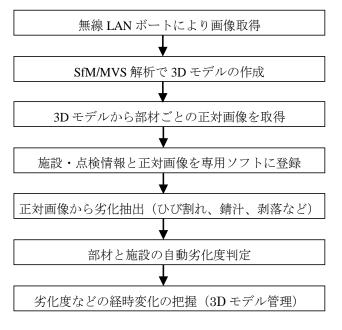
図-2 本システムの診断フロー

「診断システム」は、i-Boat で撮影した構造物の画像から、画像解析によってデータ処理を行い、構造物の劣化診断を行う(図-2 参照)。また、専用ソフトウェアで得られた変状画像や、変状箇所などの関連情報をデータベース化し、劣化の経時変化を 3D 管理することで、構造物のモニタリングを行うことが可能である。

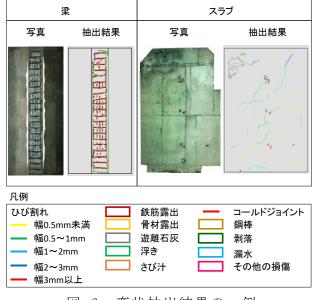
図-6 変状抽出結果の一例

抽出結果の一例を図-6 に示す。梁については展開図で示している。梁下面はかぶりコンクリートが剥落し、鉄筋の露出が生じており、その劣化を抽出している。また、スラブは、ひび割れ、鋼材露出、遊離石灰を抽出している。

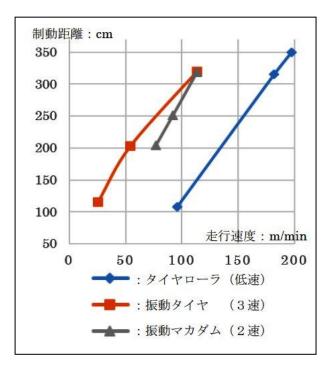
図-2 走行速度と制動距離の対比グラフ

次頁図―2に示すとおり、タイヤローラはどの速度域でも概ね 3.5m以内の制動距離となった。振動タイヤローラ、振動マカダムローラに関してもどの速度域でも 3.5m以内の制動距離となり、それぞれのローラが安全に確実に停止することが確認できた。

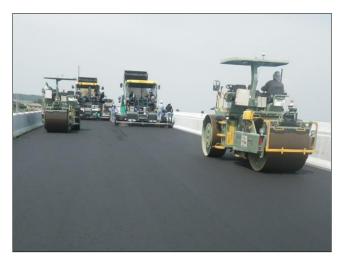
写真-4 高速道路舗装工事転圧作業状況

また新設高速道路舗装工事における安全対策 技術としてブレーキアシストシステムを導入し、 4台のローラに取り付け稼働している状況であ る(写真-4)。この現場においては、人と機 械の安全性向上を目的とする装置として高く評 価されている。

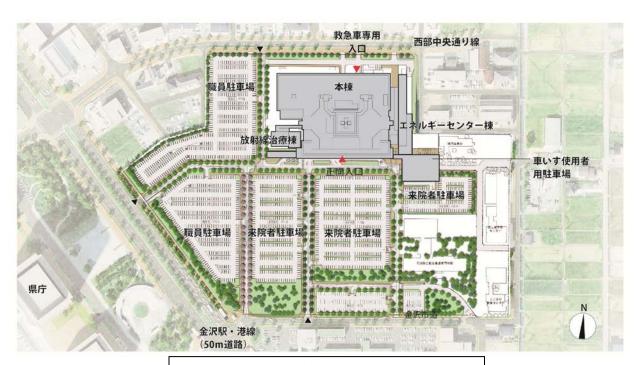
図-1 事業完了後の配置図 (予定)

- ・現病院を運営しながら建替を行うため、職 員駐車場である敷地北側に新病院を建設する。
- ・新病院南側に、正面入口を設け、分かりやすい来院者動線を確保し、北側道路には、救急車専用口を設けて来院者と動線を分離し、迅速な救急搬送を行う。
