# 令和7年度 事業概要

北陸地方整備局  
飯豊山系砂防事務所

# 令和4年8月からの大雨における砂防関係施設の効果事例

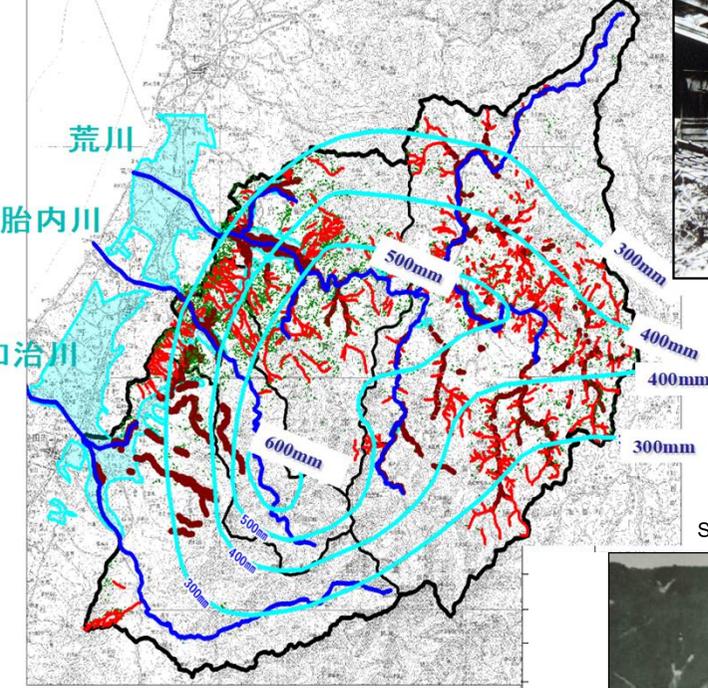
羽越災害の崩落と土砂流出状況

■	崩壊地
■	土石流発生箇所
■	洪水による土砂堆積
■	冠水・浸水

死者・行方不明者64名、全壊・半壊・流出家屋1,919棟、浸水家屋12,627棟の大きな被害を及ぼしました。

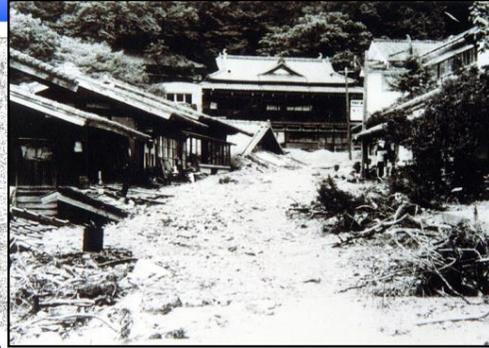
温泉街をおそった土石流  
関川村湯沢温泉

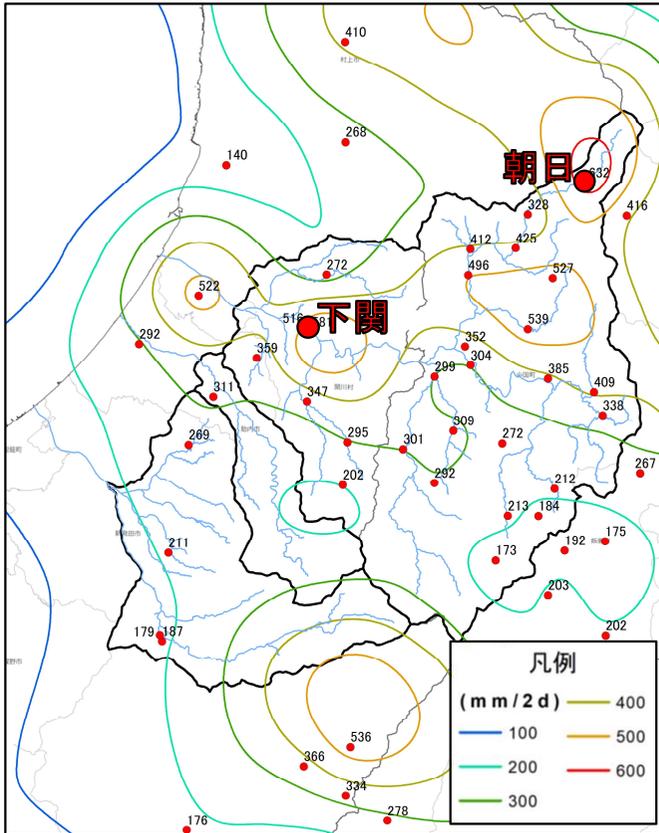
2日間雨量(令和4年8月3日~4日)

荒川流域では、全域において8月3日朝から雨が激しくなり、降り始めからの48時間累加雨量は、多いところで朝日観測所 648mm、下関観測所 571mmに達するなど広い範囲で記録的な雨量を観測しました。

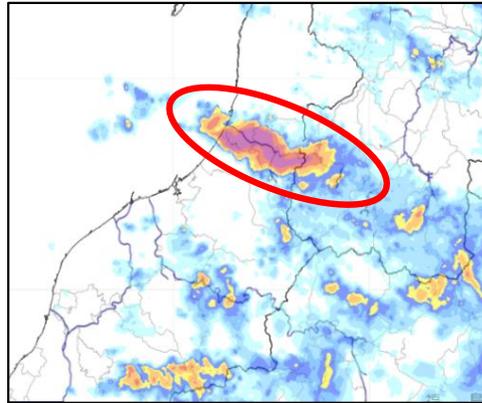
荒川流域の降雨状況(XRAIN)  
令和4年8月4日2時00分

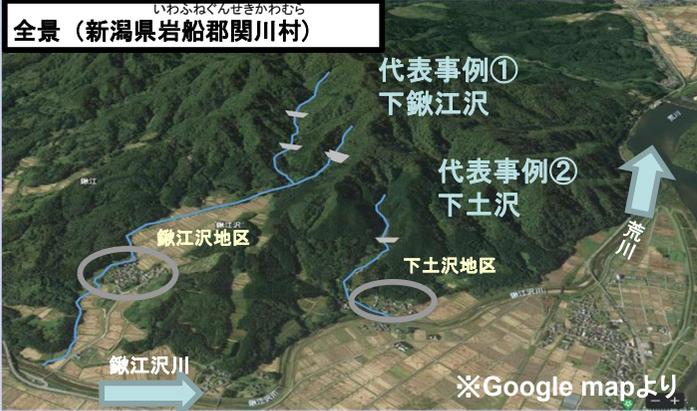
○ 土石流が発生した下土沢地区及び下鎌江沢地区の2件では、5基の砂防堰堤が2地区・13戸の人家を保全したと推計

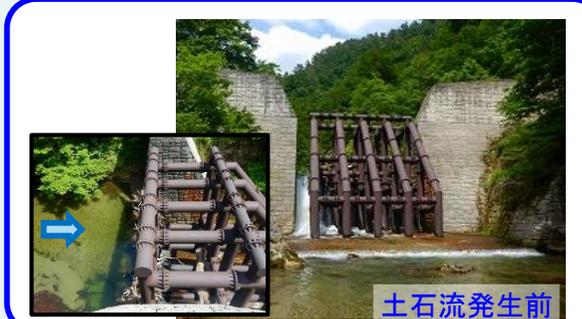
### 明沢川第3号砂防堰堤

災害発生日：令和4年8月3日(調査中)  
 降雨状況：連続雨量 409mm (8月3日7時～4日9時)  
 時間最大雨量 71mm (8月3日12時～13時)  
 ※明沢川雨量観測所  
 発生箇所：山形県西置賜郡小国町沼沢  
 崩壊状況：土石流捕捉量 約5.1万m<sup>3</sup>

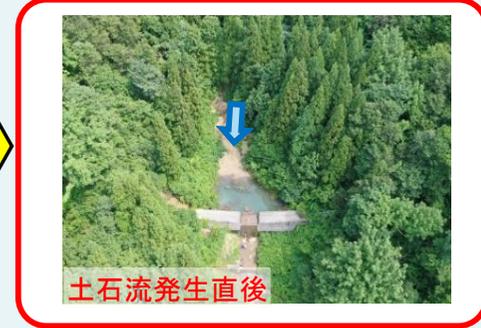
### 石滝沢砂防堰堤

災害発生日：令和4年8月3日  
 降雨状況：連続雨量 549mm  
 (8月3日7時～4日8時)  
 時間最大雨量 68mm  
 (8月3日17時～18時)  
 ※三体山雨量観測所  
 発生箇所：山形県西置賜郡小国町石滝  
 崩壊状況：土石流捕捉量 約1,260m<sup>3</sup>

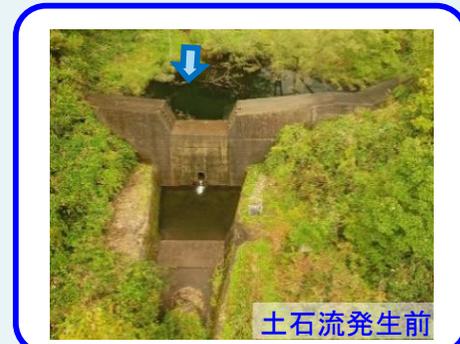
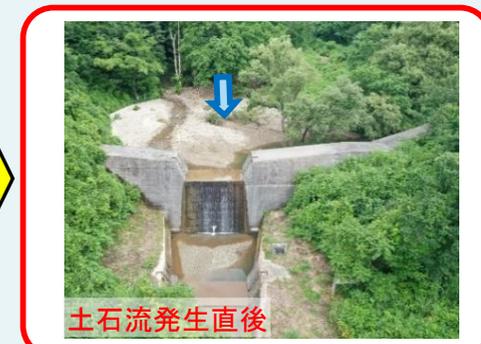
### 小小倉沢下流砂防堰堤

災害発生日：令和4年8月3日  
 降雨状況：連続雨量 549mm  
 (8月3日7時～4日8時)  
 時間最大雨量 68mm  
 (8月3日17時～18時)  
 ※三体山雨量観測所  
 発生箇所：山形県西置賜郡小国町中野  
 崩壊状況：土石流捕捉量 約300m<sup>3</sup>

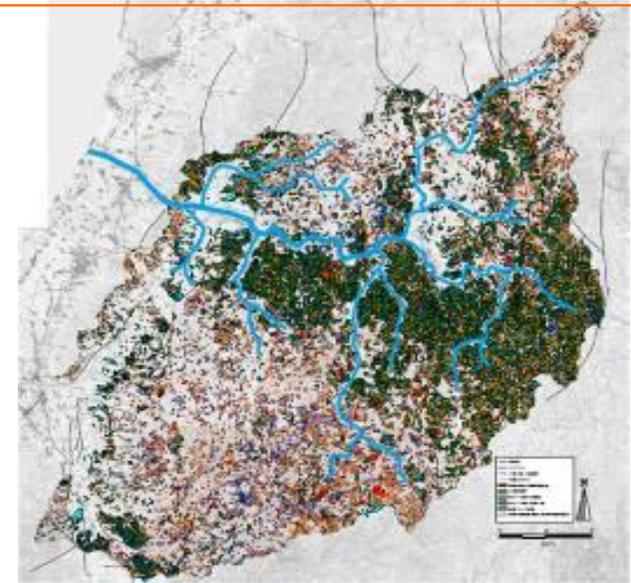
## 管内微地形判読図

地すべり地形が多く分布しており、羽越災害のような大規模な豪雨時において崩壊・土砂流出の危険性が大きい。

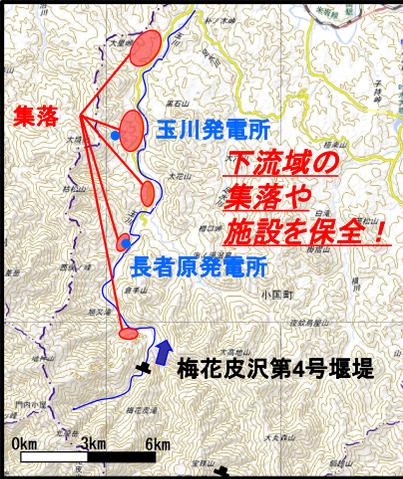
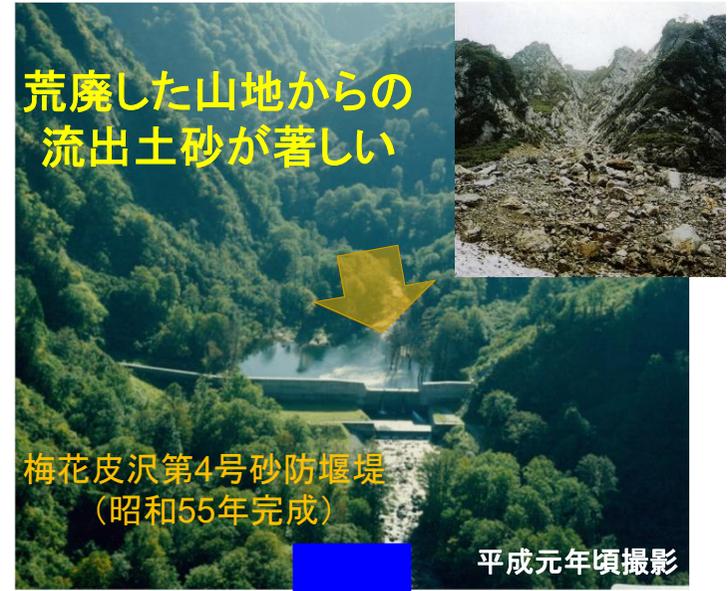
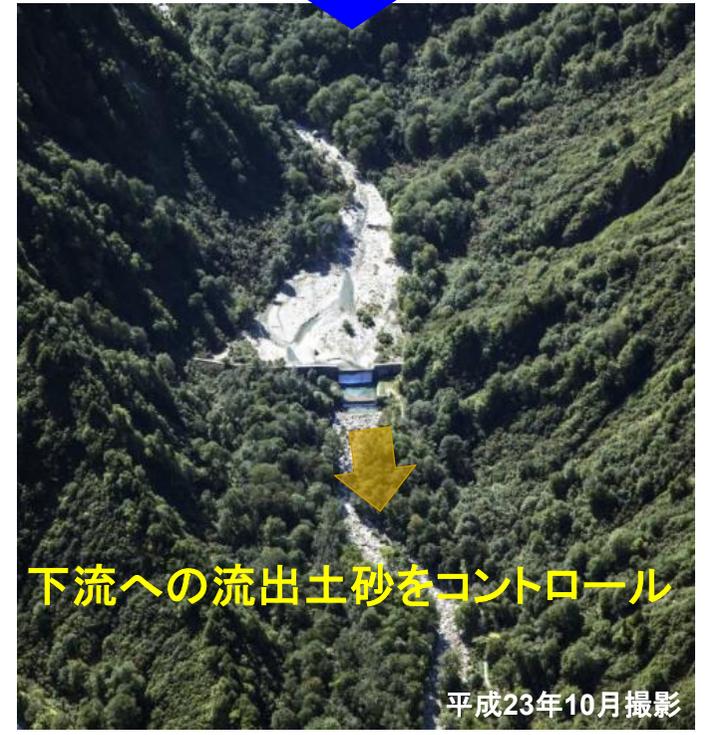
- 梅花皮沢は、荒廃した山地（飯豊連峰）からの流出土砂が著しい
- 流れた土砂が川にたまと、川底が高くなって流せる水量が減り、あふれやすくなる

- 荒廃した山地からの流出土砂をコントロール
- 下流河川における河床上昇による洪水氾濫から流域を保全

施設名称	梅花皮沢第4号砂防堰堤
施行位置	やまがたけにしおきたまぐんおぐにまちおおあざぬくみだいら 山形県西置賜郡小国町大字温見平
河川名	荒川水系左支玉川左小支梅花皮沢
施行年	昭和50年～昭和55年（12月完成）
諸元	計画種別：水系 流域面積：合計15.5平方キロメートル
構造	重力式、高さ15.0m、長さ211.0m、幅3.3m、立積16,991m <sup>3</sup>

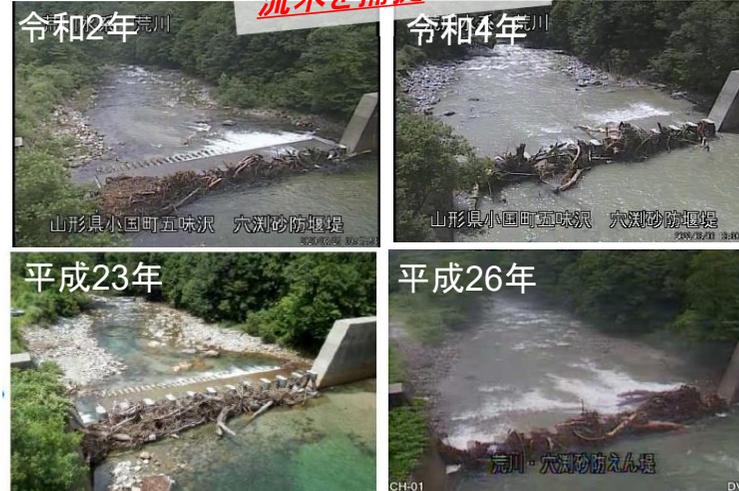
## ■ 流木の捕捉

- 鋼製パイプを櫛状に組み立て、流木止めを整備くしじょう
- 大きな出水の度に流出流木を捕捉、流木が橋梁を閉塞することで発生する、下流域（山形県小国町五味沢地区ほか）の河川氾濫を未然に回避

大きな出水の度に流木を捕捉

施設名称	穴渕砂防堰堤
施行位置	やまがたけんにしおきたまぐんおぐにまちおおあざごみさわ 山形県西置賜郡小国町大字五味沢
河川名	荒川水系荒川本川
施行年度	昭和51年～昭和54年 平成13年度に、副堤袖部嵩上げ・流木止め・側壁・護床・魚道横断設置
諸元	計画種別：水系 流域面積：39.4平方キロメートル
構造	重力式 立積：15,320m <sup>3</sup> 高さ：15m 長さ174m 流木止め 高さ：4.5m 長さ：27.5m

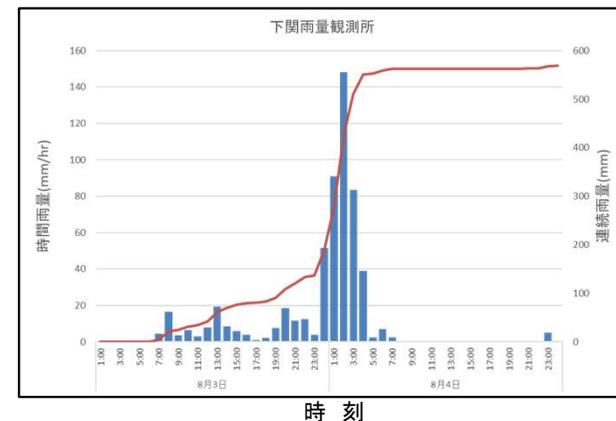
## 【降雨状況】

発生日：令和4年8月4日（推定）  
 降雨状況：  
 しもせき  
 下関雨量観測所  
 連続雨量 582mm  
 （3日1時～4日8時）  
 時間最大雨量 148mm  
 （4日1時～2時）  
 発生箇所：新潟県岩船郡関川村

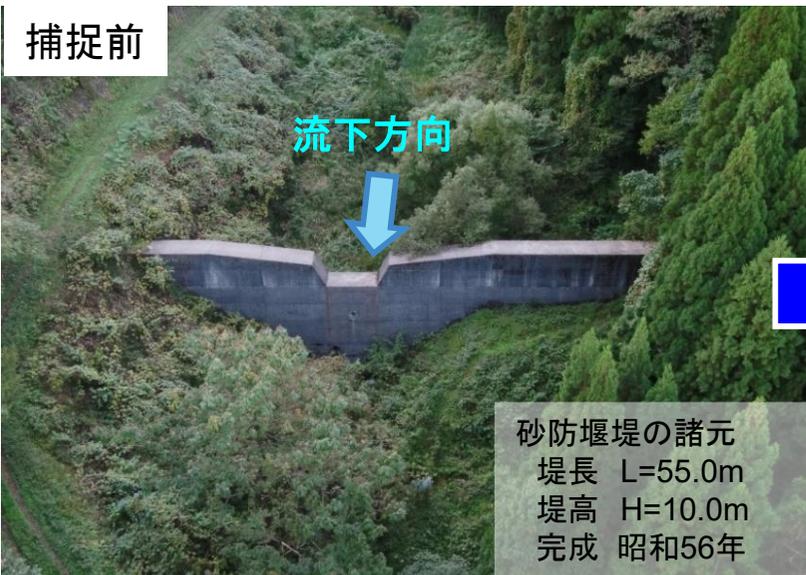
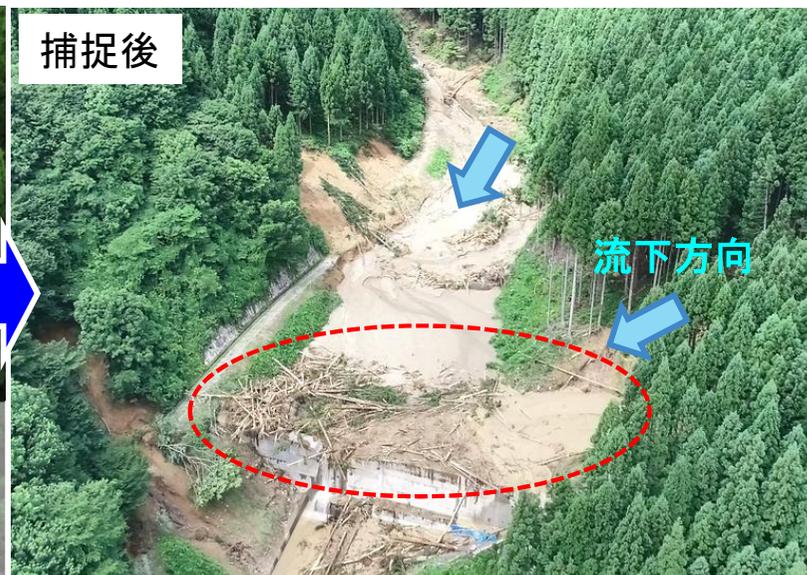
- 令和4年8月3日からの大雨に伴い、約6,000m<sup>3</sup>の土砂を捕捉（写真中下）

砂防堰堤の諸元  
 堤長 L=55.0m  
 堤高 H=10.0m  
 完成 昭和56年

- 令和4年8月3日からの大雨により発生した土石流を下土沢砂防堰堤が捕捉
- 下流保全対象への被害を未然に防止し効果を発揮

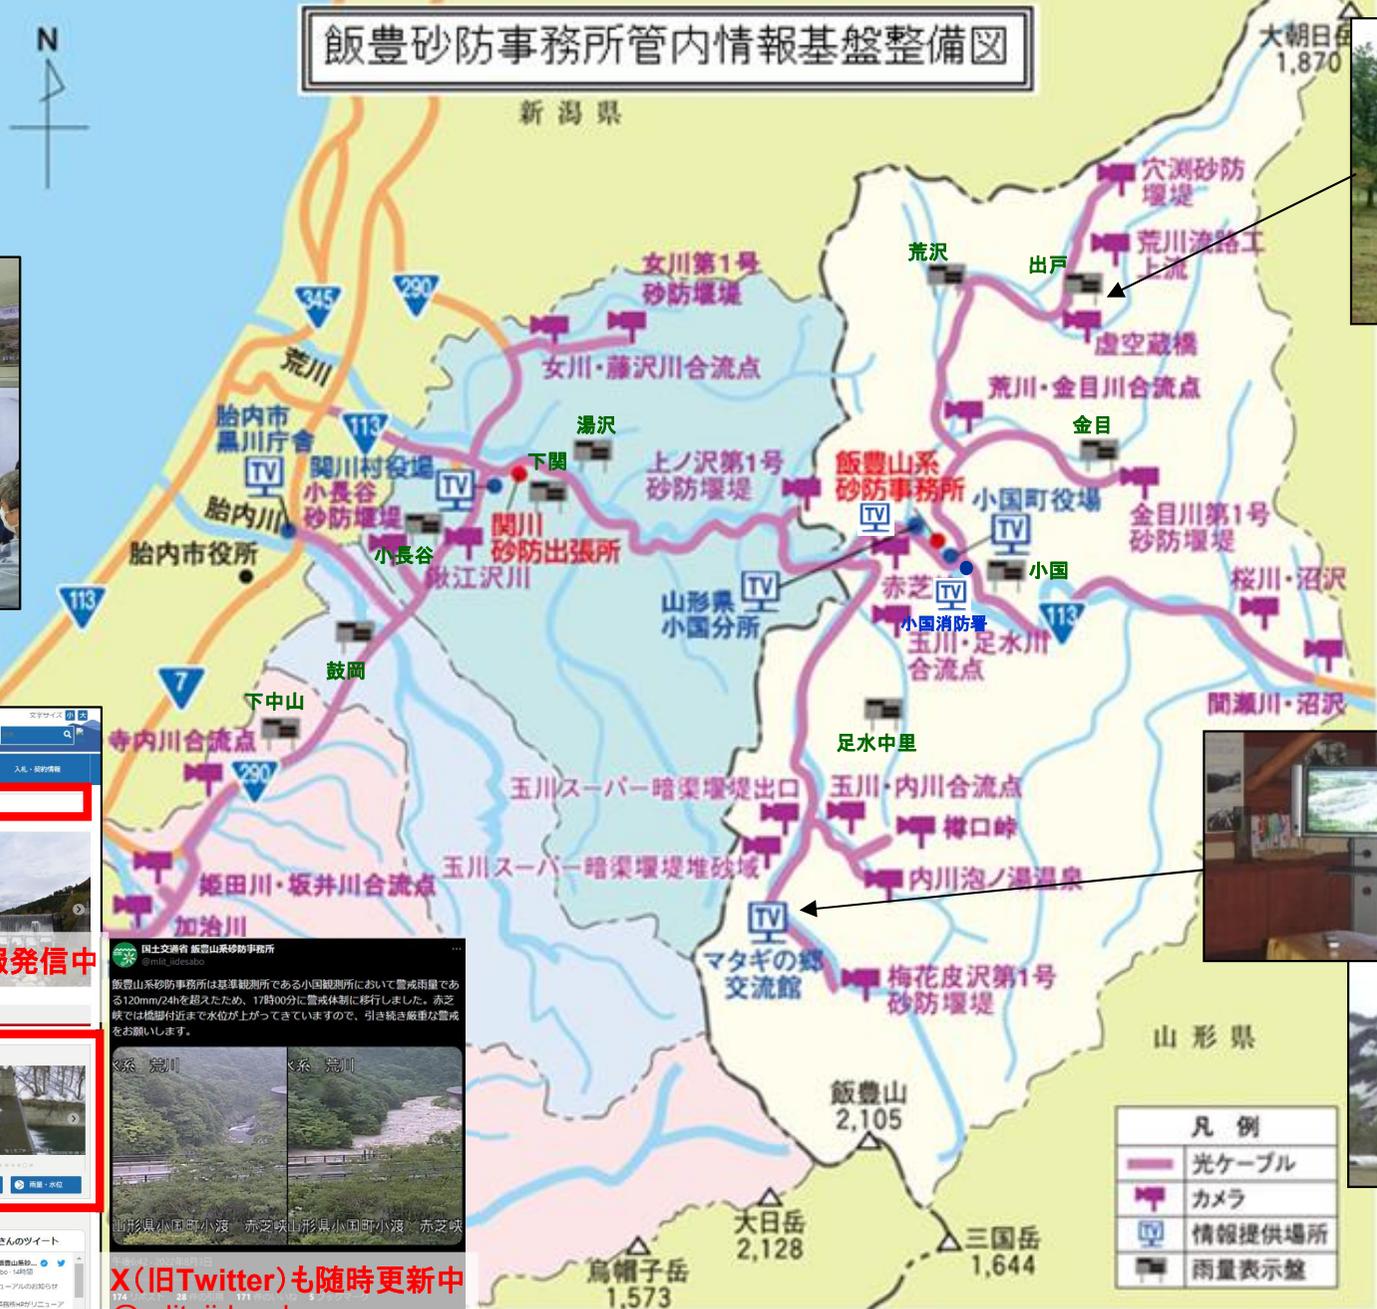
## 飯豊砂防事務所管内情報基盤整備図

関係自治体との情報共有化を図り、土砂災害発生等の危険性に関する情報を地域住民にいち早く伝達することが可能となるよう情報基盤整備を推進しています。また、事務所ホームページにより、管内CCTVカメラ画像、雨量、気象に関する防災情報を発信中。

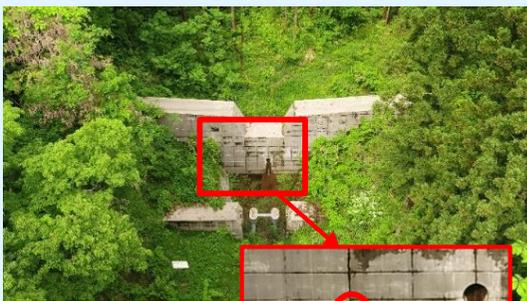
・ニダイ林沢第1号砂防堰堤

撮影写真を拡大し  
縦打継目漏水を  
確認

条件がよければ、人力点検と比べても遜色  
ない変状確認が可能

令和2年度より、作業の安全確保、点検効率の向上を図るべく  
UAV点検を試行的に行い、従来の人力点検との比較検討を実施。

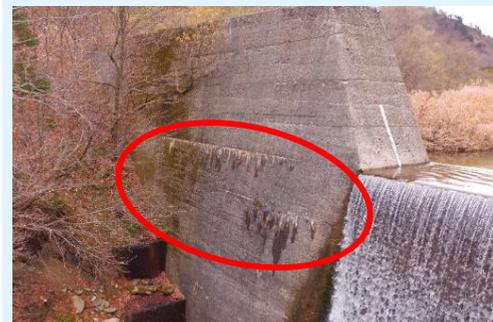
・穴淵砂防堰堤

人力点検では渡河不能のため撮影箇所へ  
到達できず、変状の確認が困難

UAV点検では、近接撮影により漏水を確認

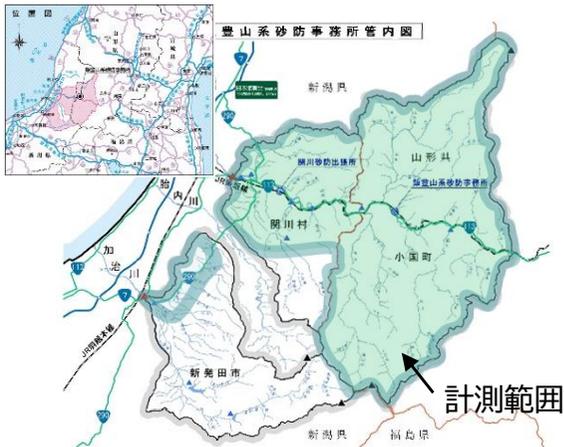
### ①航空レーザ計測の実施及びオルソの提供

荒川流域の大部分においてデータを取得済み
