# 関川村における災害① ー 羽越水害

## 羽越水害の概要

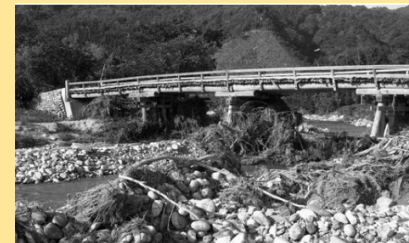
橋脚に引っかかった流木

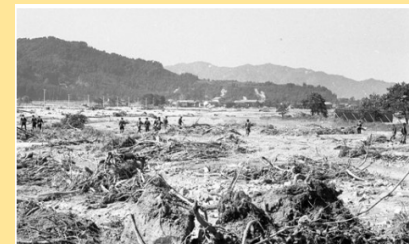
残された大量の土砂と流木

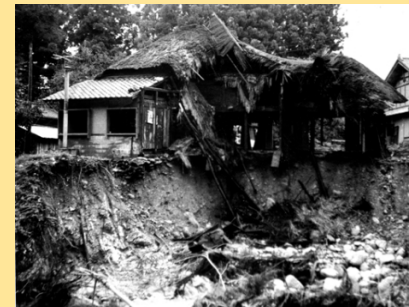
民家の基礎部分が根こそぎ流出
