【施設効果事例】 あなぶち 穴淵砂防堰堤( やまがた 山形県 にしおきたま 西置賜郡 おぐに 小国町 )

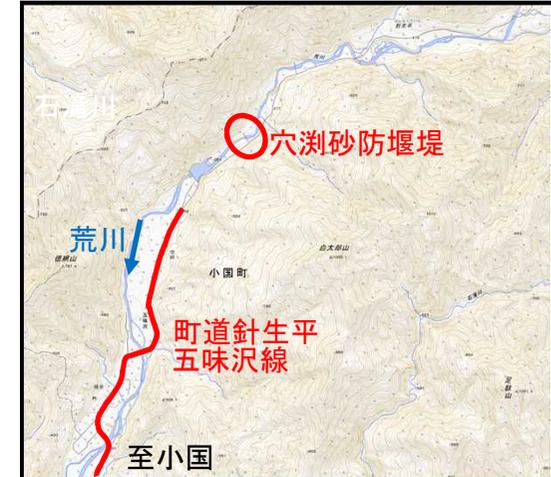
全景

災害発生日：令和4年8月3日  
 降雨状況：連続雨量 633mm (8月3日7時～4日8時)  
 時間最大雨量 98mm (8月3日18時～19時)  
 ※朝日雨量観測所(8月3日23時～4日1時欠測)  
やまがた にしおきたま おぐに ごみさわ  
 発生箇所：山形県西置賜郡小国町五味沢  
 崩壊状況：流木捕捉量 約450m<sup>3</sup>  
 状況：8月3日から4日にかけての大雨により多量の流木が発生したが、飯豊山系砂防事務所が設置した流木対策施設により流木を補足した。また6月27日の大雨でも流木を補足するなど下流の保全対象である町道や集落への被害を未然に防止し効果を発揮した。
