北 陸 地 方 整 備 局 飯豊山系砂防事務所

令和4年8月3日からの大雨より1年を迎えて これまでの飯豊山系砂防事務所の取り組み

令和4年8月3日からの大雨より1年を迎えて一これまでの飯豊山系砂防事務所の取り組み一

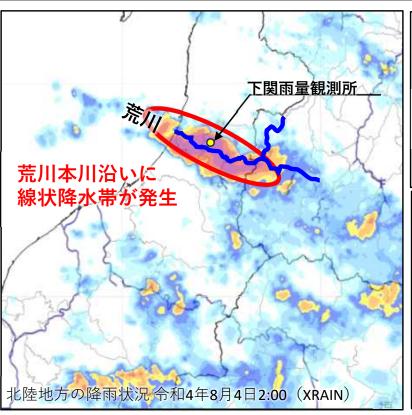
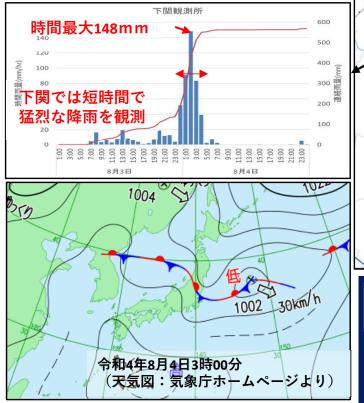
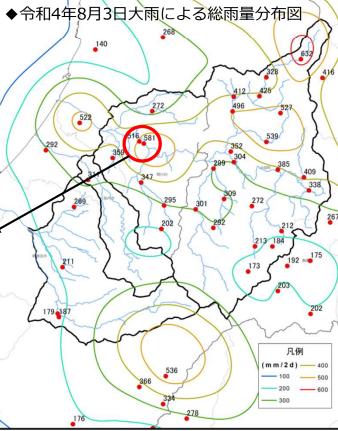
- ○令和4年8月3日から4日にかけて、日本海からのびる前線が新潟県付近に 停滞し、太平洋高気圧の縁をまわる暖かく湿った空気が流れ込んだため前線の 活動が活発となり、新潟県等で記録的な大雨を観測しました。
- ○新潟県下越地方では線状降水帯が発生し、非常に激しい雨が同じ場所で降り続き、荒川中流域の新潟県岩船郡関川村にある下関雨量観測所では、最大時間雨量は約148mm(8/4 2時)と猛烈な雨を観測しました。

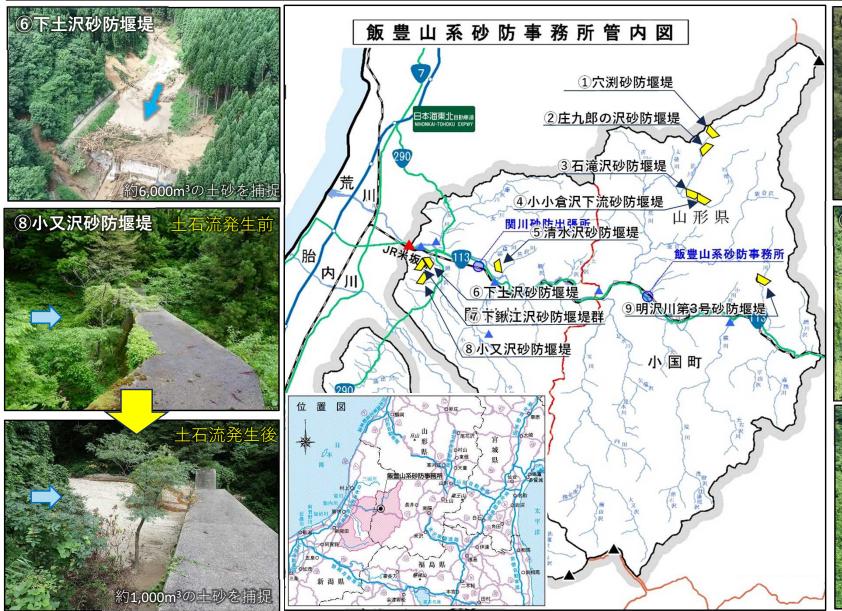
飯豊山系砂防事務所管内での施設効果事例(土石流)

○荒川流域では令和4年8月3日からの大雨により新潟県村上市等で39件の土石流発生が確認され、この内 13件(飯豊山系砂防事務所管内では9件)において砂防堰堤により土砂や流木を捕捉する等、土石流の 被害を軽減しました。

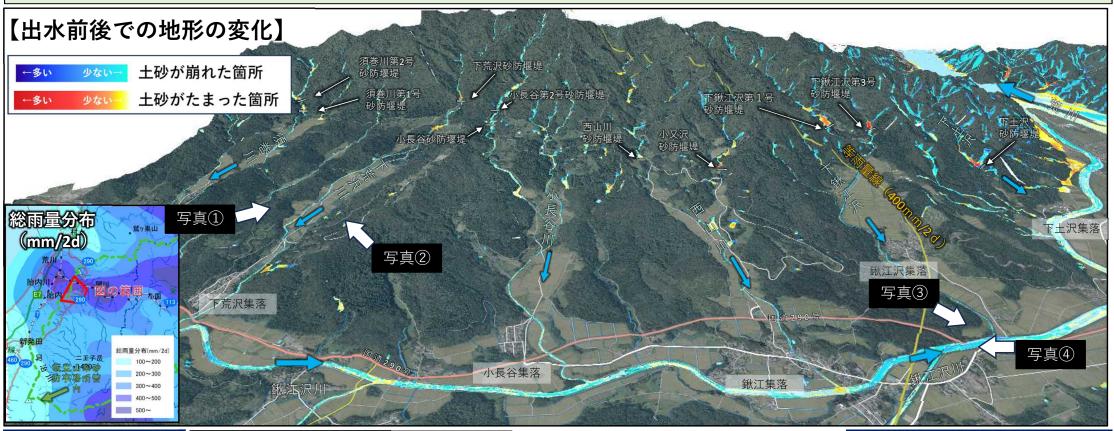
飯豊山系砂防事務所管内での施設効果代表事例(鍬江沢川)

○鍬江沢川に流出する土砂を砂防堰堤でとめ、下流の被害を軽減しました。(関川村、胎内市)

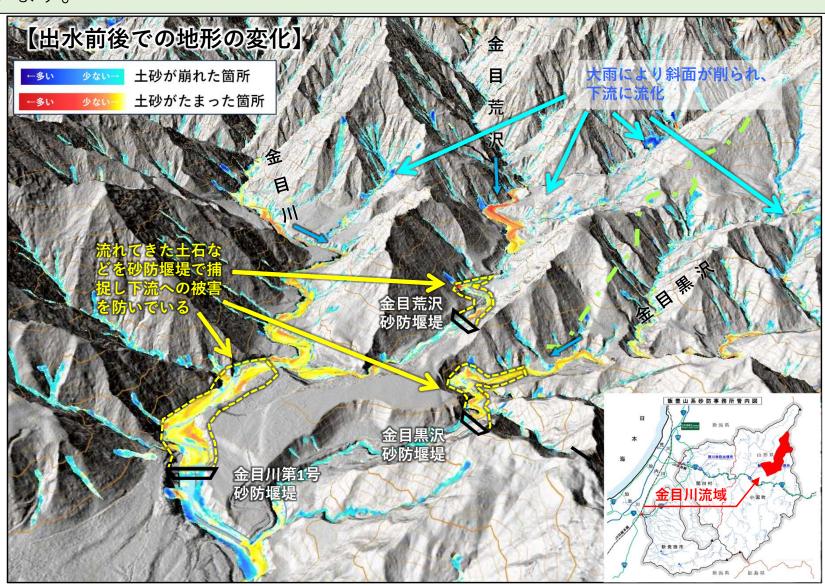
飯豊砂防山系事務所管内での施設効果事例(金目川)

○金目川などでは砂防堰堤により下流に流れる土砂を捕捉し、下流側での土砂や流木によって引き起こされる河川の氾濫を防いでいます。

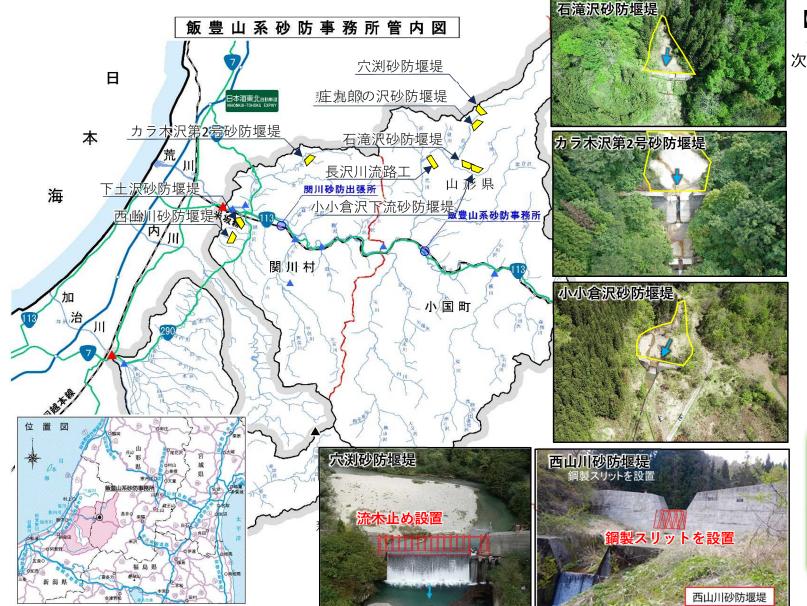
大雨後の復旧工事等

- ○令和4年8月の大雨を受け、飯豊砂防事務所では次の災害に備えた取り組みを実施していきます。
- ○今回の大雨により土砂が堆積した砂防堰堤の除石工事や既存施設の改良工事などにより流域の安全度向 上のための施策を推進していきます。

砂防堰堤に貯まった岩、土砂、流木などは次の土石流に備えて取り除く必要があります。

既設の堰堤に鋼製の格子を設置し、流 下する流木を捕捉する機能を加えます。

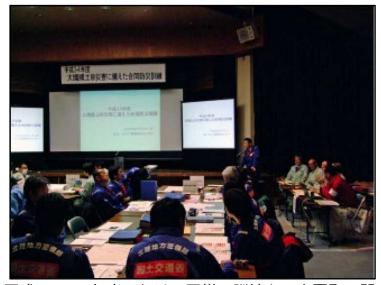
平成24~26年度にかけて同様の訓練を、小国町、関川村、新発田市で開催しました。
