(7) 河道内におけるボーリング調査時の安全対策

ダイチ株式会社 高原川流域地質調査業務 (工期:平成27年5月26日~平成28年1月29日)

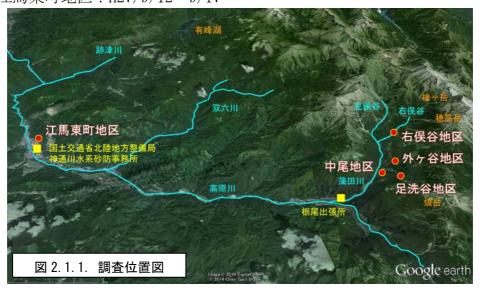
《ボーリング概要》

《調査箇所》高原川流域の5地区で全15孔

《掘削深度》4~21m(全長 177m)

《内 容》調査ボーリング(φ66mm)

《作業日数/1孔当り》6~10日間
