高水流量観測作業における安全対策

株式会社飛州コンサルタント

令和2年度 高原川流域流量観測作業

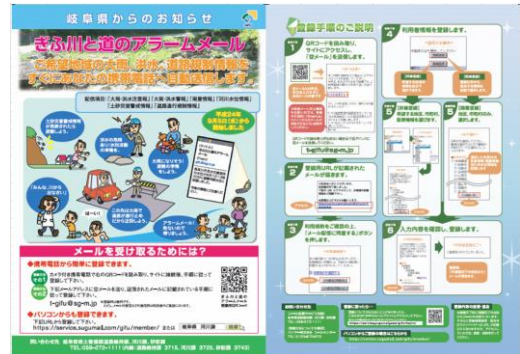
② ぎふ川と道のアラームメール

- ① 高水流量観測は多数の作業員を配置しなければいけないことや、休日夜間を問わず危険な作業を強いるため、適切な人員配置計画を行いました。また、長時間観測の可能性もあるため交代要員も配置計画しました。
- ② 作業員全員の高水観測に対する意識向上を図るためにぎふ川と道のアラームメールの登録を義務づけました。希望する地区において登録することにより「大雨・洪水注意報、警報、雨量情報、土砂災害警戒情報」をメールにて受け取り、事前状況の把握や水位上昇の予測判断の材料とし活用しました。

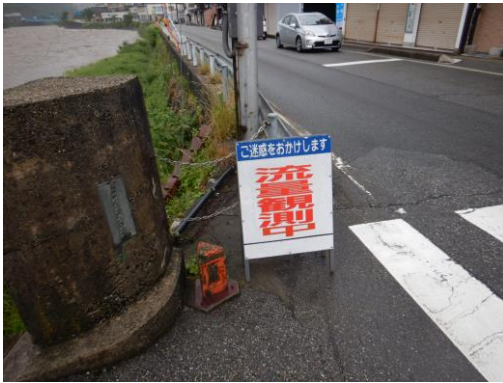
県道沿いの看板設置

測量中看板は、地元住民を含む第三者特にドライバーに作業中であることへの協力を求める注意喚起を行っている。

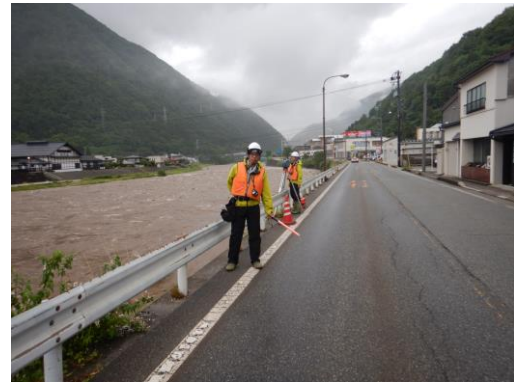
交通誘導員

観測者は常に河川の状況を注視していることで通行車両への注意が薄れる、このため交通誘導員を配置することでドライバー、観測者の双方に注意を促し安全を確保している。

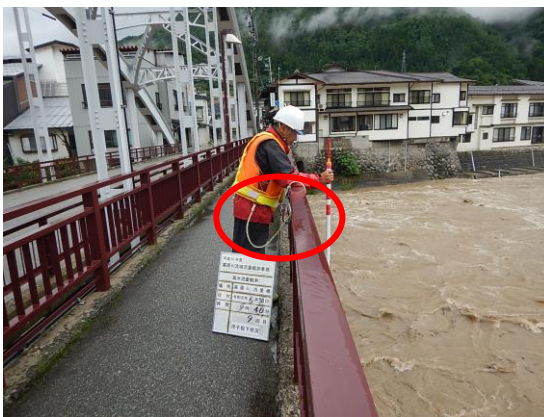
浮子投下員作業状況

水際での作業や、暴風・豪雨による河川への転落防止のため、作業員に安全帯の装着を義務付けました。

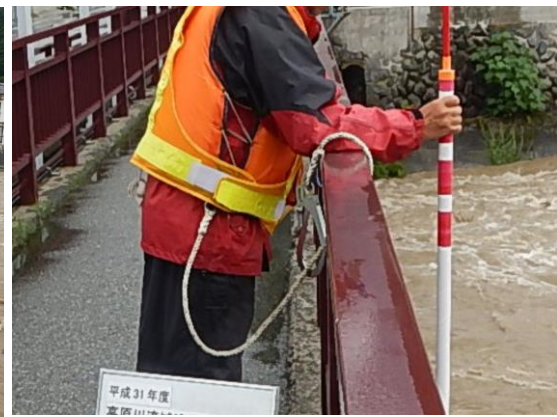
安全帯の使用（拡大写真）
