平湯川砂防樹林帯第4号帯工(その2)工事における安全対策について

工事名 平湯川砂防樹林帯第4号帯工(その2)工事
会社名 中越興業株式会社
工期 平成18年9月13日
～平成19年3月15日
○現場代理人 境 宣人
監理技術者 出口 康則

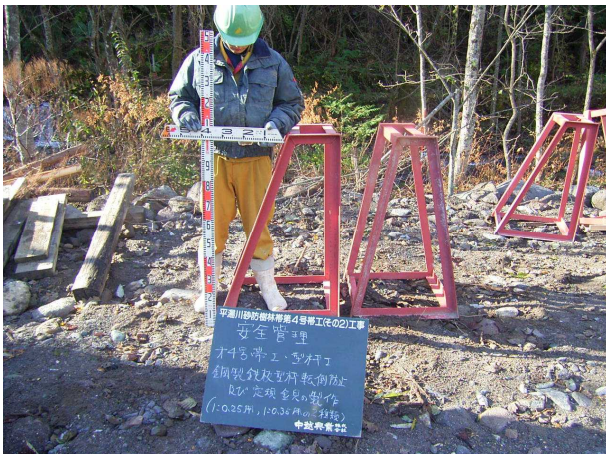
鋼製鉄板型枠倒れ防止台座定規

本工事の第4号帯工において、堤底部に新粗石コンクリート（523m³）の施工を行いました。施工計画の段階から鋼製鉄板型枠の建て込み作業時に鉄板が倒れる危険が想定されたので、安全リスク評価を高く設定し、安全対策として鉄板設置勾配に合わせた台座定規を製作・使用して作業を行いました。

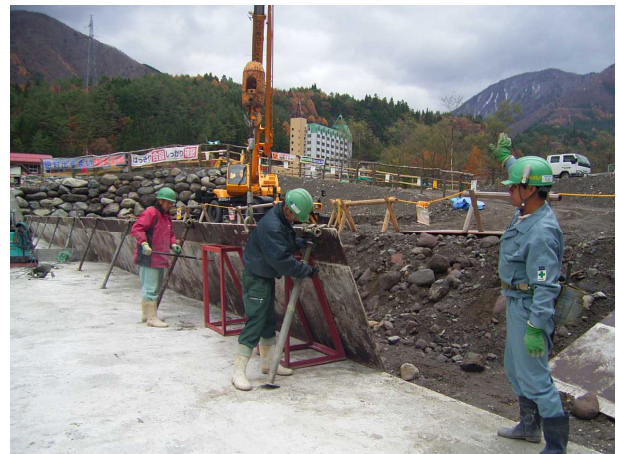
鋼製鉄板型枠建て込み状況

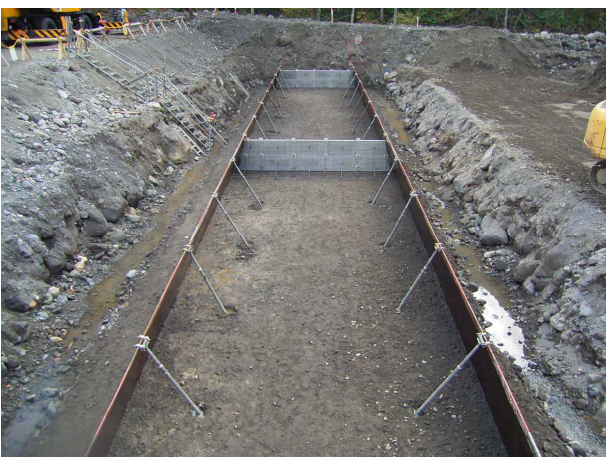
鋼製鉄板型枠建て込み完了

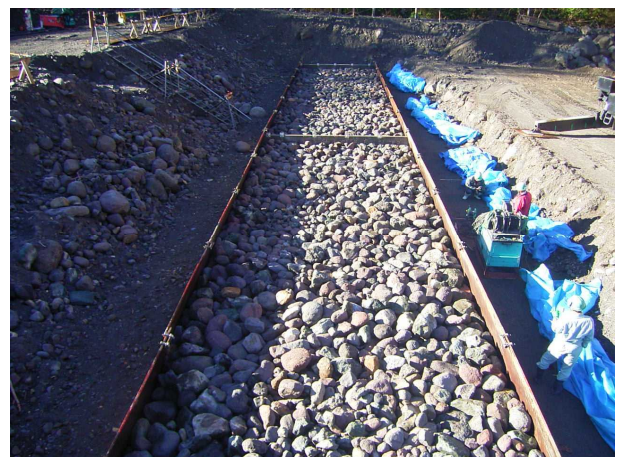
粗石投入完了

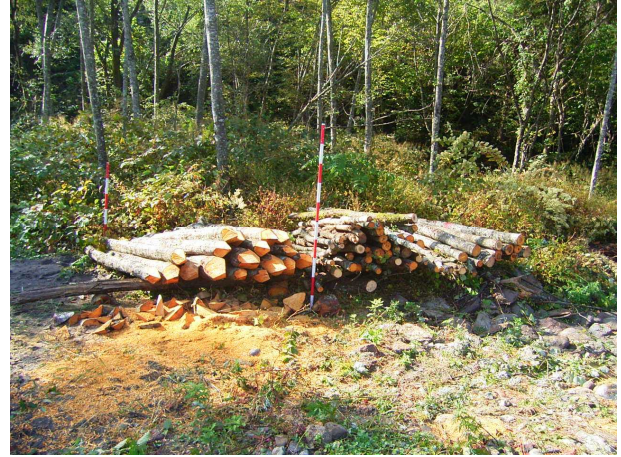
木杭作成

このように伐採した樹木は小間切断し、先端を加工し、木杭を作成しました。この木杭を利用して工事用道路の転落防止柵を施工しました。

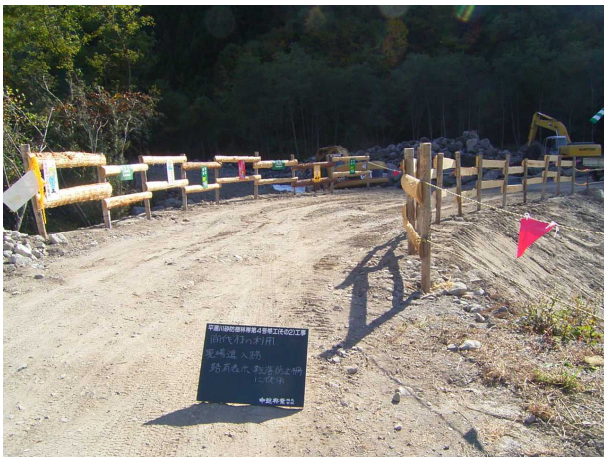
工事用道路の転落防止柵設置

伐採材・間伐材による工事用道路の転落防止柵を設置した結果、視認性が向上し、作業員や運転手の安心感も得られたと思います。

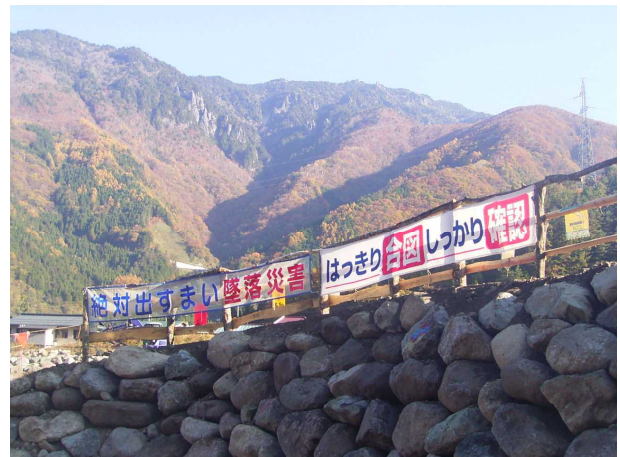
安全垂幕取付け

裏面は作業現場からよく見えるので、大きめの安全垂幕を取付け、作業員の安全に対する安全意識の高揚に貢献したのではないかと考えられます。

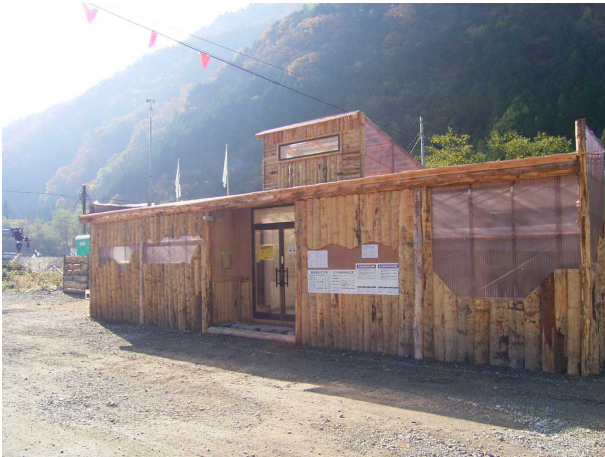
現場事務所周りの囲い

当現場は寒冷地の為、風が強く雪が横なぐりに降り激しい寒さを感じます。その為、寒さを和らげるよう、現場事務所及び作業員休憩所を一体として間伐材により囲いをしました。採光をとる窓を設け、屋根には透明な波板を張り、雪が積もらないようにしました。

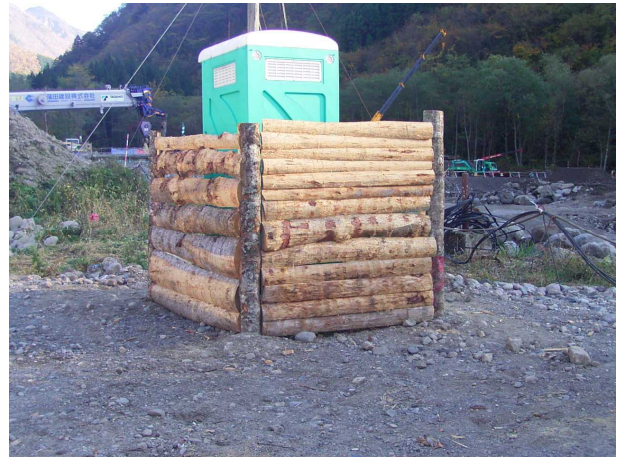
仮設トイレ周りの囲い

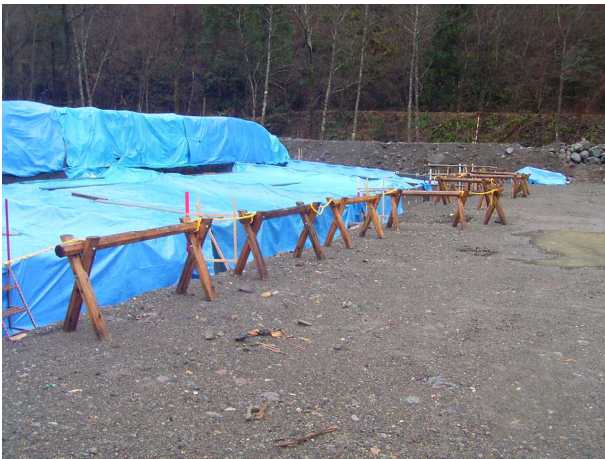
バリケード

作業ヤードのバリケード（安全法肩の明示等）及び工事安全看板等にも間伐材を使用しました。バリケードは移動が容易なので、危ないと思った箇所には即座に使用でき重宝しました。看板は積雪対策用に1m程度嵩上げて設置し、視認しやすくしました。

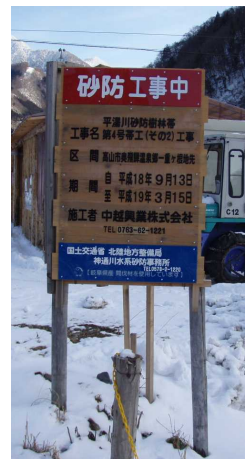
工事看板

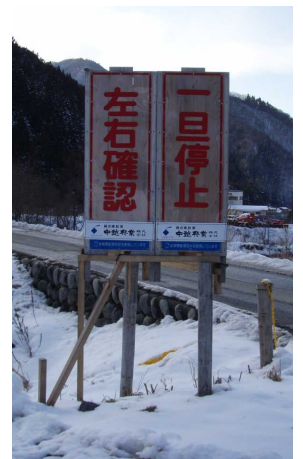
安全看板

また、木製の為、釘の打てるところが長所で、安全看板の取付けが容易に出来ました。
