平成18年7月豪雨による管内の災害について

神通川水系砂防事務所
工務課 富田 拓也

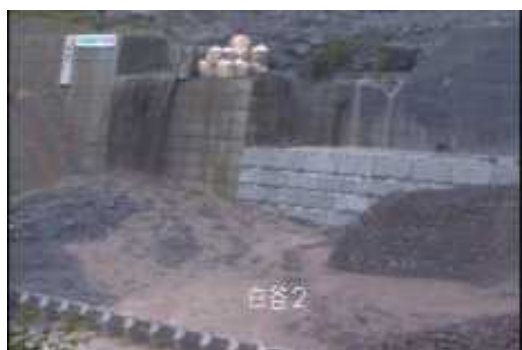
土石流通過直前

白谷第6号砂防堰堤に設置したカメラ映像（平成18年7月15日）

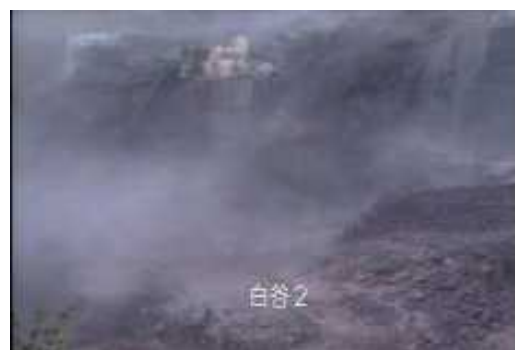
土石流通過時

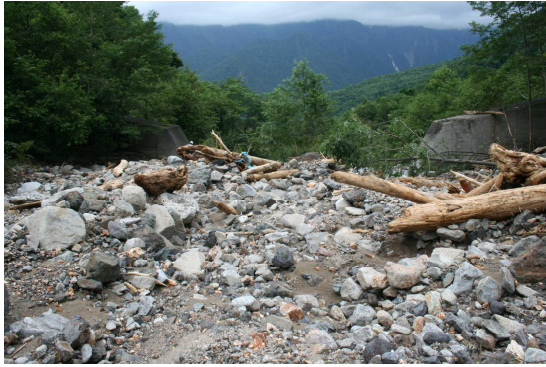
豪雨がやみ水位が安定した7月下旬に管内を点検したところ、土石流が発生した白谷、右俣谷、外ヶ谷、岩坪谷等に設置している砂防堰堤には、大量の土砂や流木の堆積が確認されました。砂防堰堤が効果的に機能し、下流の住民の生命・財産を災害から守りました。

外ヶ谷 10 号えん堤の堆砂状況

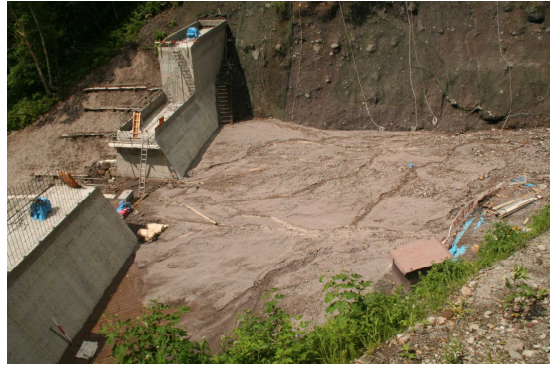
岩坪谷 4 号えん堤(施工中)の堆砂状況

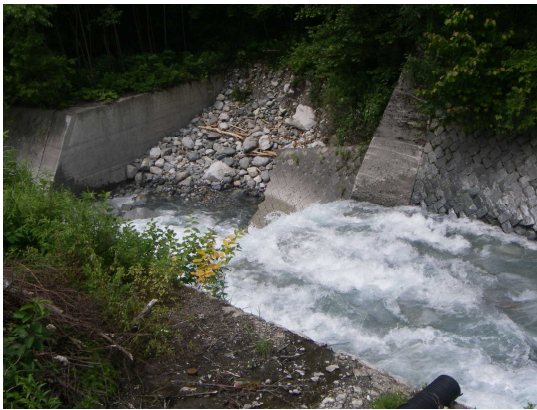
しかしながら、今回の出水及び土石流は管内の砂防施設に大きなダメージを与えました。特に右俣谷及び外ヶ谷では、既設護岸の流失やえん堤底部の洗掘等の被災を受けました。

床固工側壁流失（右俣谷）

今回の豪雨は、白出沢観測所で最大 24 時間雨量 265 mm、最大時間雨量 22 mm を記録しており、その他の採択要件も満たしていることから、平成 18 年 9 月に直轄河川等（砂防）災害復旧事業の申請を行い、復旧方法等を財務省と協議し、同年 10 月に当事業が採択されました。

事業箇所は、右俣谷 1 箇所、外ヶ谷 2 箇所平成 19 年度早々に工事着手する予定です。

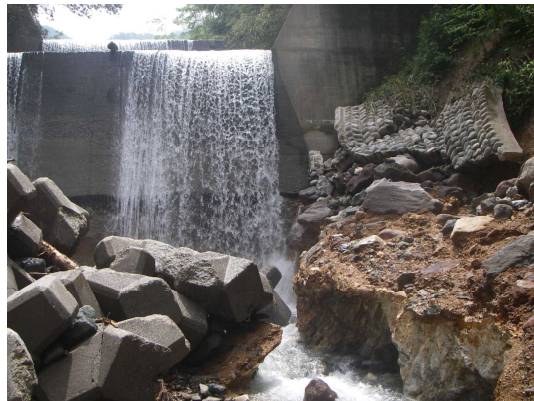
副えん堤底部約 5m 洗掘(外ヶ谷 6 号)
