令和8年度 第1回石川県地下占用物連絡会議

日時：令和8年5月11日（月）13：30～

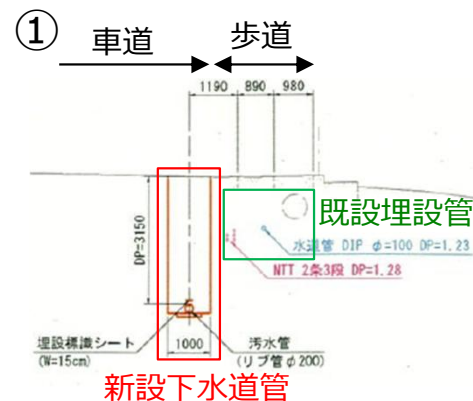
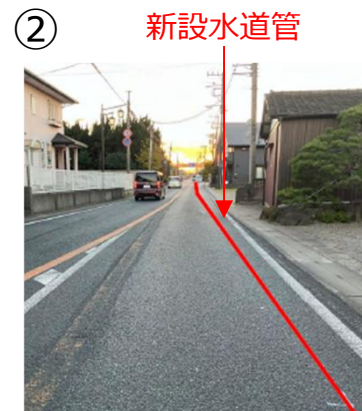
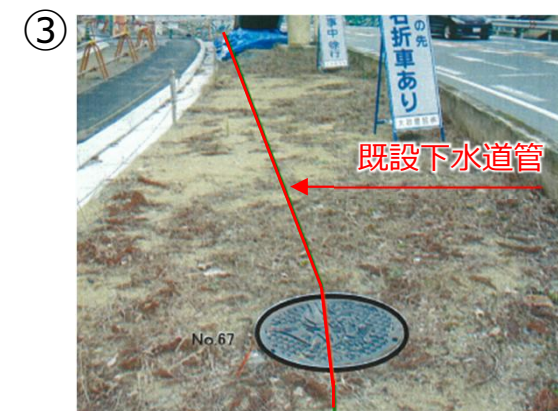
- 八潮市での陥没事故では、県道の車道部（交差点部）に埋設された下水道（構造弱部）の損傷が原因
- 通行規制が長期化しているとともに、当該県道は緊急輸送道路であり、災害等が発生した場合の影響も懸念
- また、当該箇所には下水道の他、複数の占用物件が輻輳しており、復旧工事に時間を要す一因

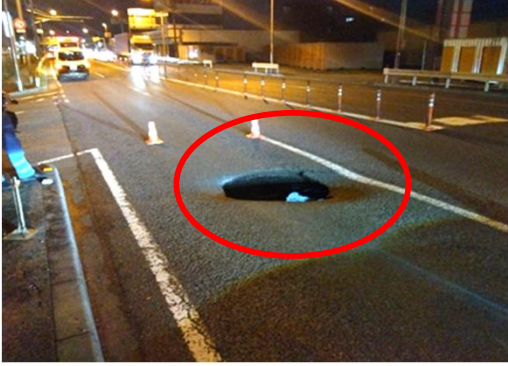
<p>側溝の継ぎ目の目地材が劣化した箇所から雨水が路盤に侵入し土砂が吸い出されたものと推定</p>

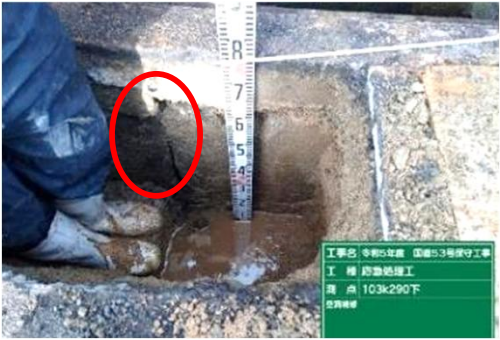
<p>集水枡とヒューム管の継ぎ目の目地材が劣化した箇所から雨水が路盤に侵入し土砂が吸い出されたものと推定</p>

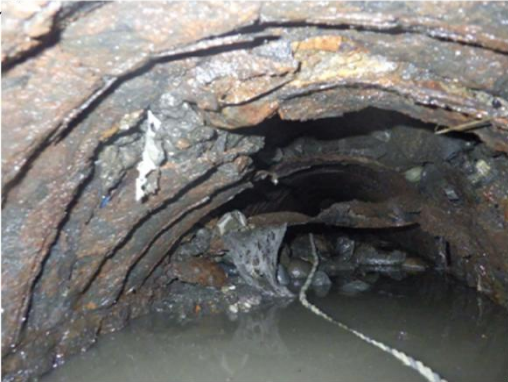
- これまでの損傷状況の把握や道路土構造物点検要領を考慮しつつ、**陥没時の影響の大きさを考慮**した損傷状況把握手法を検討。
- 損傷状況等の把握は、**目視又はICT・AI技術等の新技術により確認するものとする。**
- 現場での試行を行いつつ、維持管理基準への記載内容について検討

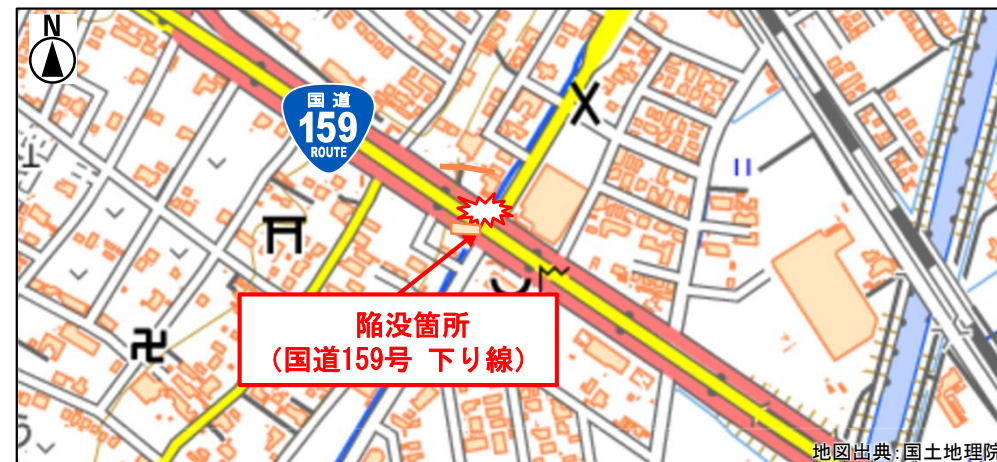
■ 交通量（R3交通センサス）	
24時間交通量	7,603台
昼間12時間交通量	13,470台

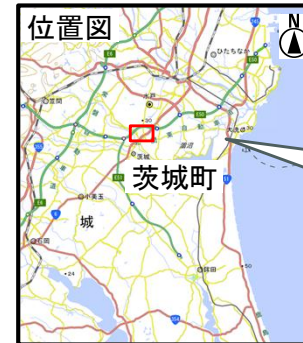
- 発生日時：令和 7年 8月7日（木） 10時22分頃（推定）
- 発生場所：国道6号 100.0kp（上り線）
東茨城郡茨城町長岡3472-2
- 発生事象：道路排水施設の破損箇所からの吸い出しによる陥没

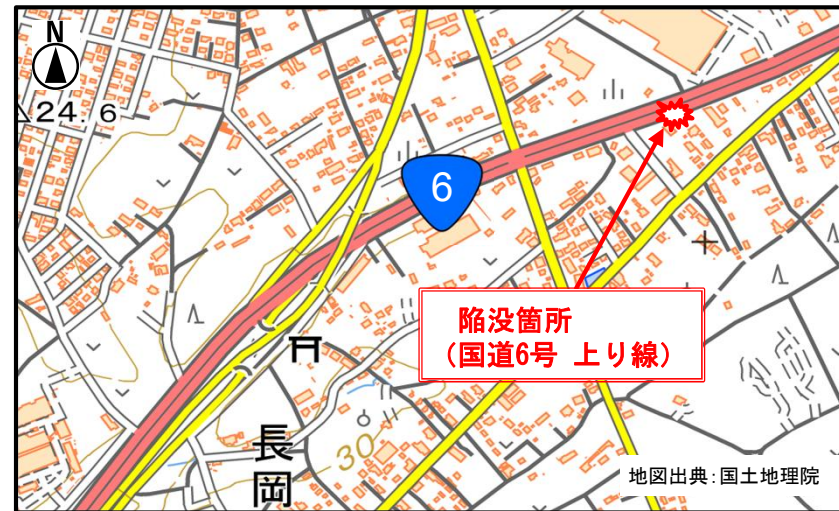
| | 15時45分 | 交通規制解除 |

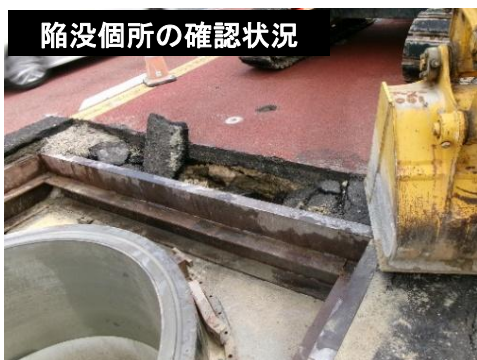
【下水道】市道新琴似1番線下水道管破損による陥没事例(北海道札幌市)

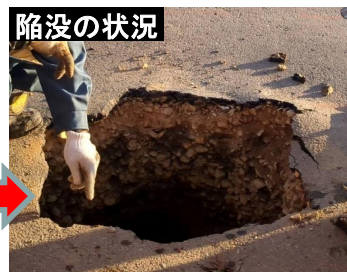
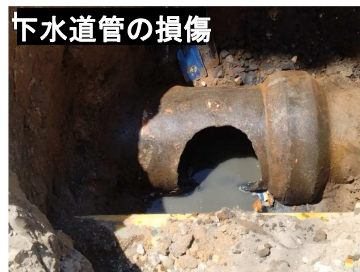
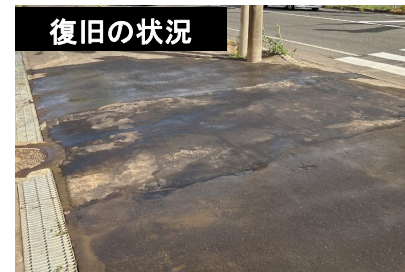
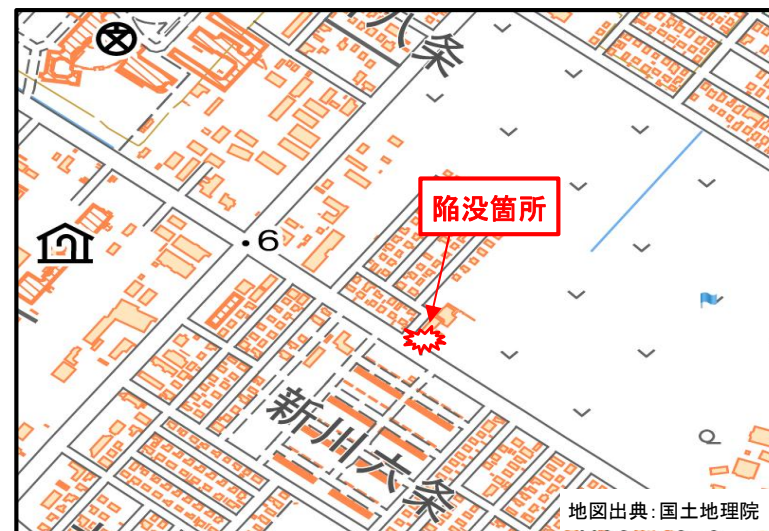
【上水道】国道1号水道管破損による陥没事例(京都府京都市)

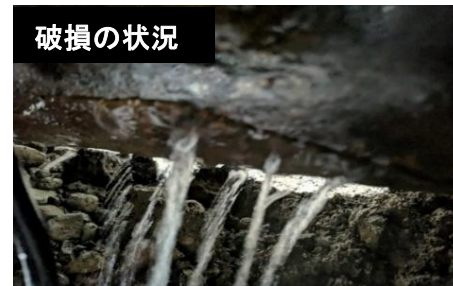
【上水道】国道13号水道工事に伴う陥没事例(秋田県秋田市)

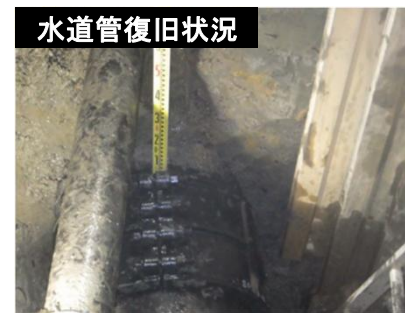
【農業用水】県道米田六戸線農業用水路破損による陥没事例(青森県六戸町)

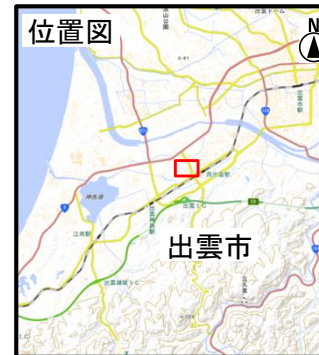
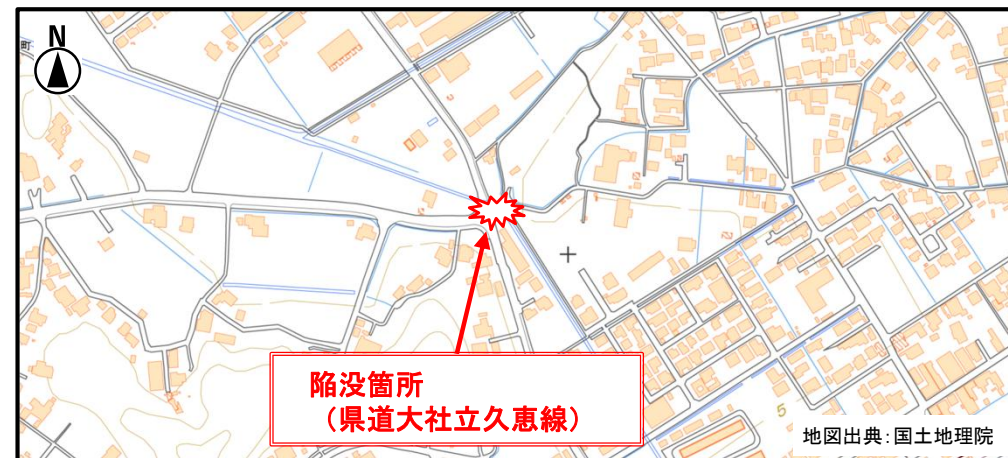
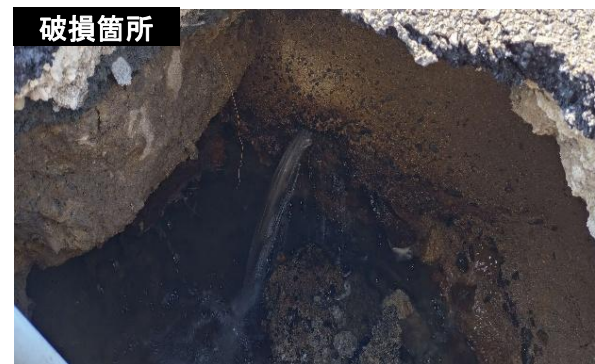
【通信】国道155号通信管理設箇所の陥没事例(愛知県豊田市)
