白山砂防通信

2006 冬号
VOL.13

白山別当谷で山腹崩壊発生

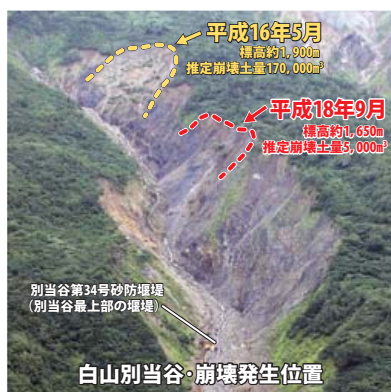
崩壊の発生した白山別当谷(右側の谷は基之助谷) 平成18年9月16日撮影

平成18年9月7日午前6時30分頃、別当谷上流の左岸側山腹が突然崩壊しました。発生位置は平成16年5月に崩壊した箇所(推定崩壊土量170,000m³)から約250m下流で、崩壊土量は約3,600m³と推定されています。また、一週間後の15日午前4時20分頃に、7日の崩壊と同じ箇所でも推定崩壊土量約1,400m³の小崩落が発生しました。

崩壊斜面上部に複数確認された開口幅10cm程度の亀裂は、白山の主要登山道である「砂防新道」の一部にも及んでおり、登山道が崩壊する危険が高まったため、9月21日に迂回路が開通するまでの間「砂防新道」は通行止めとなりました。

崩壊発生直後より現地に地盤伸縮計を設置して崩壊斜面上部の動きを監視した結果、1日で最大約20mmの変位量を観測し、亀裂の拡大が進行していました。9月20日の専門家による現地調査では、再び崩落する可能性が高く、崩壊が発生した場合の崩壊土量は最大で約40,000m³と推定されています。また、これまでの崩壊土砂は谷に堆積していますが河道を塞ぐまでには至っておらず、土石流が発生する可能性は低いとみられています。

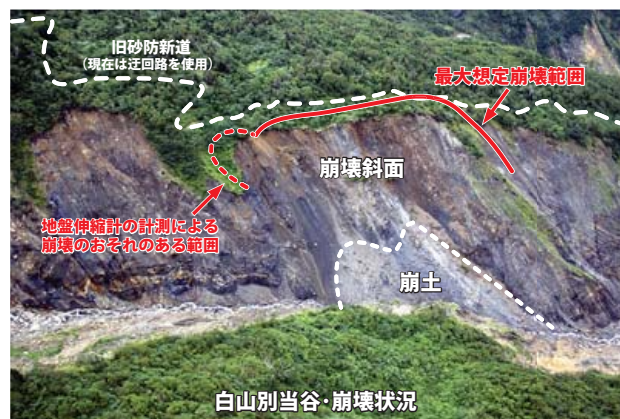
白山別当谷・崩壊状況

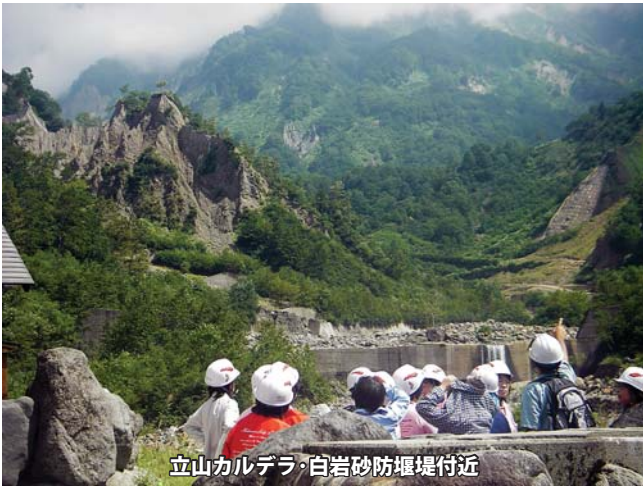
立山カルデラ・白岩砂防堰堤付近

立山登山を何回か経験し、雄山、剣岳、大日岳の雄大な美しい自然に感動すると共に“立山カルデラ”の存在は聞いていました。過去に何回も大災害が起き、日夜砂防工事で努力され、国の直轄となって80年間砂防工事の仕事をされていることを知りました。特に落差108mの日本一の白岩砂防堰堤に立ち、大カルデラの堰堤工事を目の当たりに見、また、課長さんから工事の苦労等のお話を聞き、ただただ頭の下がる思いをしました。少しずつ緑の広がってきた山肌、災害防止は短期間で出来るものではないと知りました。

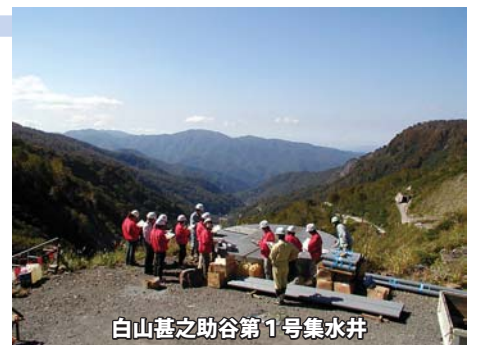
白山甚之助谷第1号集水井

昭和初期の砂防堰堤が土木遺産になっていると聞き、その時から今日までずっと工事が続けられて来ている事、このあいだの別当崩れのことも含め、長い歴史の中で、山はどんどん姿を変えていき、それに対処する大変さも見たような気がします。集水ボーリング、排水トンネルなどの地すべり対策の現場を見て話を聞く事が出来て大変勉強になりました。白山の変化は登山客だけではなく、白山ろく周辺はもちろんその下流域に住む人達にも大きな影響力を持つことを改めて実感しました。

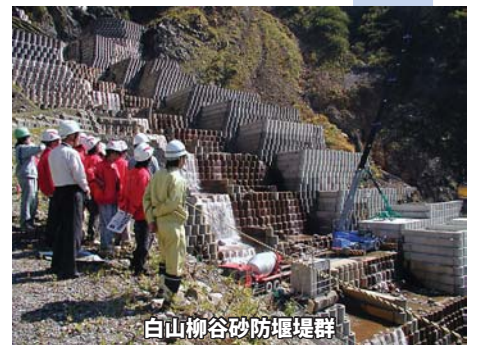
白山柳谷砂防堰堤群

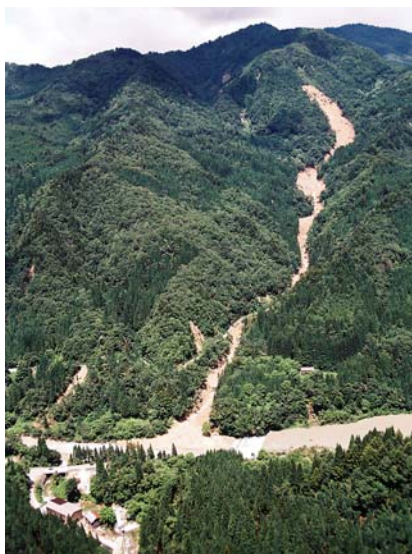
平成18年7月19日午前8時頃、白山市白峰風嵐地先の蛇谷(じゃだに)で土石流が発生しました。

被害状況は蛇谷上流部の昭和初期施工の石積堰堤4基が流失、下流部の昭和44年(1969年)施工の堰堤2基が破損、谷を横切っていた大杉谷林道の橋が流失しました。流出土砂量は約5万 m^3 (25mプール約110個分)と推定されています。(石川県森林管理課)

白山市白峰では、7月15日午前6時の降り始めから19日午後7時までの総雨量が、白山白峰の年間降水量の平年値3,017mmのほぼ1/6に相当する501mmを観測、また18日の24時間の降水量では、7月の日降水量としては1970年の観測開始以来最高の165mmを記録するなど、例年になく大雨が続いていました。

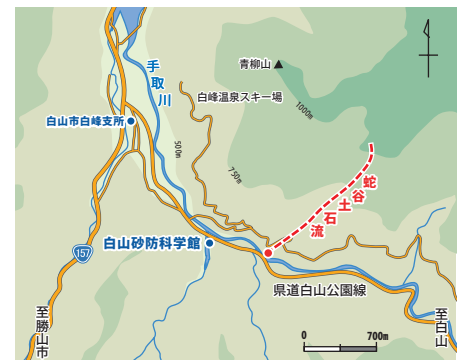
現場は白山砂防科学館から約350m離れた、風嵐砂防堰堤付近です。

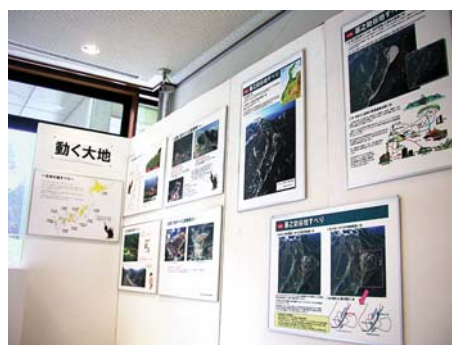
白山砂防科学館では、10月より地すべりを特集した企画パネル『動く大地』を展示しています。

日本国内と石川県の地すべり危険箇所やその事例を紹介しているほか、白山・甚之助谷地すべりについて、昭和57年の地すべり移動量測定開始以来の各地点の累計移動量や光ファイバーケーブルを利用した地すべり監視通報体制、地すべりブロックの一部が崩壊した場合の影響など、大型の写真や図を使って詳しく解説しています。
