# 梯川水系河川整備計画

## [国管理区間]

平成27年 9月  
国土交通省北陸地方整備局

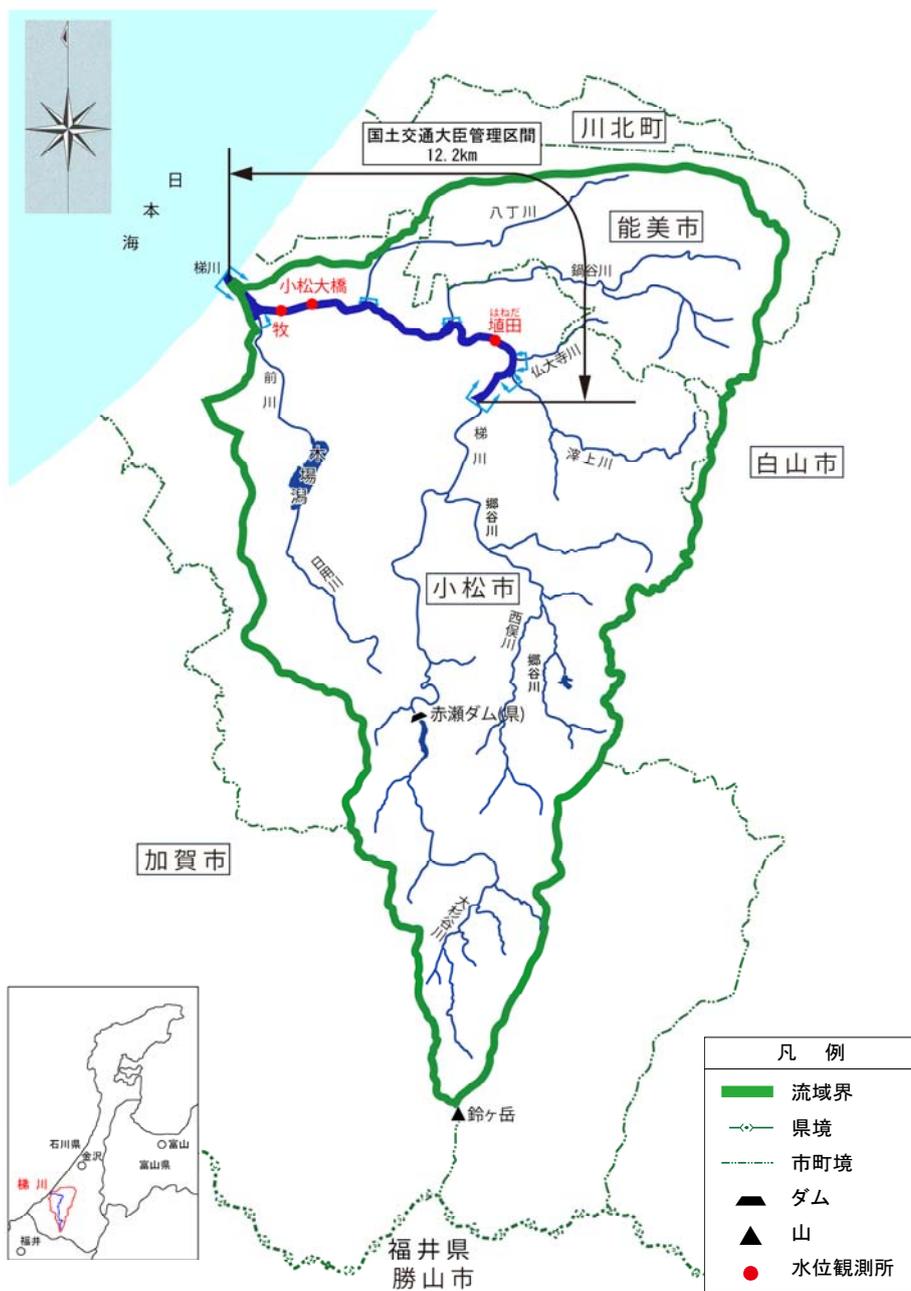
図 1.1 計画の対象区間

河川整備計画の対象区間は、国土交通大臣が管理する以下の区間とします。

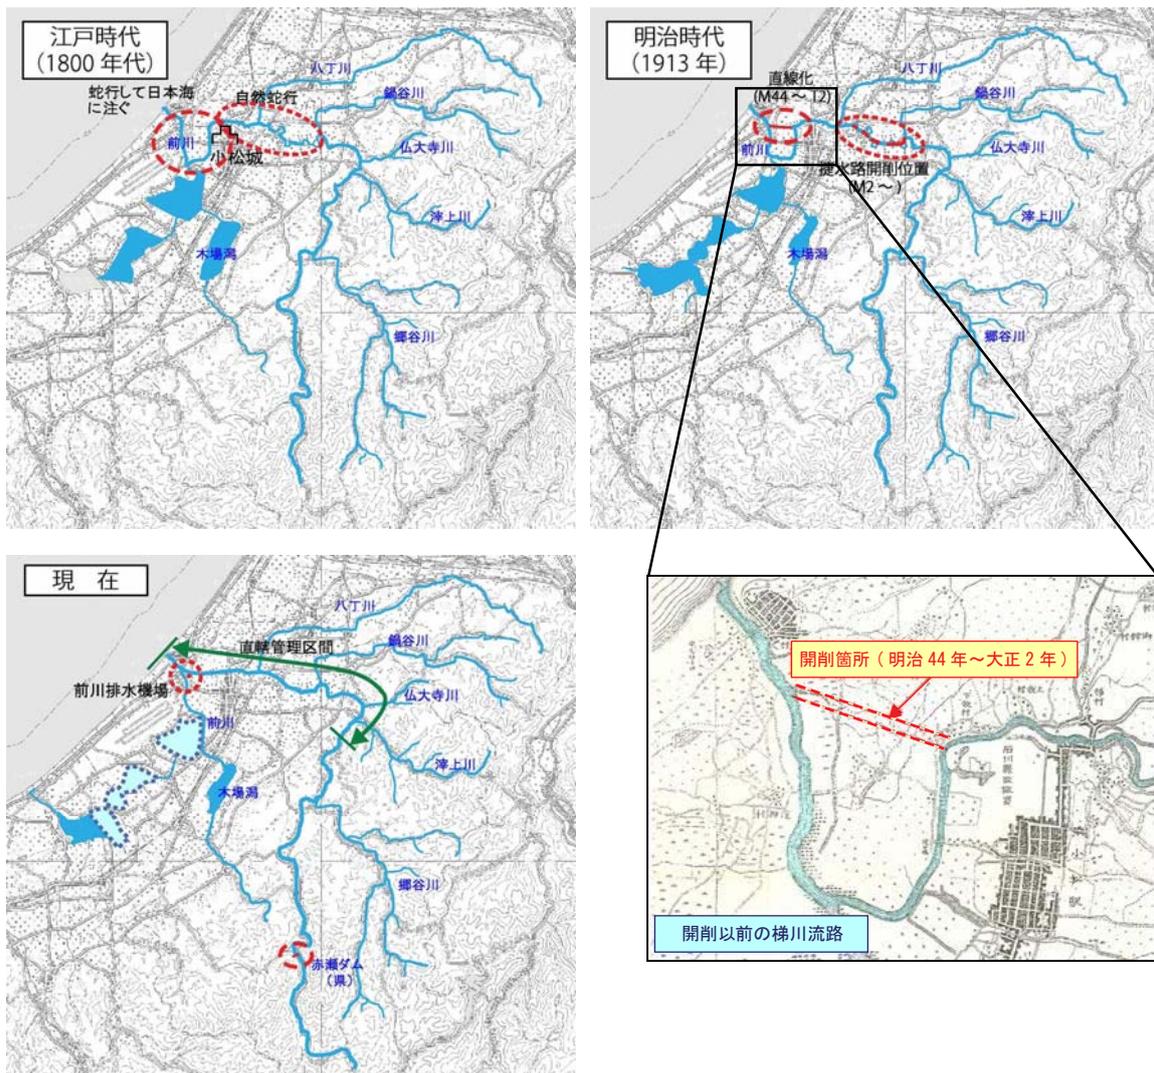
図 2.2 梯川の治水事業と流路の変遷

氾濫域の下流部には、石川県の主要都市である小松市や能美市があります。梯川は、江戸時代から明治時代まではこれらの地域を蛇行して流れ、洪水の度に氾濫による浸水被害が頻発していたため、明治時代以降、捷水路の開削などの事業が行われたことにより、梯川の治水安全度が向上しました。現在は、沿川にさまざまな社会基盤が形成されており、繊維、機械等の第二次産業が集積し、石川県の工業生産拠点として発展しているほか、小松空港、北陸自動車道、国道8号、JR北陸本線など重要な広域交通網が集中し、関西、北陸の各圏域を結ぶ基幹交通のネットワークが形成されています。

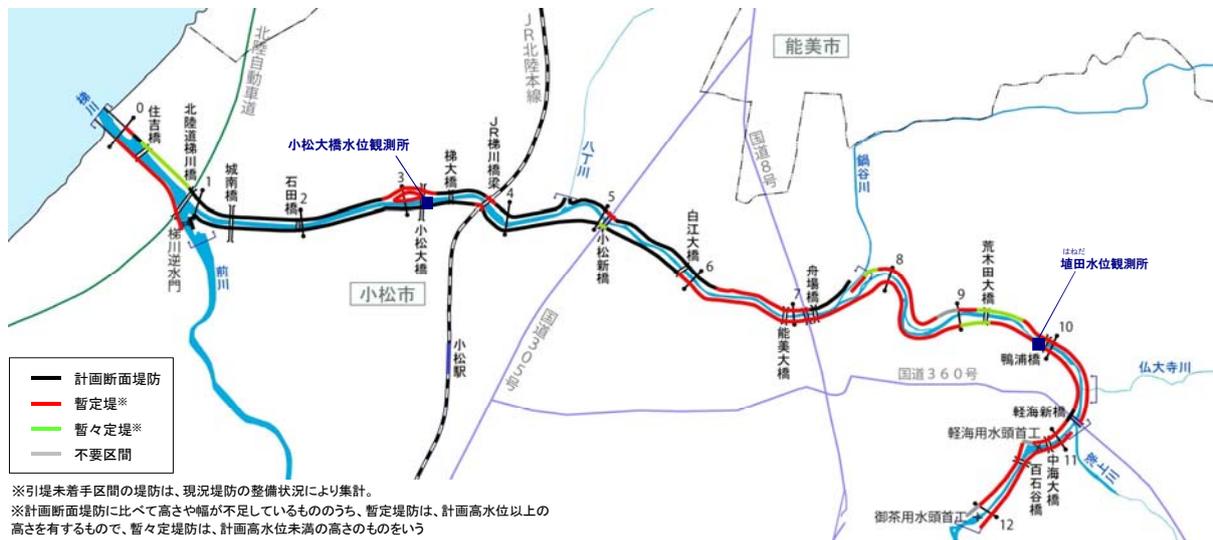
図 3.2 堤防整備状況図

※計画断面堤防に比べて高さや幅が不足しているもののうち、暫定堤防は、計画高水位以上の高さを有するもので、暫々定堤防は、計画高水位未満の高さのものをいいます。

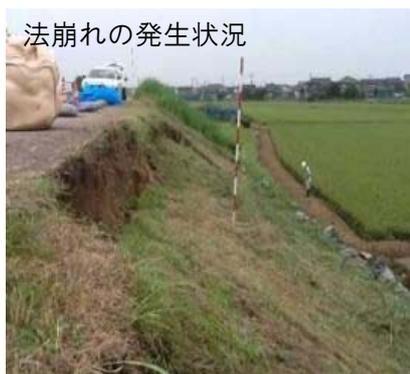
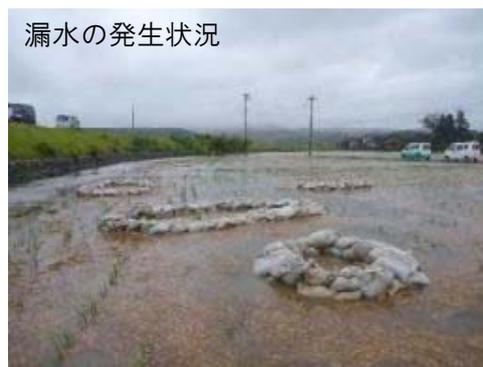
写真 3.3 堤防の法崩れ、漏水の事例（平成 25 年 7 月洪水）

築造された年代が古い堤防は、構造等について不明な要素が多いことから、洪水の際に河川水が堤防内に浸透し、堤体の裏法面からの漏水が発生するおそれがあります。また、梯川の国管理区間の堤防の大半は、以前は河川であった場所に築かれているため、洪水の際は基礎地盤に河川水が浸透し、法尻付近からの漏水が発生する恐れがあります。これらの現象により、堤防が決壊した場合、甚大な被害が生じます。

近年に発生した平成 18 年 7 月洪水、同 25 年 7 月洪水では、堤体漏水の発生や基盤漏水による法崩れが確認されていることから、浸透に対する堤防の安全性点検結果を踏まえて、対策を講じていく必要があります。

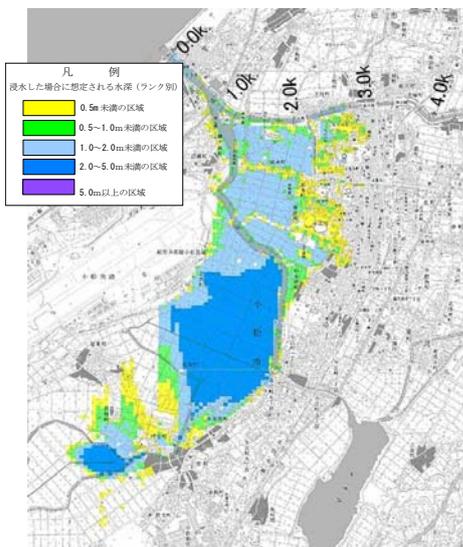
図 3.5 前川排水機場が存在しなかった場合の木場潟周辺の浸水想定区域（平成 25 年 7 月洪水時）

平成 25 年 7 月の洪水では、前川排水機場の排水ポンプ 4 台（計 62m<sup>3</sup>/s）により、前川・木場潟の排水（総量約 680 万 m<sup>3</sup>）を行い、前川沿川の浸水を大幅に軽減し、浸水区域を木場潟周辺の低平地に留めることができました。

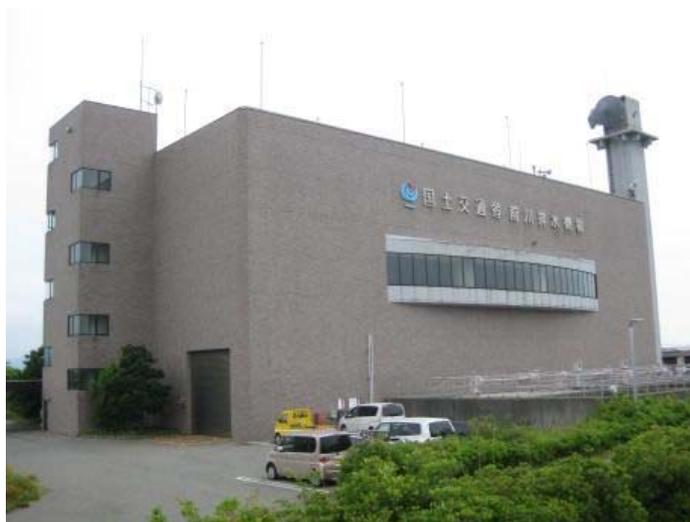
写真 3.4 前川排水機場

このため、前川排水機場は、梯川の洪水時の水位上昇により、前川が自然排水できなくなることによる氾濫を防ぐ目的で整備され、平成 8 年 4 月よりポンプ 2 台（排水量 30m<sup>3</sup>/s）が暫定稼働していました。しかし、同 8 年 6 月には暫定稼働したポンプ排水能力を上回る大雨により浸水被害が発生したことから、同 12 年 4 月にはポンプ排水量を 62m<sup>3</sup>/s（4 台）に増強し、年超過確率 1/50 の規模の洪水に対応できる施設として整備しました。

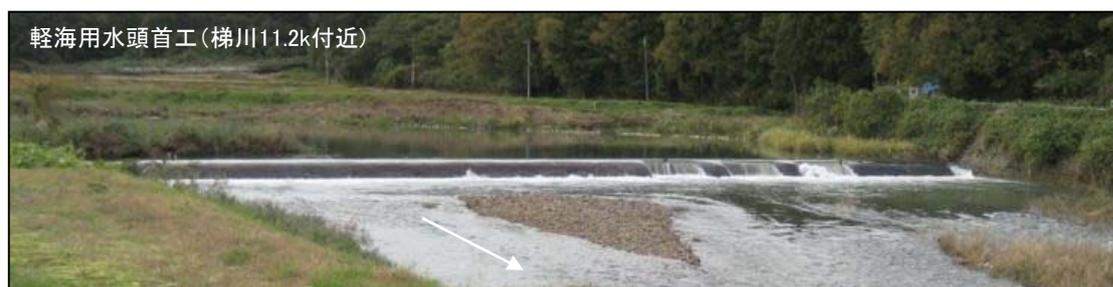
写真 3.15 魚類の移動阻害となっている取水堰（平成23年5月撮影）

梯川本川と支川の合流部には落差は生じていないものの、梯川の国管理区間には恒久的な魚道が未設置である取水堰があり、アユ等の回遊魚の遡上・降下の阻害となっています。

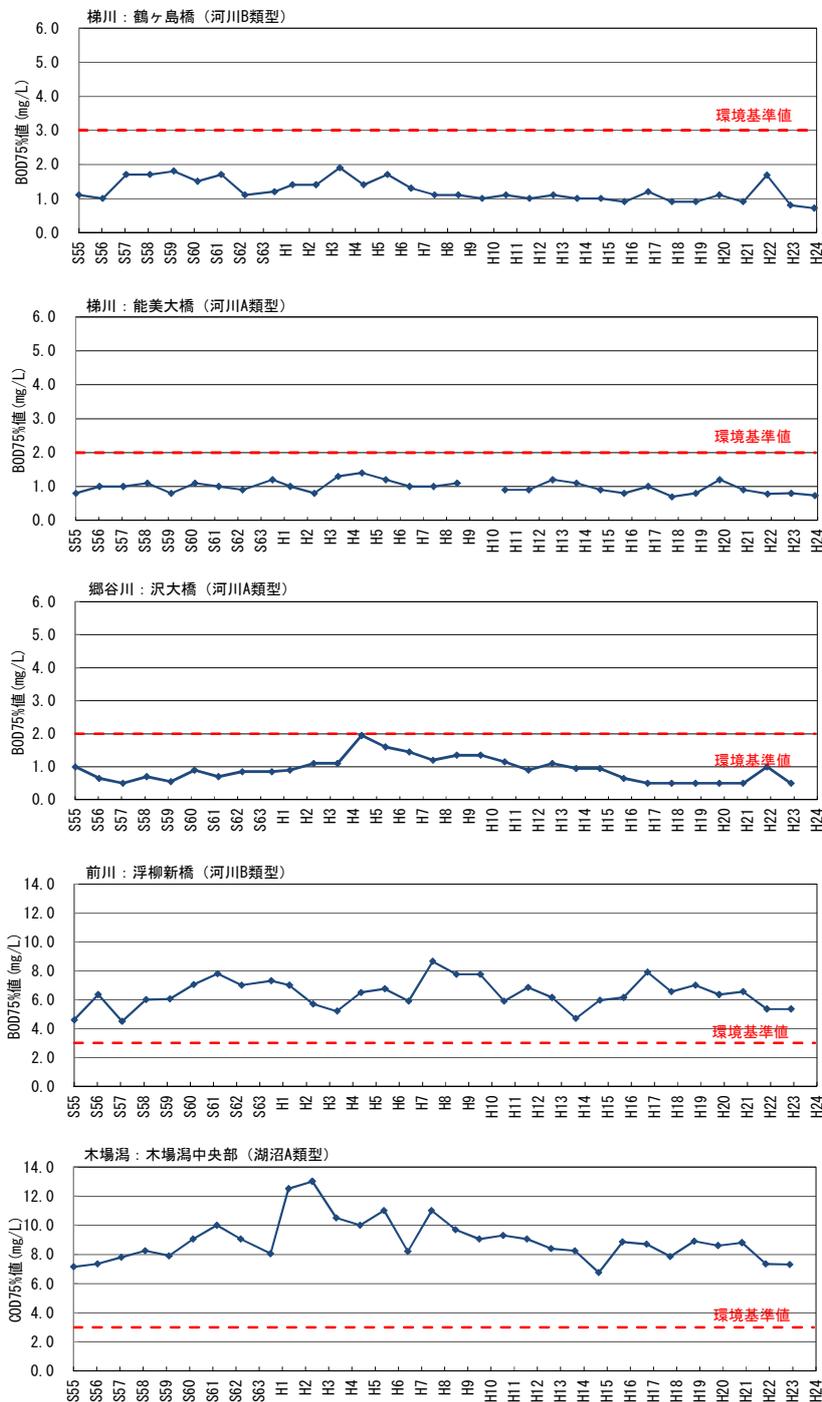
図 3.11 梯川における水質の経年変化

BOD（木場潟はCOD）観測結果の経年変化を見ると、梯川及び郷谷川で環境基準を満たしているものの、前川、木場潟では環境基準を満たしていない状況にあります。

※BOD とは、好気性細菌が水中の有機物を酸化分解するのに必要な酸素量で水質汚濁の指標の 1 つです。BOD 等の水質調査は通常 1 年に複数回実施していますが、年間の日間平均値の全データのうち値の小さいものから 0.75×n 番目 (n は日間平均値のデータ数) の値 (BOD75 値) をもとに環境基準の評価を行います。

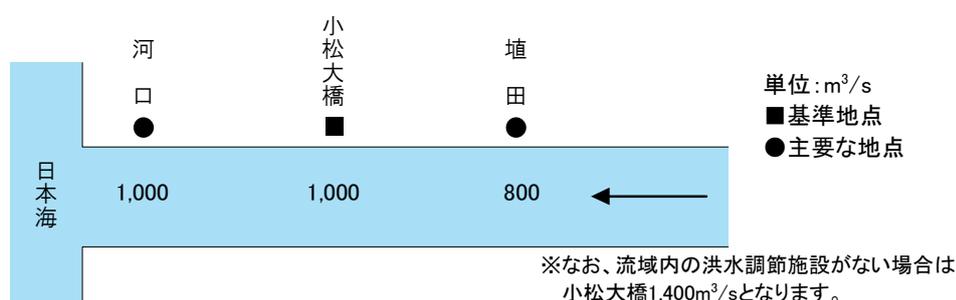
図 4.1 河道における整備目標流量図

本整備計画に定める河川整備を実施することで、年超過確率 1/30 の規模の降雨（戦後最大規模の洪水である昭和 34 年 8 月洪水と同程度の降雨量）によって発生する洪水に対して、家屋等の浸水被害の防止を図ることが可能となります。

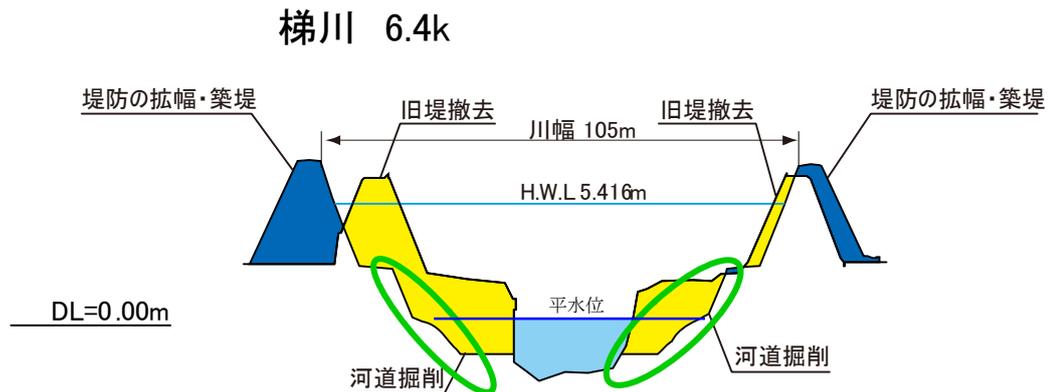
図 5.1 堤防の拡幅・築堤・河道掘削の実施箇所横断面図（6.4k）

※河道掘削では、水際の連続性を確保するため、多様な冠水頻度となるような形状を設定

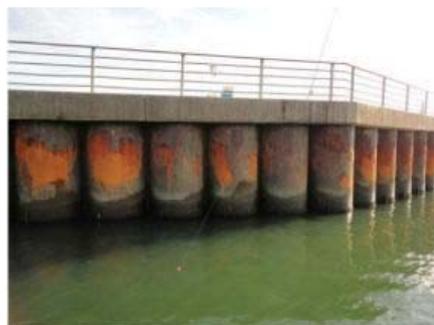
写真 5.5 鋼矢板の状況

下流部の感潮区間においては、矢板護岸により堤防を防護していますが、冬季風浪の影響を強く受け、矢板の腐蝕・劣化が進行する恐れがあることから、構造物の定期的な調査を行い、必要に応じて対策を実施します。

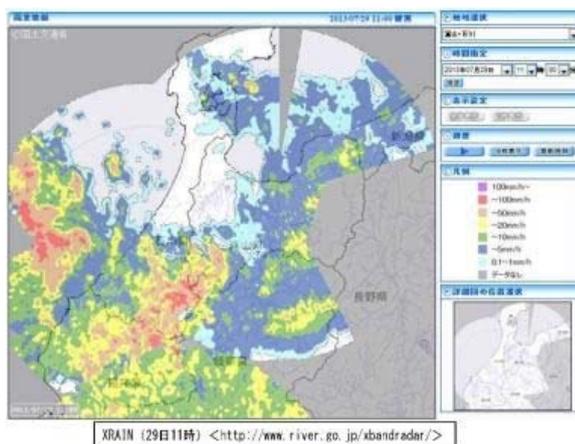
図 5.7 X-RAIN(平成 25 年 7 月 29 日出水時)

※「X-RAIN」では、既存レーダに比べ、より高頻度（1分ごと）、高分解能（250mメッシュ）での観測が可能となり、これまで5～10分かかっていた配信に要する時間が1～2分に短縮されました。
