河川、ダム、砂防設備、海岸保全施設に係る ゴールデンウィーク前の安全利用点検結果について

河川、ダム、砂防設備、海岸保全施設に係る安全利用点検を実施

～ ゴールデンウィークを前に手取川・梯川の河川管理施設のほか、手取川ダム、白山砂防の設備、石川海岸（直轄工事区域）の海岸保全施設で安全利用点検を実施しました～

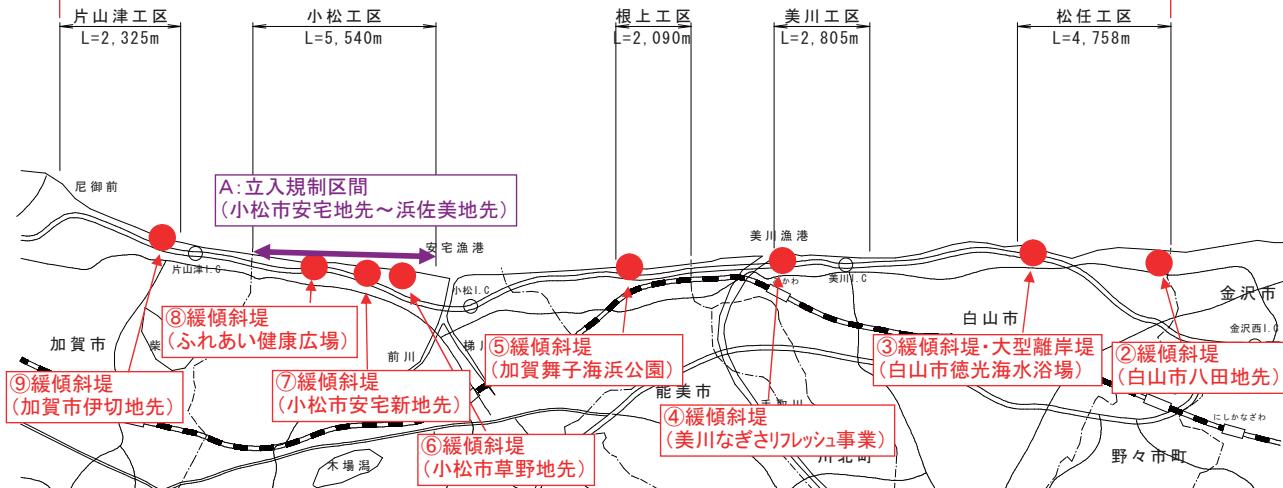
石川海岸 平成23年度安全利用点検 参考図

記号	対象施設	管理者	所在地	位置	措置状況	措置理由	措置期間
A	直立堤・自転車道	金沢河川国道事務所	小松市安宅地～浜佐美地先	No.576 ～No.628	立入規制 (バリエード)	直立堤背後の自転車道脇沿いに小松工区全面通行止め	H17.2 ～H24.3

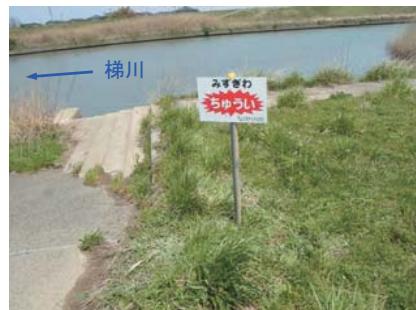
○ 地点に上の写真の看板を設置(2箇所)

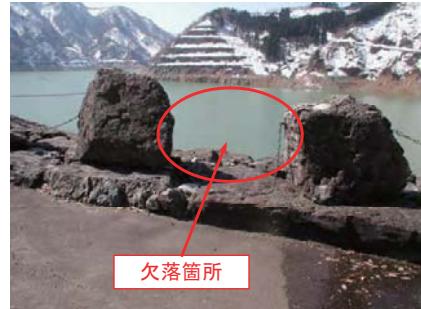
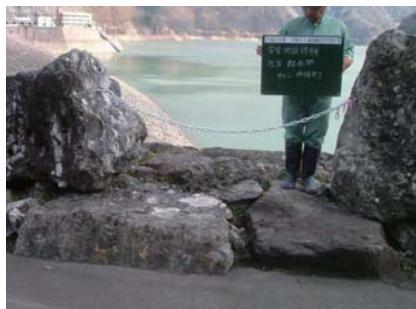
手取川ダム

②立入禁止
啓発用
チェーンが
切断して欠
落

チェーン切断箇所の補修、アンカーボルトの設置
