国土交通省 金沢河川国道事務所
小松市 都市創造部 道路河川課

梯川右岸で陥没発生！（第2報） 現地で空洞調査を実施しました

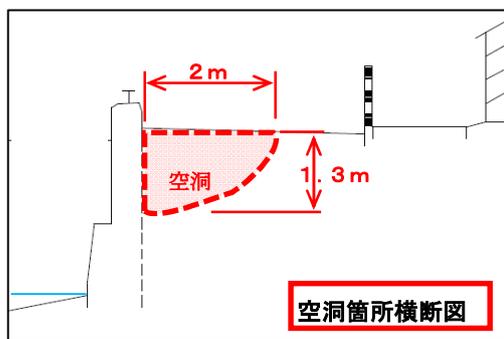
小松市安宅町地先の梯川河岸沿いの小松市道において、1月15日に陥没（深さ約1.3m）が確認されたため、その周辺道路の地下部に空洞がないかを調査しました。その結果、1月15日に陥没が確認された箇所から約10m下流に離れた箇所にも空洞（深さ約1.3m、幅約2m）が確認されました。原因は、護岸の下からの土砂の流出であると思われます。今後、調査結果に基づき復旧工法を検討し、工事を実施する予定です。

空洞深さ調査

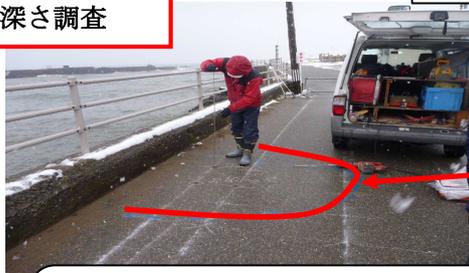
空洞範囲

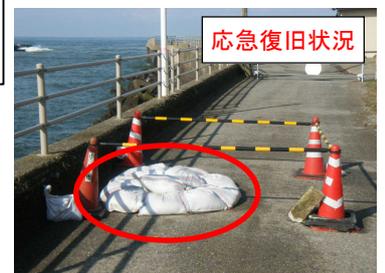
応急復旧状況
