## 河川、ダム、砂防設備、海岸保全施設に係る 夏休み前の安全利用点検結果について

## 河川、ダム、砂防設備、海岸保全施設に係る 夏休み前の安全利用点検の実施について

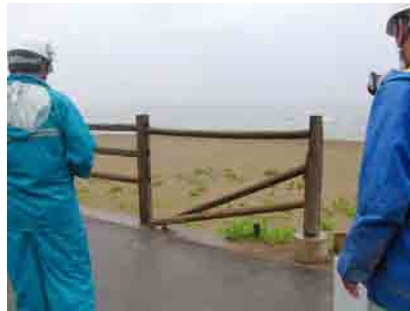
海岸保全施設 白山市八田地先の落下防止木柵の損傷

| 施設名 | | 点検数 | 措置必要<br>区域数 | 措置必要<br>区域箇所 | 点検結果 | 実施した(する)措置 |
|---|---|---|---|---|---|---|
| 海岸保全施設 | | 7 | 6 | ① | ・落下防止木柵損傷。<br>・車止め跡鉄線露出。 | ・落下防止木柵損傷箇所を補修済み。<br>・車止め跡鉄線除去済み。 |

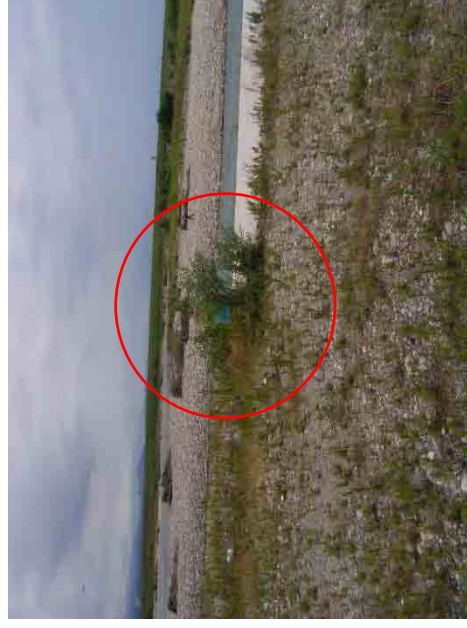
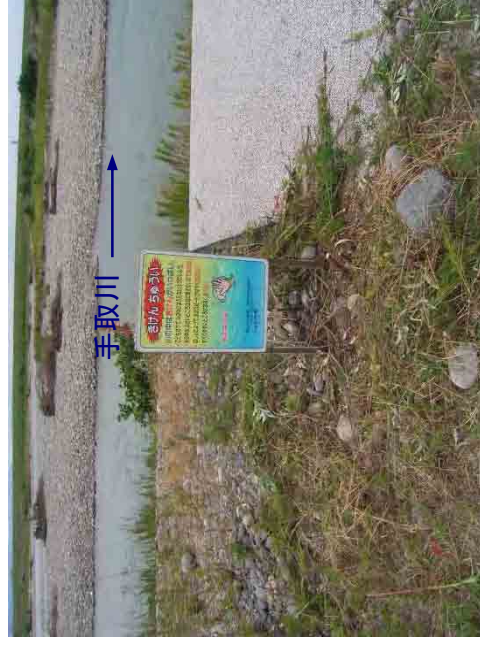
河川（手取川）  
 (⑤水辺の築校（西部拠点）  
 注意喚起看板の  
 周辺の除草

| 施設名 | | 点検数 | 措置必要<br>区域数 | 措置必要<br>区域箇所 | 点検結果 | 実施した(する)措置 |
|---|---|---|---|---|---|---|
| 河川 | 手取川 | 12 | 2 | ⑤ | 河岸の階段護岸に「きけんちゅうい」の看板が設置されているが、看板周辺の除草が必要。 | 除草を実施済み。 |

手取川の河岸の階段護岸に「きけんちゅうい」の注意喚起看板が設置されているが草陰になり、見にくくなってしまったため除草を行った。

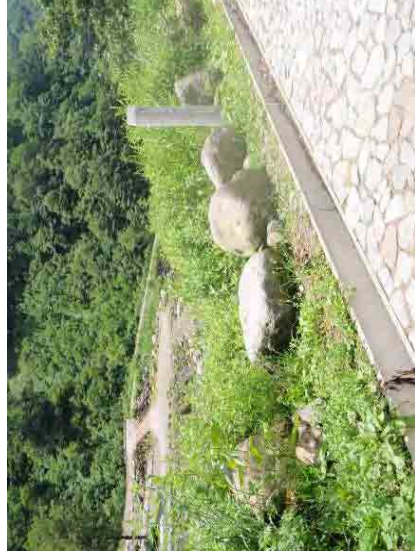
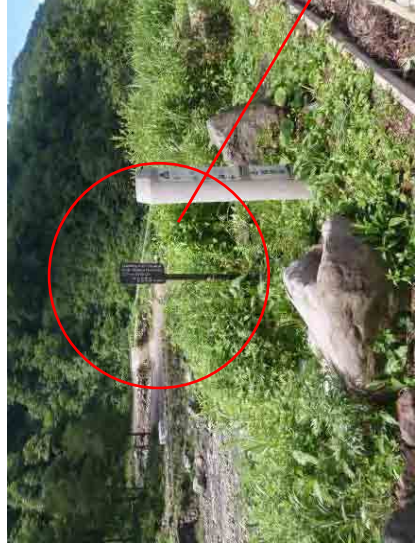
砂防設備  
 (⑦別当出合床固工群)  
 注意喚起看板  
 の設置が必要

| 施設名 | | 点検数 | 措置必要<br>区域数 | 措置必要<br>区域箇所 | 点検結果 | 実施した(する)措置 |
|---|---|---|---|---|---|---|
| | | | | ⑦ | 注意喚起看板の設置が必要。 | 注意喚起看板を設置済み。 |

土石流の危険性があることを表示した注意喚起看板を設置。

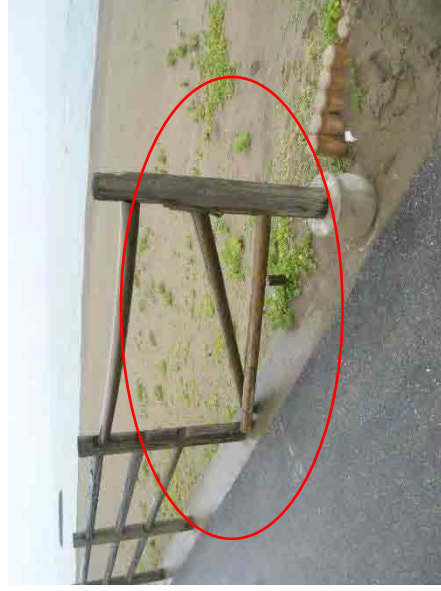
海岸保全施設  
(⑦緩傾斜堤)  
(白山市八田地先)  
木柵損傷

木柵損傷
