調査の目的

宇奈月ダム下流河川では、河床低下傾向にあり、その原因はダムから流下する大粒径土砂が不足しているためと考えられている。このため、平成27年度より宇奈月ダム貯水池内に存在する大粒径土砂の移動状況調査を実施しており、平成30年度については引き続き調査を実施するとともに、大粒径土砂移動の対策案を検討する。

# 平成30年度大粒径土砂の移動状況調査について

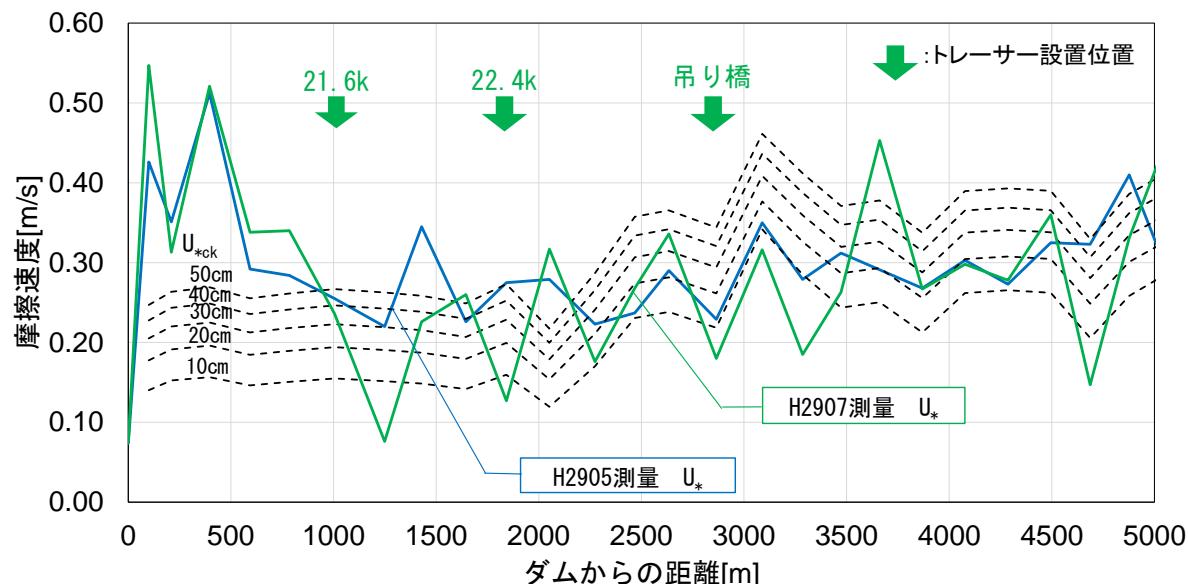
図-1 H2905河床とH2907河床における摩擦速度の縦断図

- **課題1**：平成29年度の連携排砂は中止となり、宇奈月ダム貯水池内は自然流下状態とならなかった。このため、連携排砂時における宇奈月ダム貯水池内の大粒径土砂移動状況を把握できる条件とはならず、昨年の課題であった「土砂移動を規定する要因となっている可能性が高い21.6kから22.4kの領域における土砂移動性」を確認できていない。
- **課題2**：高出力タイプ発信器の電池は1ヶ月であることから、連携排砂のタイミングによっては、トレーサー探索時点で電池切れとなる。
- **課題3**：今回、22.4k付近の主流は左右岸に分かれており、トレーサー設置位置が主流とはなっていないかった。
- **課題4**：図-1に下記条件をもとに求めた摩擦速度の縦断図を示す。出水前後のH2905測量とH2907測量を比較すると、摩擦速度が変化している区間がある。これは、土砂移動性が過年度調査結果とは異なる可能性を示唆しており、現況堆砂形状における土砂の移動状況を把握する必要がある。

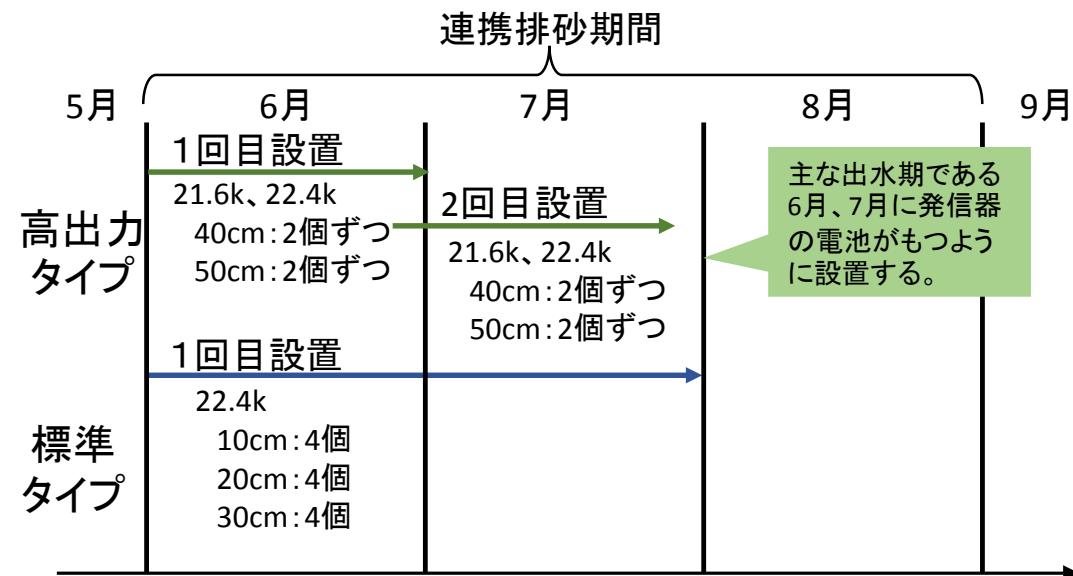
図-2 トレーサー設置時期案

- 平成30年度も21.6k付近および22.4k付近を中心とした大粒径土砂移動状況の調査を計画する。（課題1・4に対応）
- 調査の確実性を高めるため、トレーサーの設置タイミングを排砂期間中で2回に分け、電池切れに対応する。（課題2に対応）
- 22.4k付近のトレーサーについては、横断方向に数箇所配置することで、出水によって変化する主流位置の違いに対応する。（課題3に対応）

### ◆トレーサーの設置時期

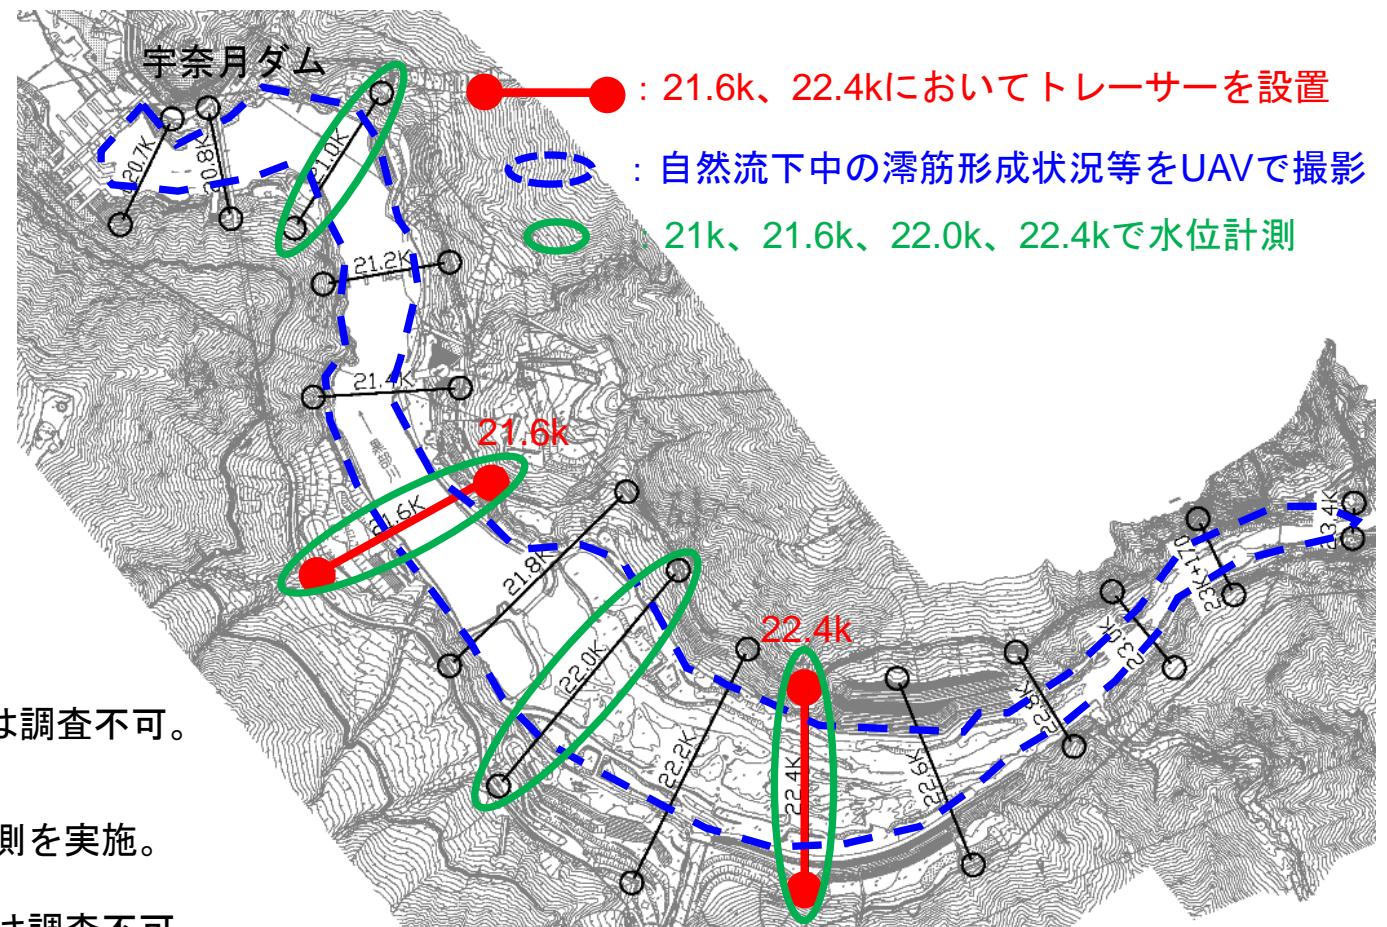
図-3 調査計画の概要図

#### 【縦断方向の設置計画】

平成28、29年度の調査結果からデータが不足している断面に設置。

- ・トレーサー設置位置：21.6k、22.4k

#### 【横断方向の配置計画】

自然流下時において想定される主流位置を踏まえ、流況解析による摩擦速度を参考に配置を計画。

※より確実に調査結果が得られるよう、22.4kでは横断方向に数箇所設置。

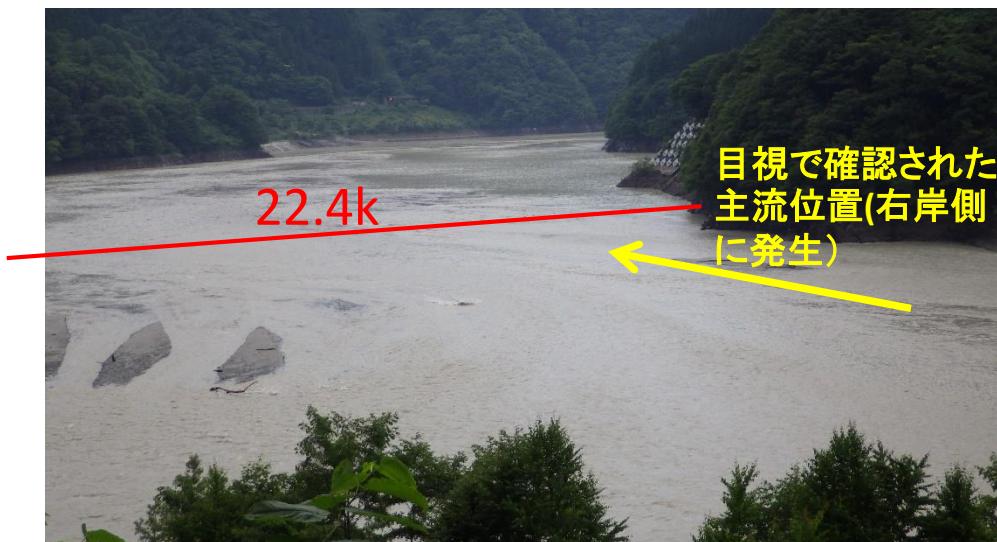
図-4 平成29年7月洪水時における水位低下中の22.4k付近の流況 (平成29年7月3日 17時ごろ撮影)

21.6kと同様に、河道平面形状は右岸側に湾曲しており、自然流下時の主流は左岸に発生するものと考えられる。しかし、平成29年7月洪水の水位低下中において、右岸に主流が発生しているタイミングがあることが目視より確認された。(下図参照)

よって、22.4kにおける自然流下時の主流は左岸だけでなく右岸でも発生するものと想定される。(右図の黒破線)

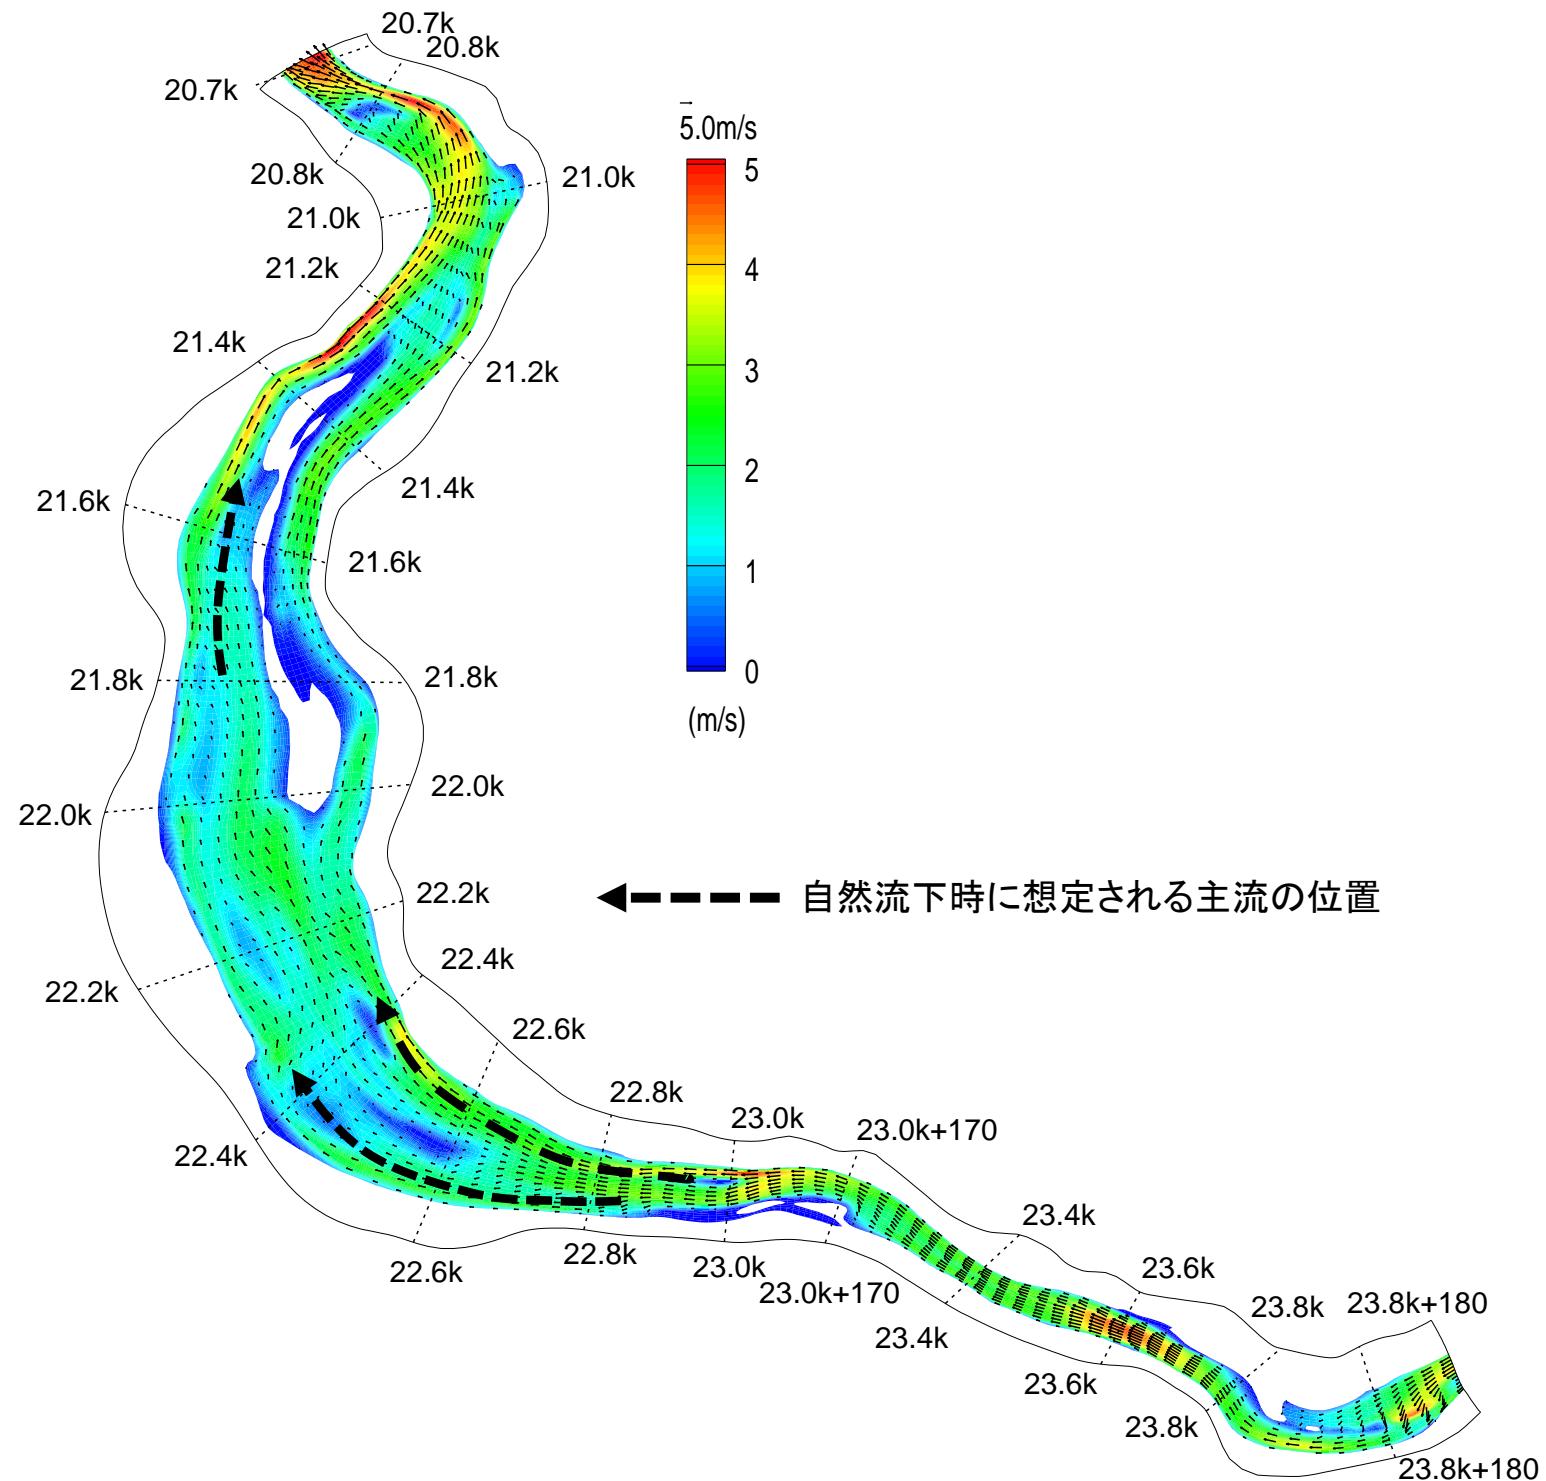
図-5 流速の平面分布(平面二次元流況解析結果)

21.6kについては、平成29年7月測量の河床横断形状では中央部の河床が高く、左右岸両側の河床が低い状態にある。その影響により、計算上は兩岸に強い流れが発生する。しかし、河道平面形状は右岸側に湾曲しており、自然流下時の主流は左岸に発生するものと考えられる。

よって、21.6kにおける自然流下時の主流は左岸側と想定される。(右図の黒破線)

22.4kでは主流が分かれており、計算上、22.4k付近で兩岸に強い流れが発生する。

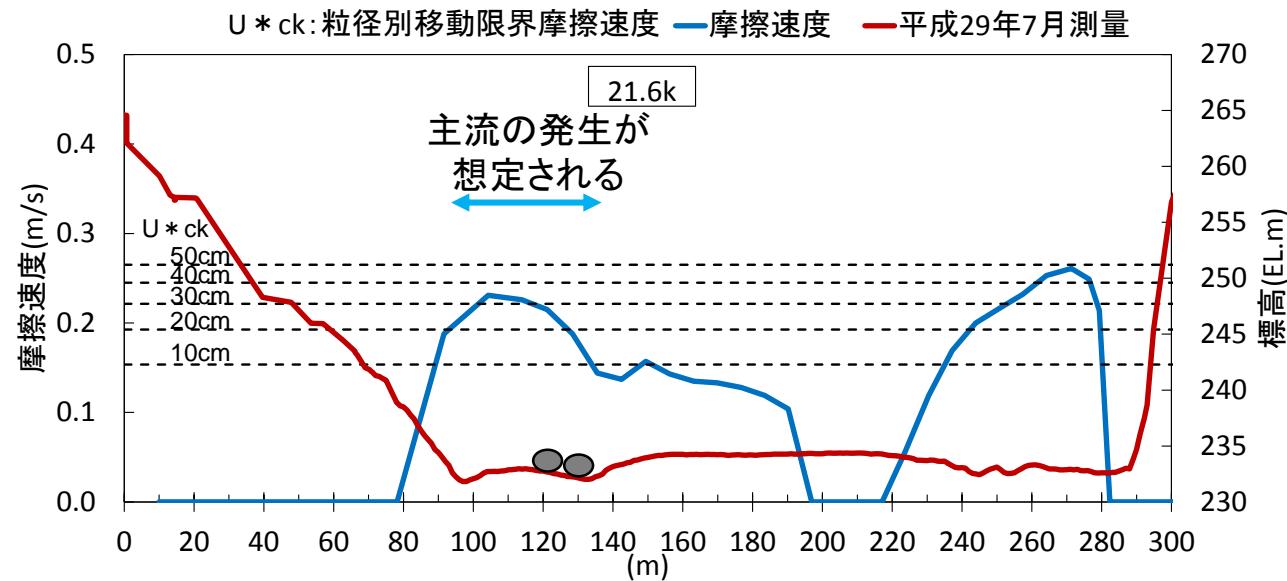
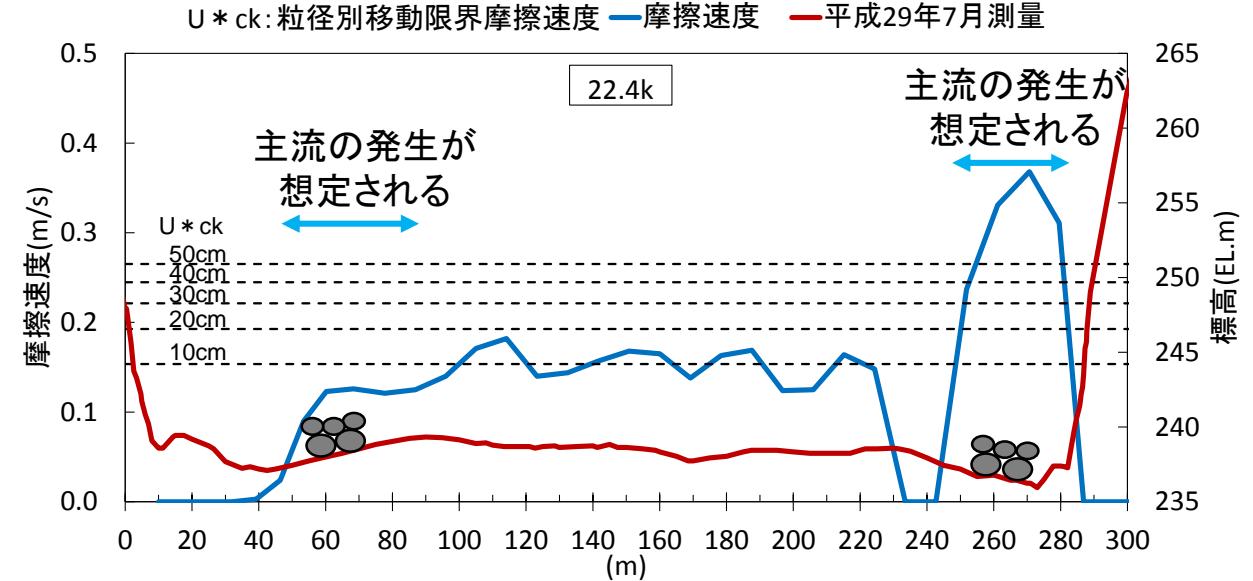
図-6 21.6kおよび22.4kにおける摩擦速度の横断分布(平面二次元流況解析結果)

想定した主流となる箇所、各測線における摩擦速度※1と粒径別移動限界摩擦速度※2を参考に、横断方向の配置を計画。

※1：下記条件をもとに平面二次元流況解析より求めた値

- ・断面形状：H29年7月（排砂（中止）後測量）
- ・流量：200m<sup>3</sup>/s
- ・貯水位：自然流下状態

※2：修正エギアザロフ式より求めた値

**21.6k** ➤ 40,50cm各2個を横断距離約120m付近に配置  
（自然流下時の主流、かつ摩擦速度が大の箇所に配置）

**22.4k** ➤ 10,20,30cm各2個、40,50cm各2個を横断距離60m付近および260m付近にそれぞれ配置  
（自然流下時の主流、かつ摩擦速度が大の箇所に配置）
