## 令和 6 年黒部川の土砂動態について

# 令和5年通砂測量から令和6年通砂後測量までの土砂動態 (R5. 7/27~R6. 8/10)

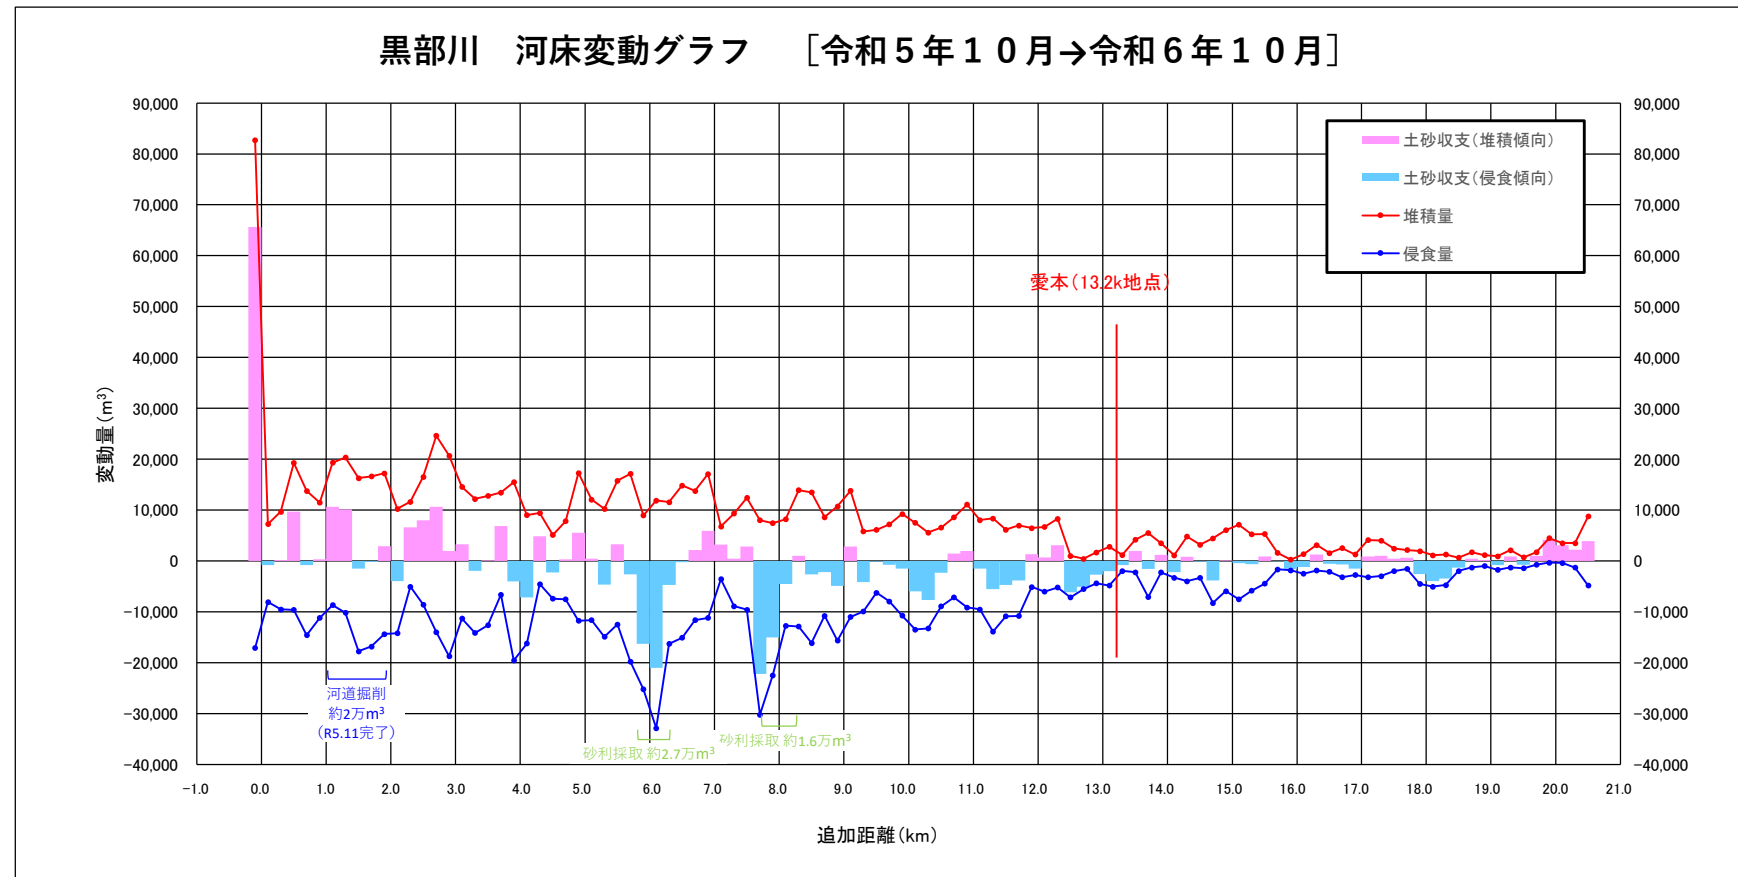
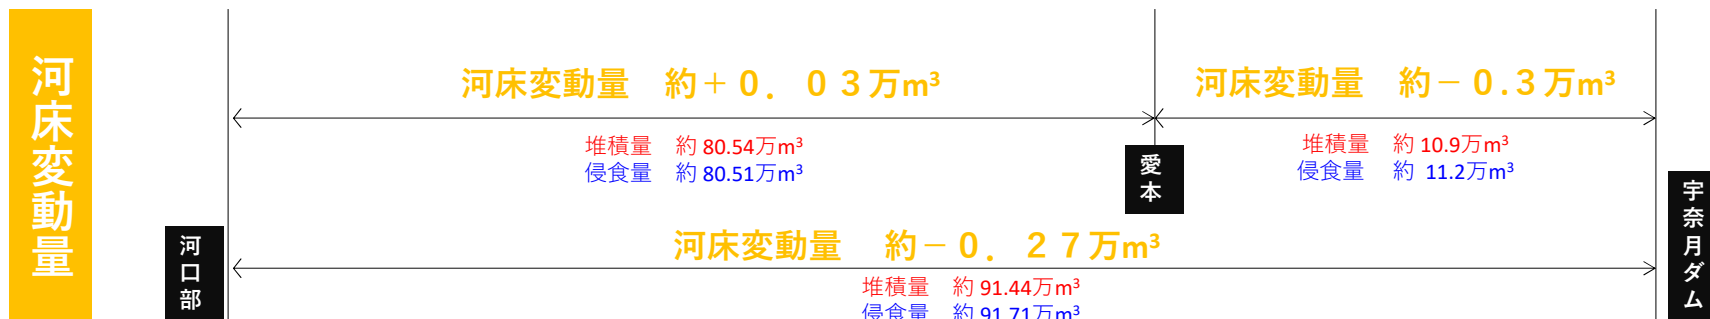
黒部川(6)標高差分図(令和6年10月－令和5年10月)

航空レーザー計測の結果から、令和5年10月から令和6年10月までの連携排砂実施期間前後の河床変動量を算出した結果、河口から宇奈月ダムまでの全区間で約0.27万 $\text{m}^3$ の侵食が確認された。その内、河口から愛本までの区間では約0.03万 $\text{m}^3$ の堆積となったが、河口部付近での堆積が顕著である。愛本から宇奈月ダムの区間では約0.3万 $\text{m}^3$ の侵食が確認されたが、堆積と侵食の収支バランスが比較的良好い。
