第2回 黒部川流域治水協議会

資料4：森林整備・保全について

黒部川流域における国有林の森林整備・保全対策について

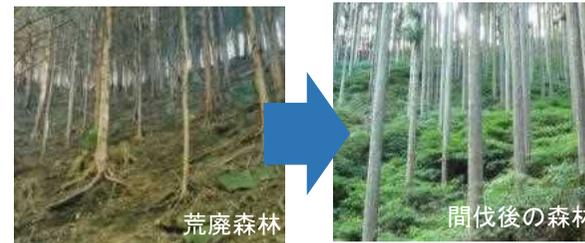
(参考)森林整備による浸透能の向上効果

間伐の実施で森林土壌の孔隙量が保持

※服部ら「間伐林と無間伐林の保水容量の比較 (2001)」

間伐の実施で土壌の孔隙量が増え保水容量が増加。

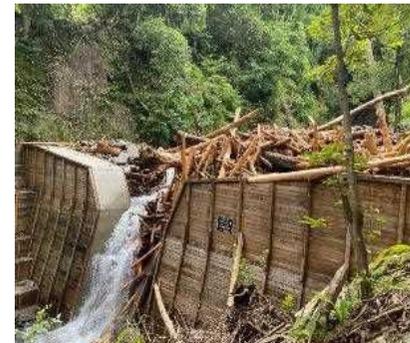
流木捕捉式治山ダムが流木を捕捉した事例【熊本県球磨村】

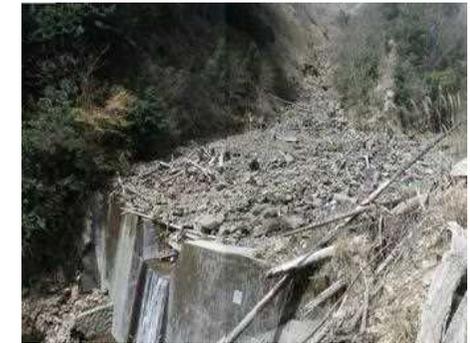
治山ダムが山腹崩壊と土砂流出を軽減した事例【大分県日田市】

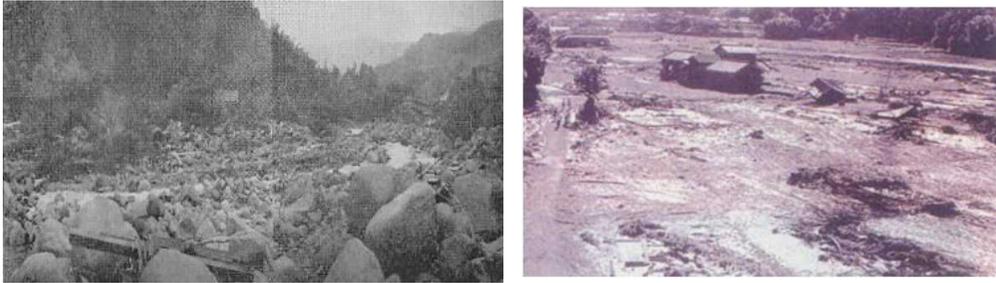
昭和33年狩野川台風災害

静岡県伊豆地域における溪流荒廃・洪水の発生状況

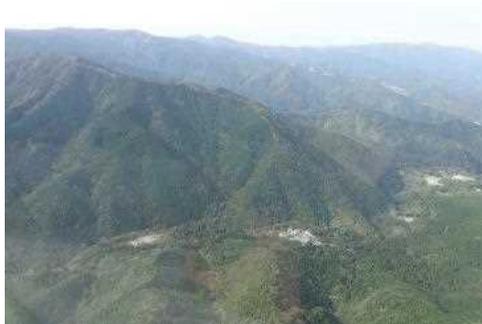
令和元年東日本台風

伊豆地域では激甚な山地崩壊の発生はなし
(関東森林管理局ヘリコプター調査結果)

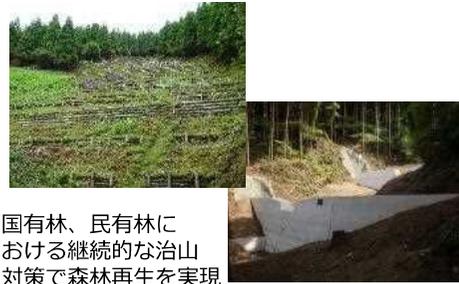
これまでの治山事業による森林再生の例

国有林、民有林における継続的な治山対策で森林再生を実現
→土壌の発達による水源涵養機能の向上

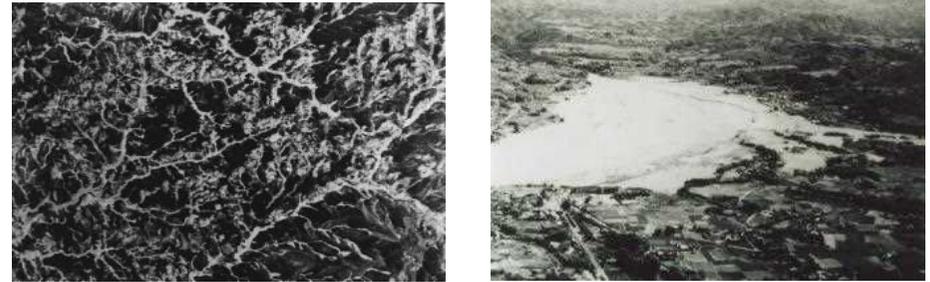
昭和36年災害

長野県伊那谷地域における山地災害・洪水の発生状況

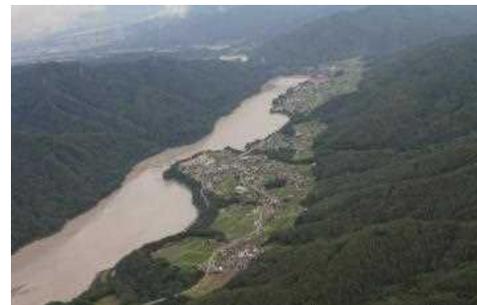
令和2年7月豪雨

伊那谷地域では激甚な山地崩壊の発生はなし
(中部森林管理局ヘリコプター調査結果)

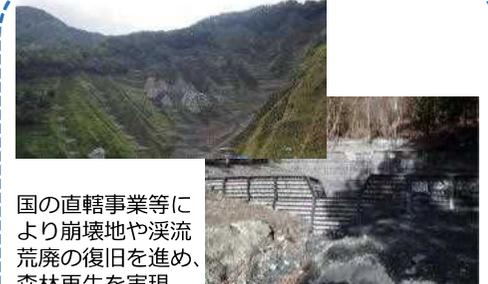
これまでの治山事業による森林再生の例

国の直轄事業等により崩壊地や溪流荒廃の復旧を進め、森林再生を実現
→土壌の発達による水源涵養機能の向上

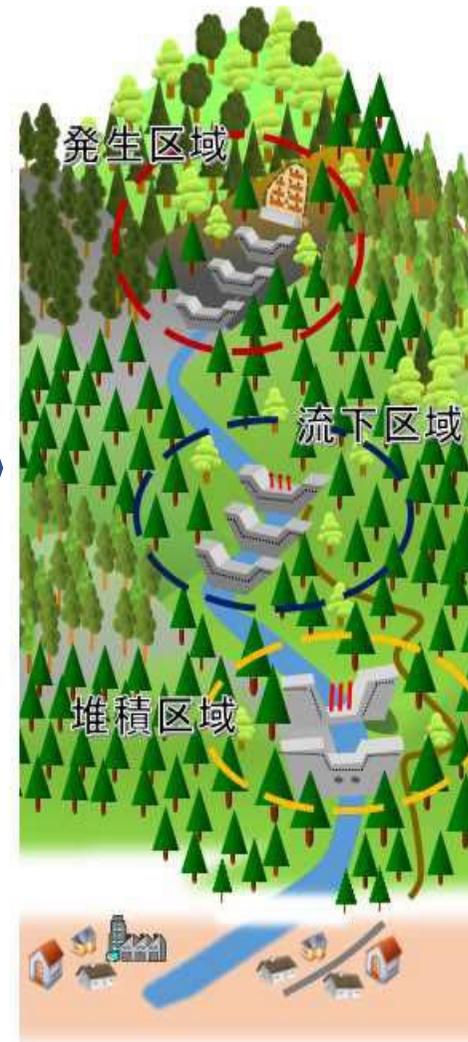
■具体的な対応策 ～「発生区域」「流下区域」「堆積区域」に区分し対策を強化～

- 保安林の適正な配備
- 間伐等による根系等の発達促進
- 土留工等による表面侵食の防止等

- 流木化する可能性の高い立木の伐採による下流域の被害拡大の抑制
- 流木捕捉式治山ダムの設置等による効果的な流木の捕捉等

流木捕捉式治山ダム

- 森林を緩衝林として機能させることによる堆砂の促進や流木の捕捉
- 治山ダムの設置等による溪床の安定や流木の流出拡大防止等

緩衝林として機能した森林

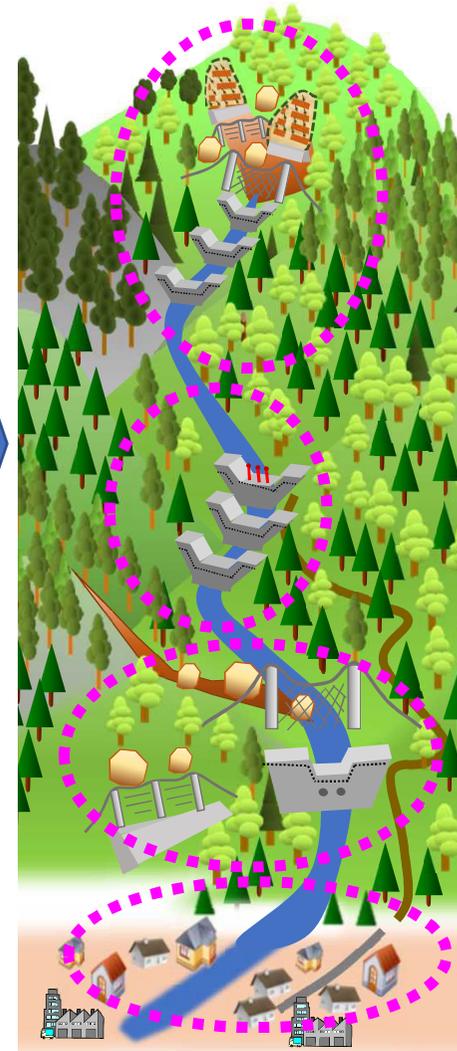
- ▶ 保安林の適正な配備
- ▶ 間伐等による根系等の発達促進
- ▶ 土留工等のきめ細かな施工
- ▶ 治山ダムを階段状に設置
- ▶ 必要に応じた航空緑化工の採用等

(参考) ヘリコプターによる航空緑化工の例

- ▶ 流木捕捉式治山ダムの設置等による流木対策の実施
- ▶ ワイヤーによる巨石の固定や流下エネルギーに対応したワイヤーネットによる防護工、治山ダムの整備
- ▶ 既設治山ダム等に異常堆積している土石・流木の排土・除去

(参考) ワイヤーネットやスリットダムによる土石や流木の捕捉
