# 職業体験実習

桜井高校土木科2年 赤井勇司 寺田哲也

僕たちは、インターンシップで5日間黒部河川事務所の方で、お世話になりました。普段学校で見たり、聞いたり、体験できないような経験をさせてもらい、そして、立ち会って下さった事務所や出張所の方々のお陰で、非常に内容の濃い5日間を過ごす事ができました。

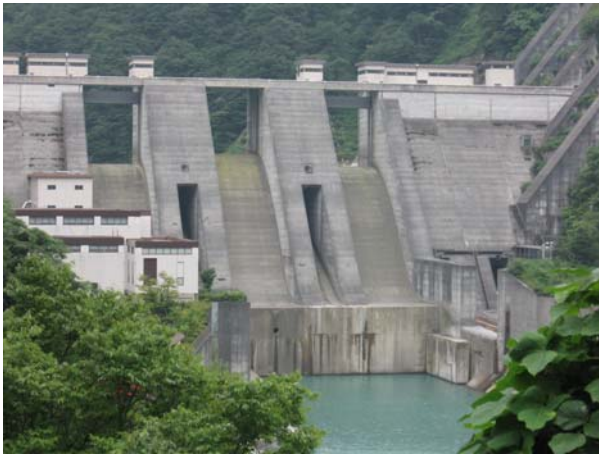
8月6日 月曜日 午後 宇奈月ダム見学

### 宇奈月ダムの特徴

- ・型式：重力式コンクリートダム
- ・堤頂標高：EL. 262.0m
- ・堤頂長：190.0m
- ・堤頂幅：6.0m
- ・基本高水流量：6,900m<sup>3</sup>/S
- ・計画最大放流量：6,200m<sup>3</sup>/S

1 日目の午後からは、宇奈月ダムへ見学に行きました。このダムは、国直轄のダムの中では初の排砂ゲートを有しているダムです。

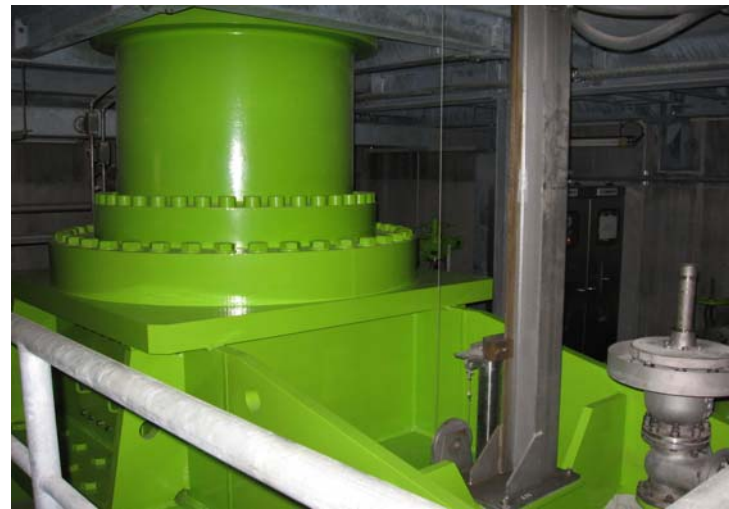
ダムの堤体の中には監査廊と呼ばれる通路があり、この写真は監査廊を見学したとき撮影したものです。

この油圧式ポンプで、排砂ゲートの開閉を行っています。

排砂とは、川の流れが土砂を運ぶ力（掃流力）を利用して、ダムにたまった土砂を排砂ゲートから流すことを言う。

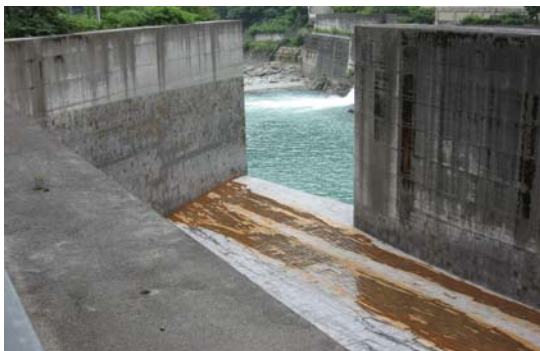
←これが排砂ゲートの出口です。  
排砂の際に削られないように、特殊な硬い石を使用しています。

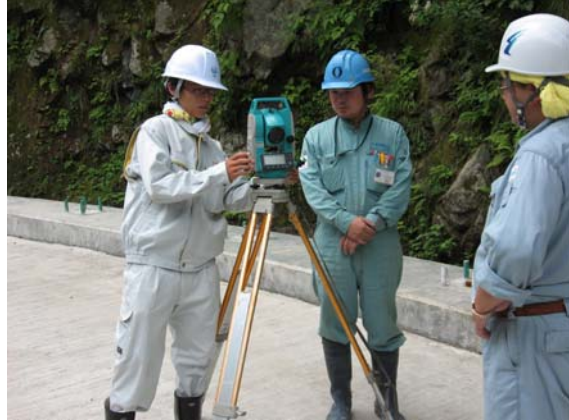
←この写真は祖母谷第7砂防堰堤の工事現場です。

右下の黒い板のような物は、ラバースチールと言って、土石流などによるコンクリートの破損を防ぐ物です。

今後、左側にもラバースチールを付ける工事をする予定だそうです。

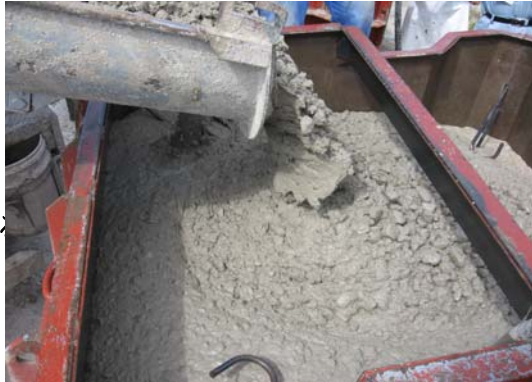
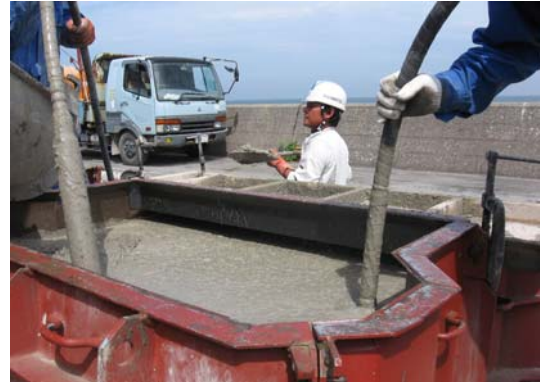
その後に、海岸工事の様子を見学しに行きました。海岸の近くに、ブロックを製造している所があり、型枠にコンクリートを流し込んでいる様子や、バイブレーターという機器でコンクリートに振動を与えて締め固めをしているところを見学出来ました。

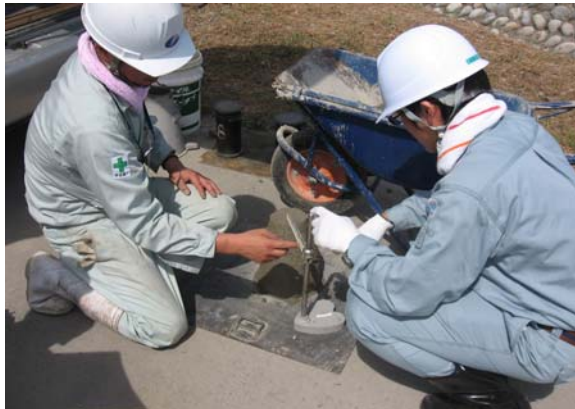
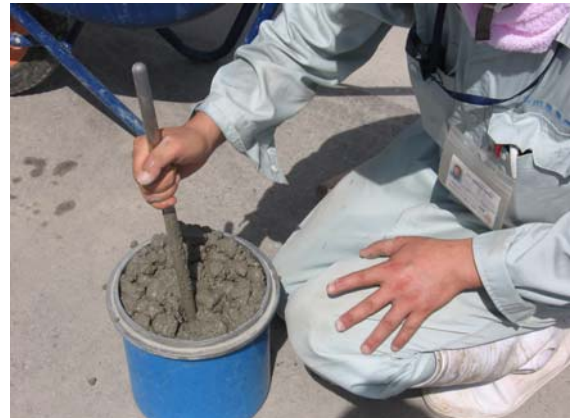
これを見学した後、僕たちはコンクリートの供試体作成をさせていただきました。型枠に流し込んだり突き棒で突いたりするのに少し苦戦しました。次に、コンクリートのスランプ試験と、空気量試験を体験させていただきました。これらの試験はコンクリートの品質確認をする試験だそうです。

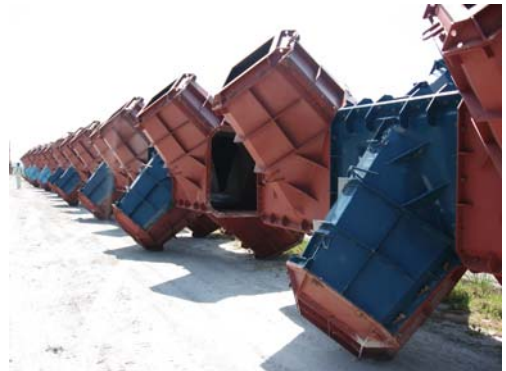
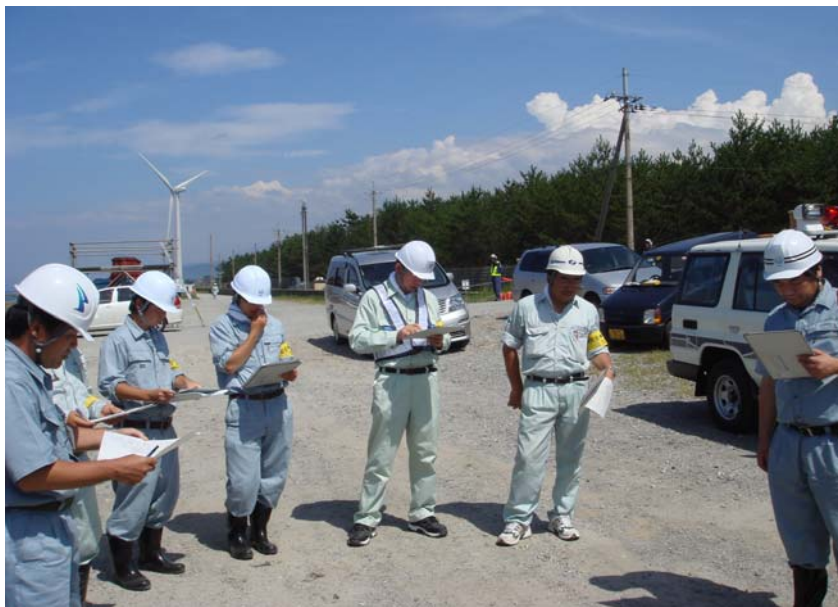
午後からは、海岸安全パトロールに同行させていただきました。山田出張所長に、どのような所を重点的に見るのかなどを詳しく教えていただき、実際に不備があった機械や場所を見ることができたので貴重な経験になりました。型枠の並べ方かどうか、作業者の熱中症対策は出来ているのかなど細かいところまでしっかりチェックされていました。

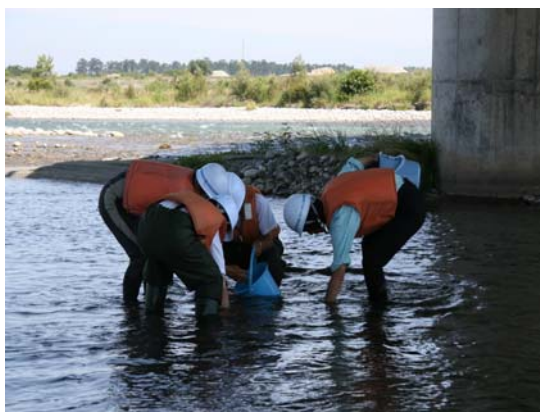
9日の午前中は、黒部川の河口付近で水質調査を行いました。

水の濁度や、pH、空気量などを計測しました。黒部川の水質は、どの調査でも良い結果が出ました。

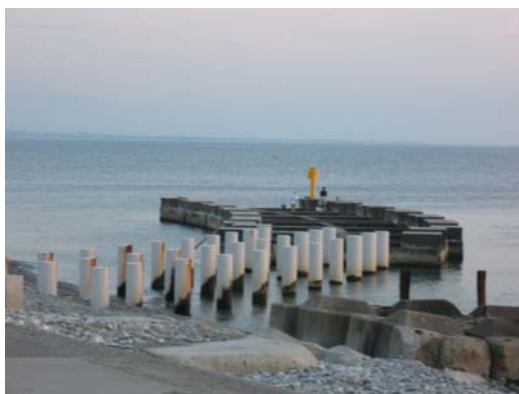
生地にある新型突堤です。  
一基四億程度で、現在二基あります。

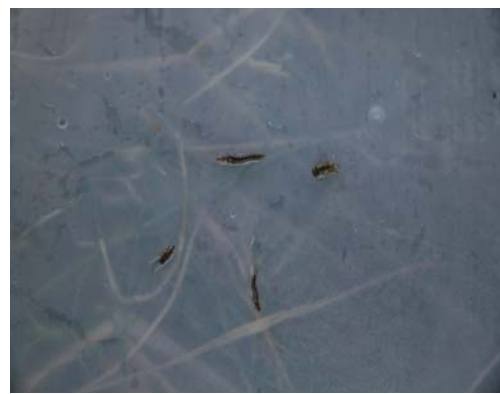
黒部川に生息していた、ヒラタカゲロウとナガレトビケラです。  
きれいな川にしか生息していない生物です。

その他にも、水生生物調査を行いました。きれいな水が有るところに生息する生物が、何匹もいたので黒部川の水はきれいだという証明になったと思います。
