ば ば た に  
祖母谷下流第2号砂防えん堤本体工事の  
くろ な ぎ が わ  
再開及び黒薙川砂防えん堤群の整備推進  
富山県黒部市（旧宇奈月町）

### 2) 祖母谷下流第2号砂防えん堤諸元

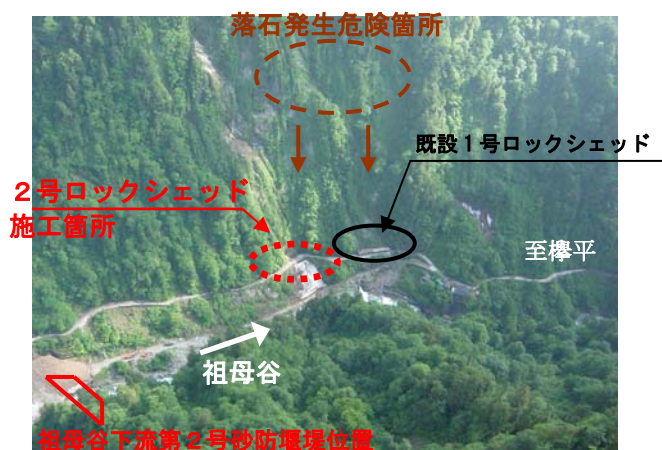
祖母谷下流第2号砂防えん堤

高さ26m 長さ43m 体積5,340m<sup>3</sup> スリット構造
