# 国道249号権限代行区間における地元ニーズに応じた復旧の取り組みについて

令和6年能登半島地震で被災した国道249号。能登半島の道を繋げるため、権限代行区間として応急復旧を行う中、瞬く間に能登半島を襲った奥能登豪雨。能登復興事務所が地元のニーズに応じて取り組んだ大規模崩落箇所の応急復旧道路の整備と、本復旧の計画について報告する。

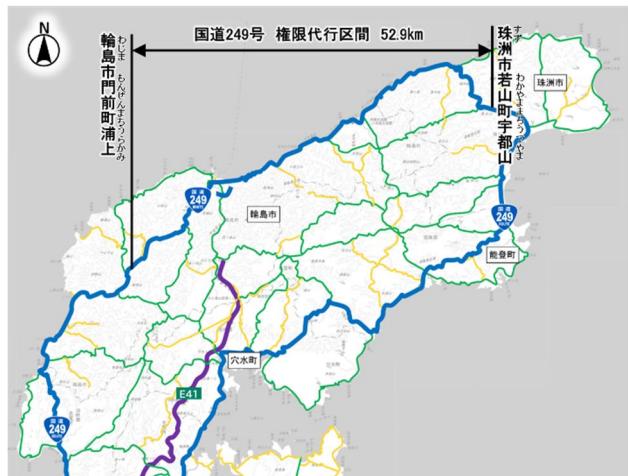
図-2 国道249号権限代行区間52.9kmを示した地図

国道249号の復旧にあたって、道路の大規模な崩落、トンネルや橋梁など、構造物の損傷等が生じていることから、輪島市門前町浦上から珠洲市若山町宇都山の52.9kmの国道249号を権限代行区間（図-2）とした。能登半島の道を繋げるため、国直轄施工による早期の復旧を進めた。権限代行区間とは、県に代わって国が工事を行う県管理区間のことである。

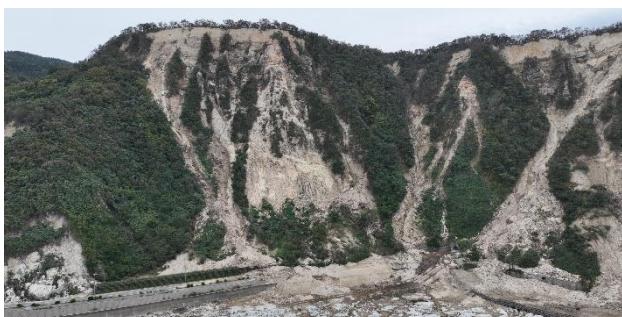
地震による被災内容として、土砂崩落により逢坂トンネル（632m）坑口が塞がれ、仁江・真浦間の通行がで

写真-5 トンネル坑口を土砂が塞いた逢坂工区の写真

きなくなった（写真-5）。2024年内の通行確保に向けて、隆起した海岸や崩土上を活用した工事用道路の整備を同年6月上旬から着手。豪雨災害により、地震による被災箇所の増破は5箇所、新規被災が4箇所確認された。同年12月27日に隆起海岸を活用した緊急復旧道路を整備し、緊急車両等の1車線通行を確保した。本復旧については、崩落土砂の到達範囲を考慮して、隆起海岸の活用ではリスク回避できないため、新トンネルでの復旧計画とする。

崩落が激しく、元のあった国道249号の道路は寸断され、崩落土砂により輪島側のトンネル坑口は、土砂で埋もれてしまった。応急復旧道路の計画では、海を横断しての橋梁案と地震により海が隆起した海岸隆起部を活用した道路の2案があった。設計時に隆起した箇所の地盤の強度を確かめたところ、海岸隆起部の強度は高いことが分かったため、海岸隆起部を活用した道路案を採用した。海上の橋梁案は、早く通行を可能にしてほしいという地元の声に対して、橋梁をつくるのに時間を要することから、棄却した。またトンネル坑口に埋まった土砂を排土する案の検討もあったが、崩落土砂の量が多く、時間を要するため、棄却した。豪雨災害では、被災箇所が確認されたが、隆起海岸部に道路をつくることで、緊急車両等の一車線通行を可能とした（写真-9）。道路の開放により迂回路よりも1時間短縮され、地元の人から交通が便利になったとの声があがつた。だが、波浪といった課題もある。元々は海岸部であり、冬期は波浪が発生し、2024年度は3回の通行止めを実施した。そのため本復旧ルートでは、波浪対策や崩落土砂等を考慮した新トンネルを復旧計画とする。

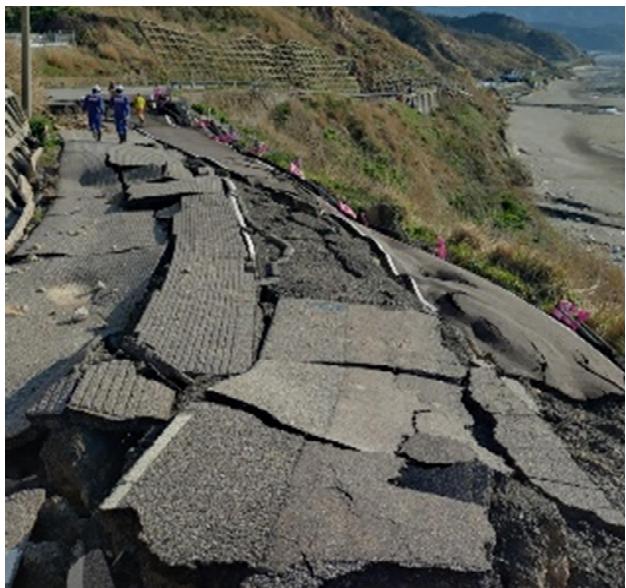
地震による被災内容として、地すべりで道路が破損し、通行が出来なくなった。（写真-6）そこで2024年内の通行確保に向けて、隆起海岸を活用した工事用道路の整備を同年6月上旬から着手。豪雨災害により、地震による被災箇所の増破7箇所、新規被災が5箇所が確認された。同年12月5日に隆起海岸を活用した緊急復旧道路を整備し、緊急車両等の1車線通行を確保した。その後も道路幅員を広げ、待避所を設ける対策等を行い、2025年4月25日一般車両の通行を可能とした。本復旧については、崩落土砂の到達範囲等を考慮して、隆起海岸を活用した新道での計画とする。

写真-6 地震により舗装が破損した大川浜工区の写真

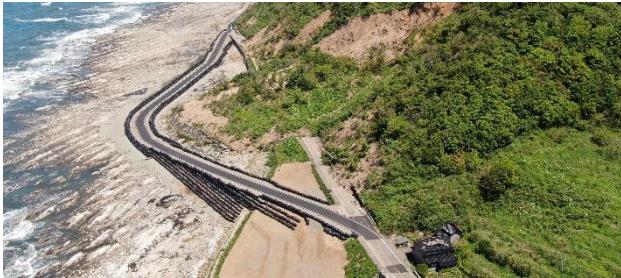
白米千枚田は、世界農業遺産に認定されている。千枚田では、名舟町から集いボランティアで田植えをする地元住民が多くいる。地震により道路は寸断されアクセス道路がなく、県道を1時間半の迂回を余儀なくされた。田植えまでには道路を直してほしいという地元の声を受けて、ゴールデンウィークを目標に応急復旧道路の整備を進め、ゴールデンウィークと田植え前の2024年5月2日に隆起した海岸部を活用した道路で、緊急車両・地元車両のみ通行を確保した。（写真-7）千枚田工区は、能登半島地震から4ヶ月後5工区の中で最初に緊急車両、地元

車両の通行を可能とした工区である。通行が可能になり、迂回路を使って移動していた道は1時間短縮され、30分の通行が可能となった。かつて海の底だった場所を舗装してつくった隆起海岸の道路は、非常に珍しい道路だ。豪雨により一部土砂が流出、堆積され、数日は再度の通行止めを行ったが、早期に土砂の掻き出しを行い、車両の通行を可能とした。同年12月20日には、一般交通の2車線通行を確保した。本復旧については、崩落土砂の到達範囲を考慮して、隆起海岸を活用した新道での計画とする。

写真-7 隆起海岸部を活用した道路の写真

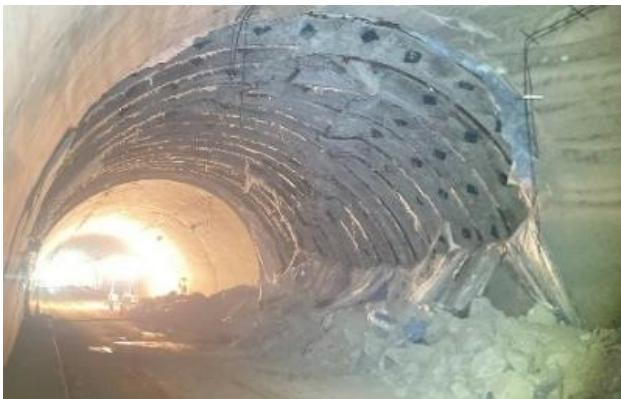
地震による被災内容として、中屋トンネル（1259.5m）の3箇所が大きく被災した。（写真-8）トンネル前後の明かり部については、地すべりや斜面崩壊が多数発生した。

写真-8 トンネル内の被災した箇所写真

中屋トンネルは地震による地山の大きな変形に対して、地層境界沿いの変位が生じ、これに追従出来なかつた覆工コンクリートが崩落した。トンネル前後の明かり部についても、土砂の崩落があり、撤去を行わないと通行出来ない状態であった。そこで一時的に県道と市道を活用した迂回路で交通を確保したが、道が狭く、病院へ行く際は遠回りになるので、早急にトンネルの通行を可能にしてほしいという地元の人の声があがつた。

豪雨災害により、再度土砂が崩落し、地震による被災箇所の増破が9箇所、新規被災が13箇所確認された。被災状況が大きくトンネル内を早期に通行することが困難なため、復旧までの間は、県道・市道を迂回路として利用することとした。豪雨により迂回路は土砂に覆われ一時は通行不能となつたが、道路警戒や新しい仮橋を架設して、2024年12月25日に緊急車両等の1車線通行を確保した。豪雨災害により被災した箇所の復旧を早期に行うため、7本の仮橋を設置し、2025年7月17日に、中屋トンネルを活用した一般交通の2車線通行を確保した。本復旧については、知られざる地すべりのリスクを回避することが困難であるため、中屋トンネル輪島坑口以北は新トンネルと中屋トンネルの活用を組み合わせた復旧計画とする。

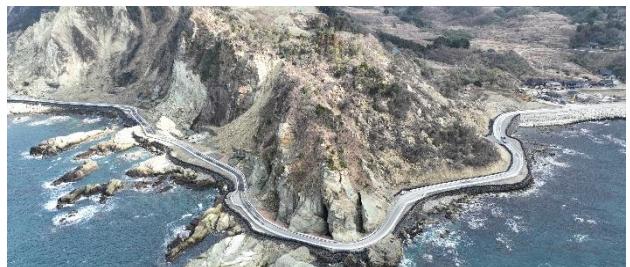
写真-9 逢坂トンネル工区隆起海岸部の道路写真

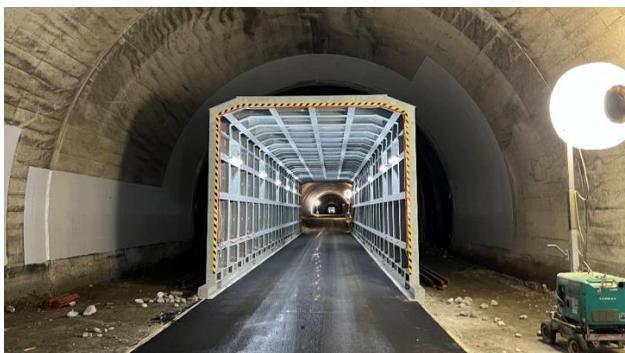
その要望を踏まえ、応急復旧の当初の計画では、トンネル内にプロテクターを設置して、2024年9月25日に一般交通1車線の通行を確保する予定であった。プロテクターを設置することによって、トンネル内に施工スペースが確保でき、トンネルの通行はプロテクターの中に車を安全に走行させながら、トンネル内の補修することが

出来る（写真-10）。交通開放を目前としていたが、豪雨災害により、トンネル内に土砂が流入し、トンネル前後の明かり部は地すべりによって寸断し、道路の通行が全面的に遮断された（写真-11）。また地すべりの発生により、2名の命が奪われた。応急復旧については、元の国道249号の明かり部の被災が大きく、道路の復旧を行うには時間と費用を要するため、早急に方針を変更して仮橋を7橋設置し（写真-12）、交通の確保に向けて取り組んだ結果、豪雨災害から約10ヶ月後に、一般車両の通行を可能とした。

写真-10 トンネル内にプロテクターを設置した写真

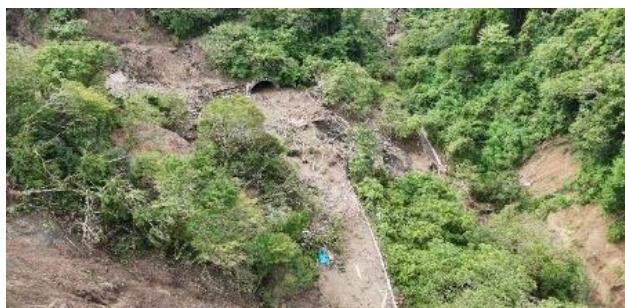
写真-11 豪雨後トンネル内に土砂が流入した写真

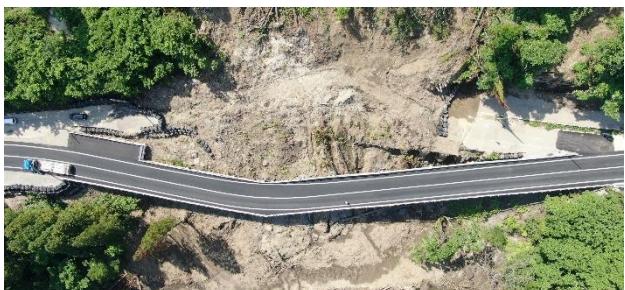
写真-12 応急復旧の仮橋の写真
