流域の主な災害

近年の主な災害

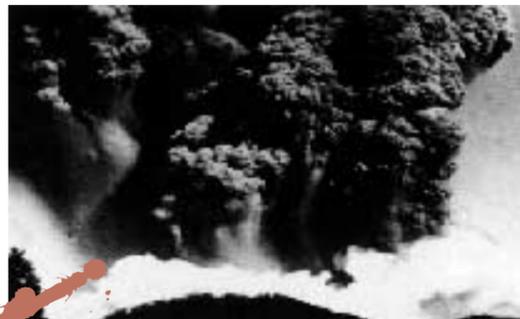
大正 4年 6月
焼岳の大噴火

焼岳が大爆発。崩壊で泥流が発生して梓川を堰止め、決壊、洪水を引き起こしました。上高地の大正池は、このとき流下した土砂が梓川を堰止めて誕生したものです。

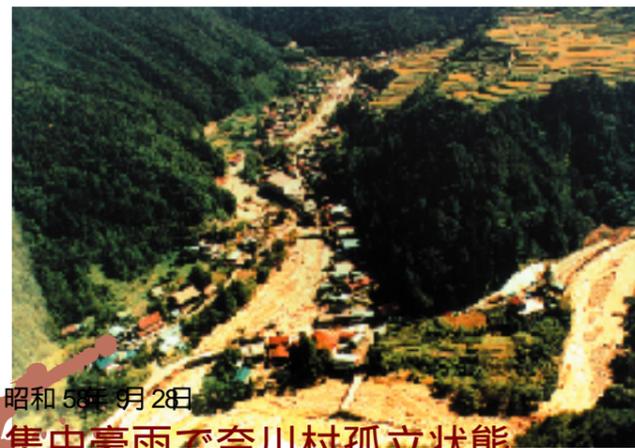
白沢合流点付近、白沢橋

写真は、梓川上流白沢合流点付近の白沢橋です。平成 4年から平成 12年までのわずか 8年の間でも、河床が上昇していることがわかります。

大正 4年の焼岳噴火によって梓川が塞き止められ大正池が出来ると、梓川の土砂流出はいったん分断されることとなり、上流では土砂の堆積が進み、河床の上昇を引き起こすようになりました。

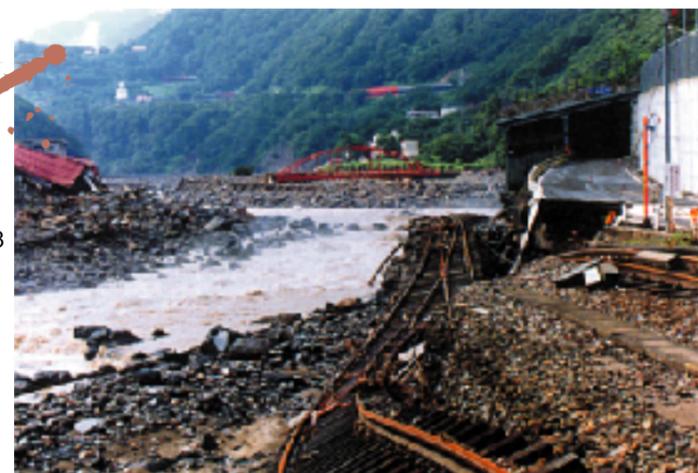
台風 10号の影響で連日降り続いた雨は、最大時間雨量 37、総雨量 289 を記録。上流から流出した崩壊土砂と流木は奈川本川の両岸の堤防を決壊させ、公共施設、住宅等が流失、道路が寸断され村は孤立状態に。被害総額は 5億円に達しました。
