# 松本砂防事務所新庁舎完成

## ◆事業概要

建設地 : 松本市元町1-8-28 敷地面積 : 約2,850㎡  
構造規模 : 鉄筋コンクリート造2階建 延べ面積 約1,850㎡  
工期 : 平成15年8月 ~ 平成17年12月（外構工事はH18.3まで）

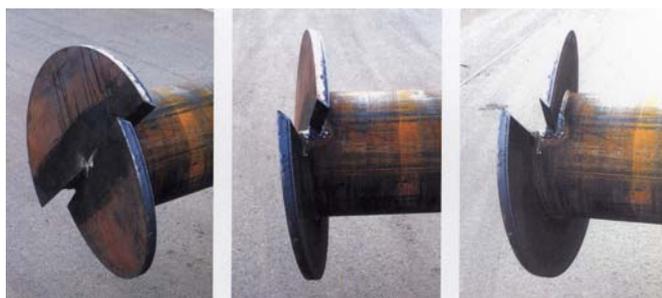
### つばさ杭の先端翼

### つばさ杭(先端翼付き回転貫入鋼管杭)

砂質・砂礫地盤に適用され、鉛直支持力が大きく経済設計でき、低騒音・低振動、無排土で施工可能。

床面積は標準的計画面積 2,680m<sup>2</sup> 対し、機能の共有化や電子システムの活用により改築実施面積 1,850m<sup>2</sup> としたこと、基礎工法では従来の中掘工法からつばさ杭工法としたこと、残存型枠の使用などにより工事費で約 3 割縮減。

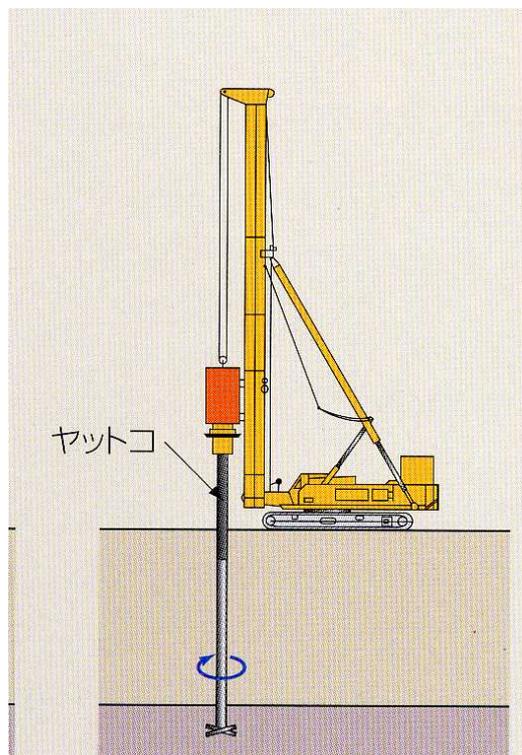
### つばさ杭の施工概要図

(3点支持式)
