「姫川水系松川での白濁の原因と影響範囲について」 ～国土交通省松本砂防事務所と白馬村が合同ヘリコプター調査を実施しました～

松川上流ヘリコプター調査(令和2年5月15日実施)

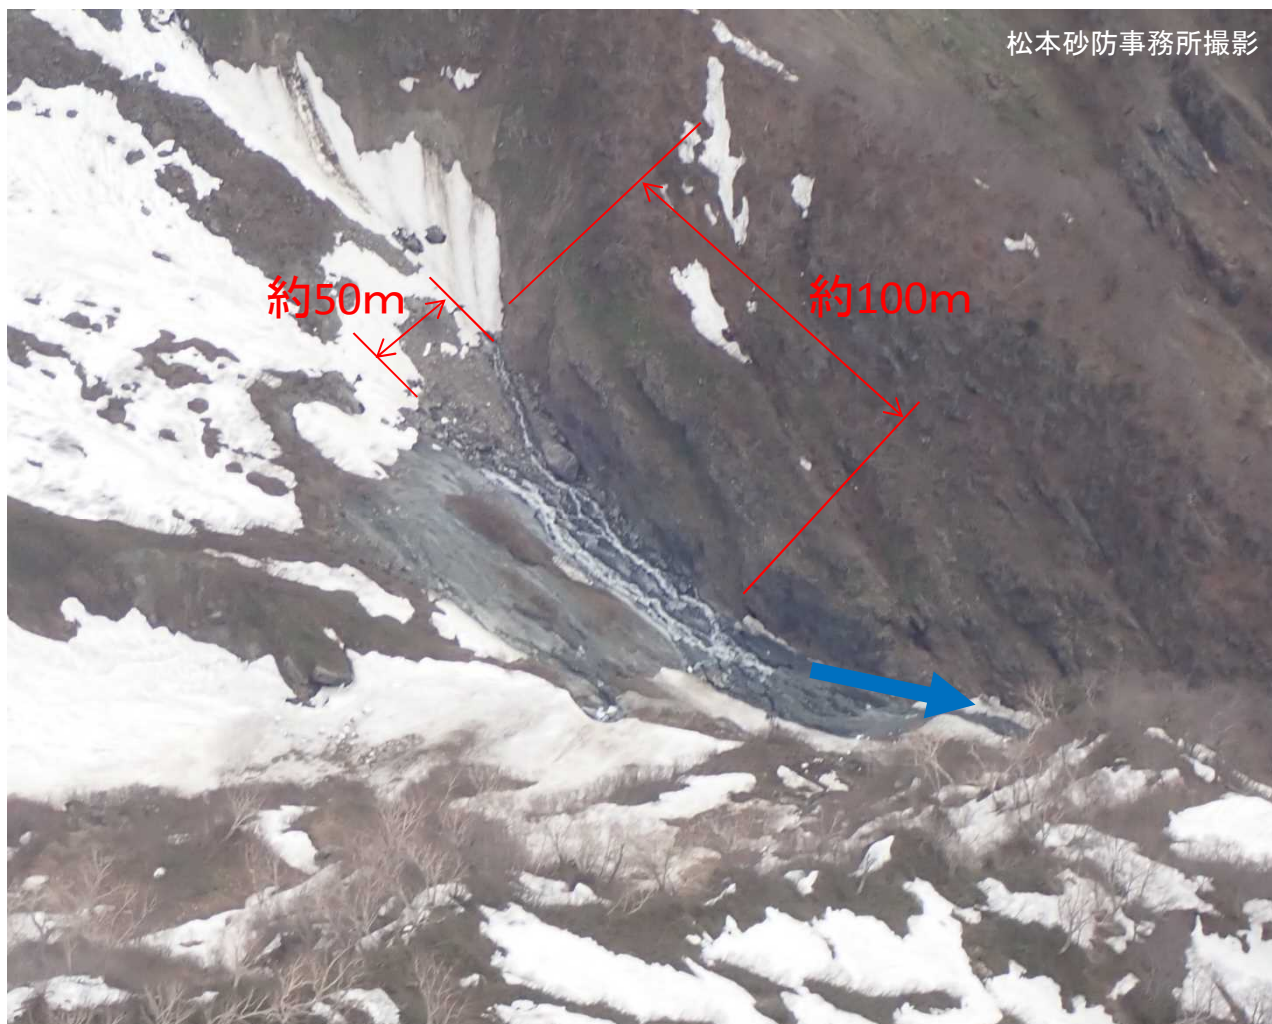
写真-1 湯ノ入沢源頭部(崩壊地の状況)

- ① 松川南股入沢の支川である湯ノ入沢より白濁水が南股入沢へ流れ込んでいることを確認。
- ② 湯ノ入沢の中流部(標高約1,500m付近)において、幅約50m、長さ約100mの斜面崩壊を確認。また白濁水の発生源がこの付近であるとみられることを確認。
- ③ 湯ノ入沢とその周辺では大規模な崩壊や河道閉塞、またその兆候は確認されなかった。
- ④ 白濁水の影響は姫川河口まで到達していることを確認。

今回、白濁の原因と考えられる湯ノ入沢の斜面崩壊地とその周辺は、今後すぐに大規模な斜面崩壊や土砂災害につながる可能性は低いと考えていますが、降雨水、融雪水や渓流水による浸食の進行等が考えられるため、状況の変化を注視していきます。
