1	表題(課題)名	仮設の小屋を利用した1種ケレン(乾式ブラスト)施工	
2	工事(業務)名	R2・3片貝橋塗替塗装工事	
3	受注者名	平川塗装株式会社	
4	工期	令和3年4月20日～令和3年12月20日	
5	担当技術者(立場)名	現場代理人	(かとう まさき) 加藤 正樹
6	担当主任監督(調査)員	新発田維持出張所長	
7	課題区分名	⑤ 施工管理	
8	工事(業務)概要	岩船郡関川村片貝地先、国道113号線片貝橋(A1～P1)の塗替塗装を施工した。	
9	【施工における 課題・問題点 等】		
	<p>本工事は1種ケレン(乾式ブラスト工法)にて施工する工事ある。1種ケレンでは施工機械(ブラスト機・空気圧縮機等)及び研削材を風雨から守り保管するヤードを現場近くに確保する必要があったが困難であった。</p> <p>ブラスト機及び研削材を雨等で湿った状態で使用すると機械の中やホースの中で研削材が詰まってしまう作業性の低下が懸念される。また、湿った状態の研削材を鋼材面に打ち付けると水分により鋼材面が発錆し再ブラスト作業の必要が懸念された。</p> <p>上記のことから本工事では据付けヤードの確保及び資機材トラブル及び再ブラスト作業により作業工程に影響が出ないための施工管理が課題となった。</p>		
10	【実施内容】		
	<ul style="list-style-type: none"> <li>研削材を風雨から守るため現場事務所敷地内に保管庫を設置しました。(写真-1・2)</li> </ul>

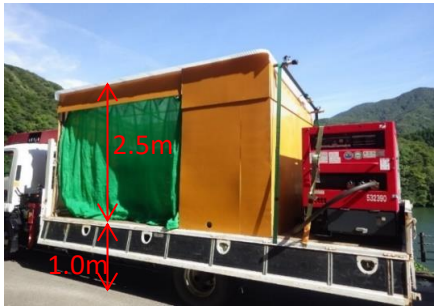
- 作業開始時に現場事務所から現場（移動距離約3km）へトラックにて移動し、作業終了時はトラックを現場事務所敷地内へ移動する必要があるため、移動時の安全を考慮し車両の高さを3.8m以下となるよう計画しました。

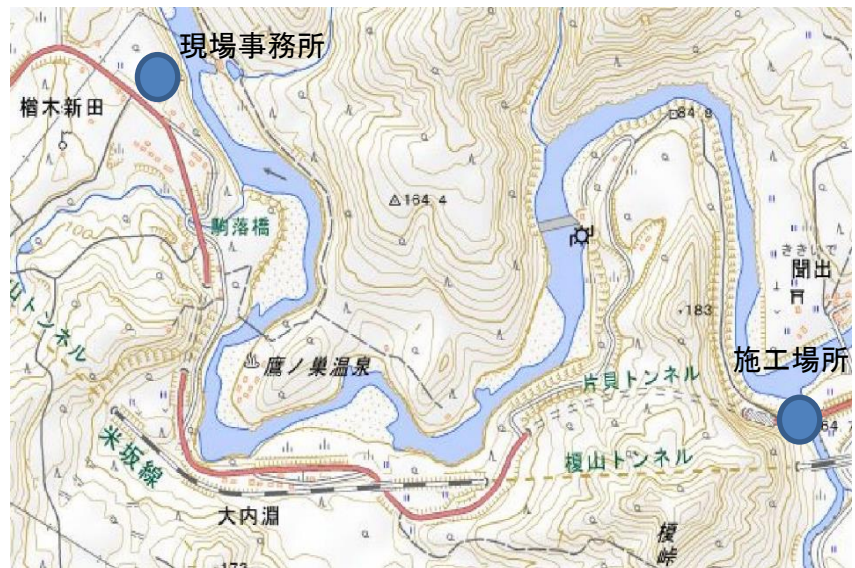
- 作業車の駐車場所は関川村役場と協議し片貝トンネル脇の村道に駐車しました。

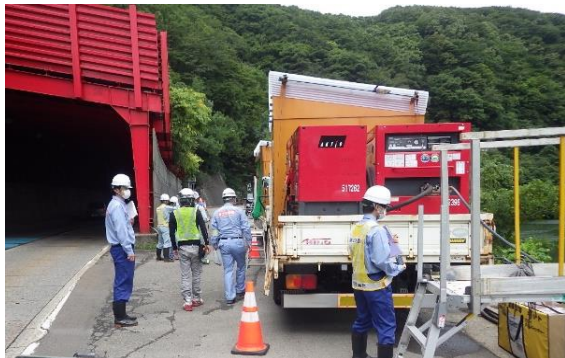
現場据え付け状況

- 小ロットでの研削材発注では運搬費等割高となります。20t程度保管可能な保管庫を設置した事で大ロット（10トン以上）で発注できコストが抑えられました。
- 移動式とする事で夜間は現場事務所敷地に置くことができ、防犯上でも安心出来ました。
- 乾燥した状態で研削材を撃ち付けることができ、発錆もなく品質向上にも繋がりました。
