(様式—1) 新潟国道事務所 技術研究発表会 (令和6年度)

1	表題(課題)名	地盤改良工(固結工)におけるICT活用について	
2	工事(業務)名	国道49号 横越地区付替道路工事	
3	受注者名	株式会社 加賀田組	
4	工期	令和6年6月7日 ~ 令和7年3月19日	
5	担当技術者(立場)名	現場代理人	(いしづか りょうま) 石塚 稜真
6	担当主任監督(調査)員	専門調査官	
7	課題区分名	①ICT (_____)	
8	工事(業務)概要	国道49号横雲バイパスにおいて地盤改良、付替道路の造成を行う。	
9	【施工における 課題・問題点 等】		
	<p>本工事は国道49号横雲バイパスと新潟中央環状道路を立体交差する箇所において、上り線の地盤改良と付替道路を造成する工事である。作業工程としては、将来のバイパス本線の盛土部の地盤改良工、表層改良、そして付替道路の路体・路床盛土及びそれに付随する排水構造物工、舗装工の順に施工を行いますが、修正設計によって工種が増えたことにより工程が圧迫され、決められた工期内に施工を終わらせるためには、少しでも各作業間の測量、出来形計測業務による工事の中断等を無くし、円滑に進捗させるために業務の効率化及び省力化を図り、現場の生産性を上げる必要があった。</p>		
10	【実施内容】		
	<p>課題点を解決するため地盤改良工(固結工)において、①施工管理システム「epo-Live」と②杭芯位置管理システム「Picture Navi」をICT技術として活用した。</p> <p>①施工管理システム「epo-Live」は施工管理内容を遠隔でリアルタイムでモニターに表示し閲覧することができる為、各計器によって測定された施工データ(深度・速度・電流値・流量)をデジタルチャートグラフによって容易に確認することができ、施工中の流量不足や速度超過などが発生した場合にも、警告表示を行いヒューマンエラーの防止にも役立った。攪拌翼図とグラフを用いたアニメーション表示により、動画的に施工状況を容易に把握する事が出来た。</p> <p>②杭芯位置管理システム「Picture Navi」は設計図面より座標を取り込み、GNSSの位置情報を活用し、モニターに図面とリンクして杭芯が表示され、容易な作業で杭芯管理ができるシステムで、現場とモニターで座標を確認しながら誤打設のないように杭芯セットを行い、また図面に施工位置を記録することができ、出来形、出来高の進捗確認を行った。</p>

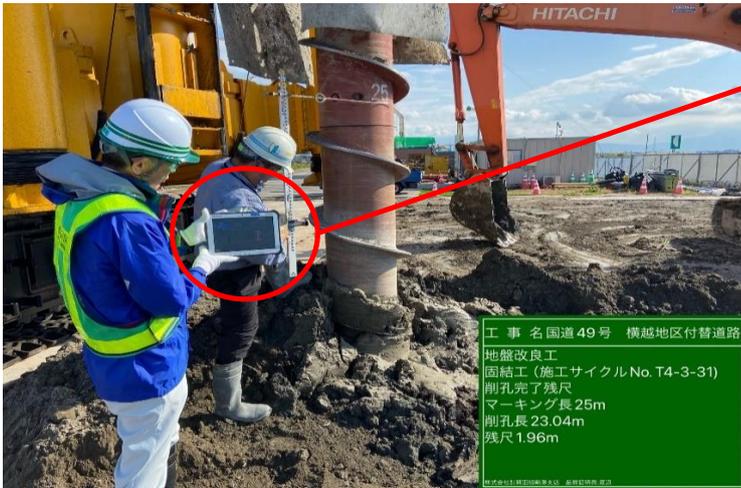
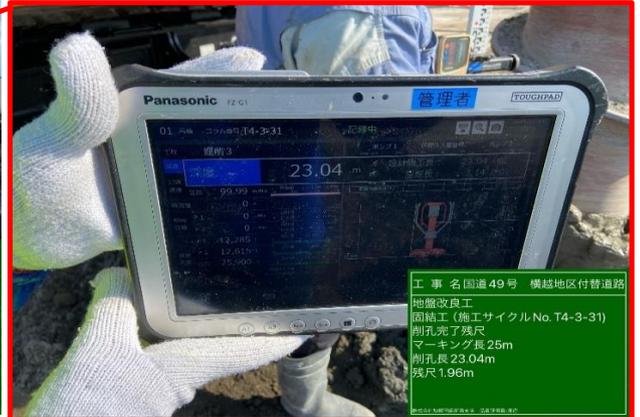
①施工管理システム「epo-Live」

施工状況のリアルタイム確認状況

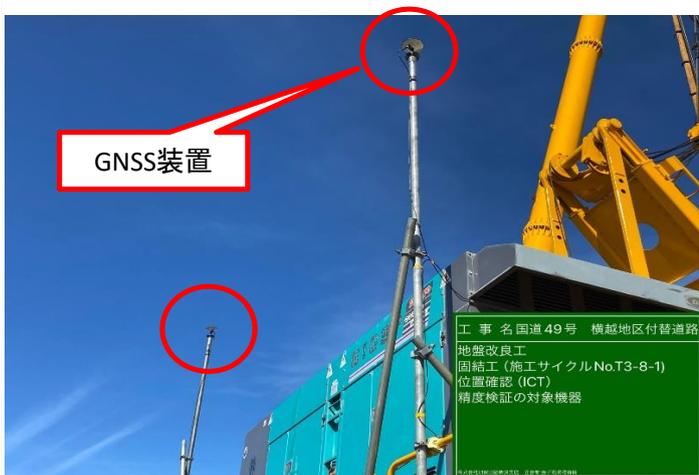
②杭芯位置管理システム「Picture Navi」

GNSS装置取り付け箇所

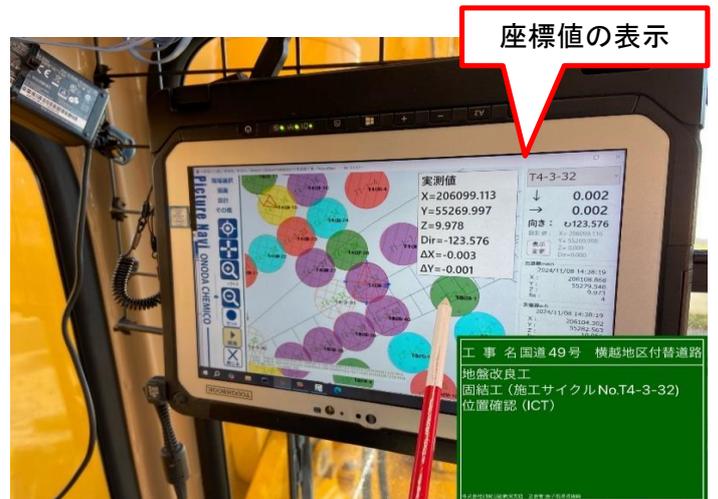
杭芯位置の確認
