令和6年能登半島地震及び令和6年9月豪雨災害からの  
復旧状況と今後の見通し

～令和7年の本格的な出水期を前にした復旧状況～

能登復興事務所では、令和6年能登半島地震及び同年9月20日からの大雨により甚大な被害が発生した河川等において、国直轄及び権限代行により復旧工事を進めています。

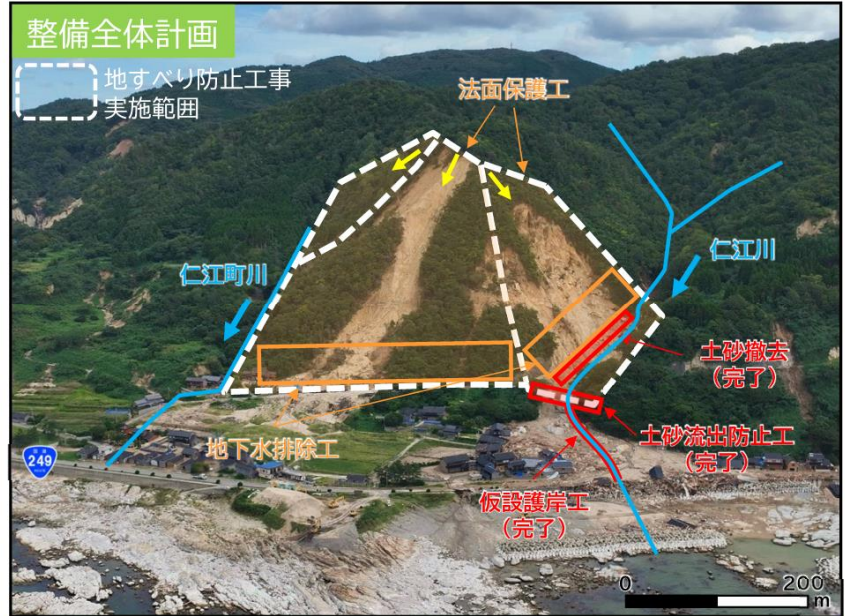
仁江地区では、地震で発生した地すべり及び大雨で発生した土砂流出に対し、応急的な対策として土砂流出防止工等の整備を実施。引き続き、地すべりによる人家、国道249号等の被害防止のため、恒久的な対策としてアンカー工等の整備を予定。

土砂流出防止工の整備状況

## 【恒久対策の計画施設】

地下水排除工、法面保護工、アンカー工 等

- ・抑制工: 地すべりの原因となる地下水や地形を低減あるいは除去し、地すべりを緩和又は安定化する工法(例: 地下水排除工、排土工 等)
- ・抑止工: 構造物により地すべりを安定化する工法(例: アンカー工、杭工 等)

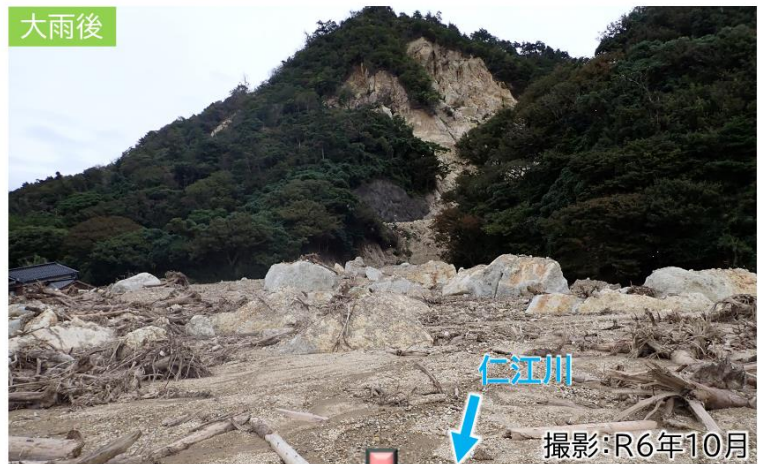
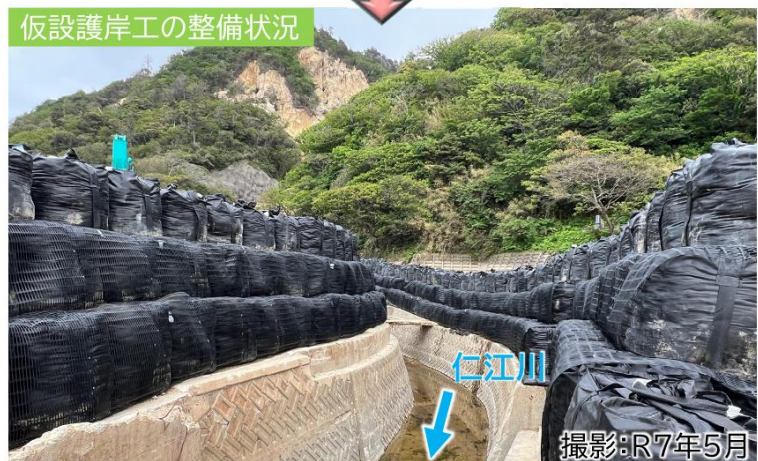
撮影: R6年10月

撮影: R7年5月
