震災から約3年、逢坂トンネルが待望の再開通

- 令和6年能登半島地震で被災した逢坂トンネルについて、令和8年9月18日（金）13時に通行が可能になります。
- 現在利用している海岸部の緊急復旧道路は、交通切り替え後に通行止めにします。
- なお、令和9年春以降、工事状況により再び逢坂トンネルを一時通行止めにして、緊急復旧道路に交通切り替えを行う可能性があります。

# 国道249号 逢坂トンネル復旧状況

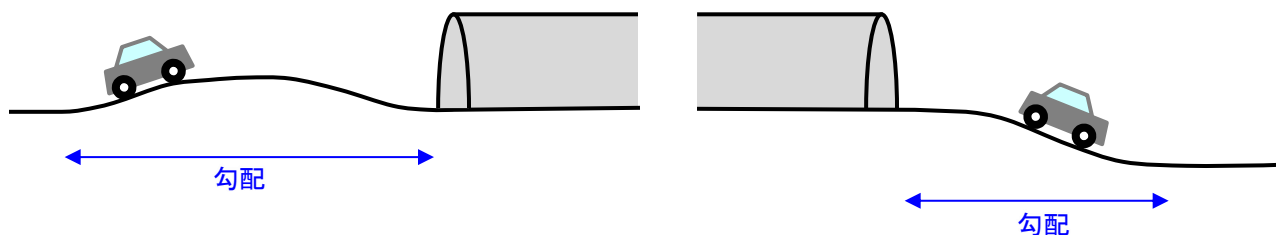
縦断図(イメージ)

逢坂トンネル(L=632m)

○トンネル出入り口付近は、カーブや勾配があります。通行の際はスピードを控えめに、対向車などにご注意ください。

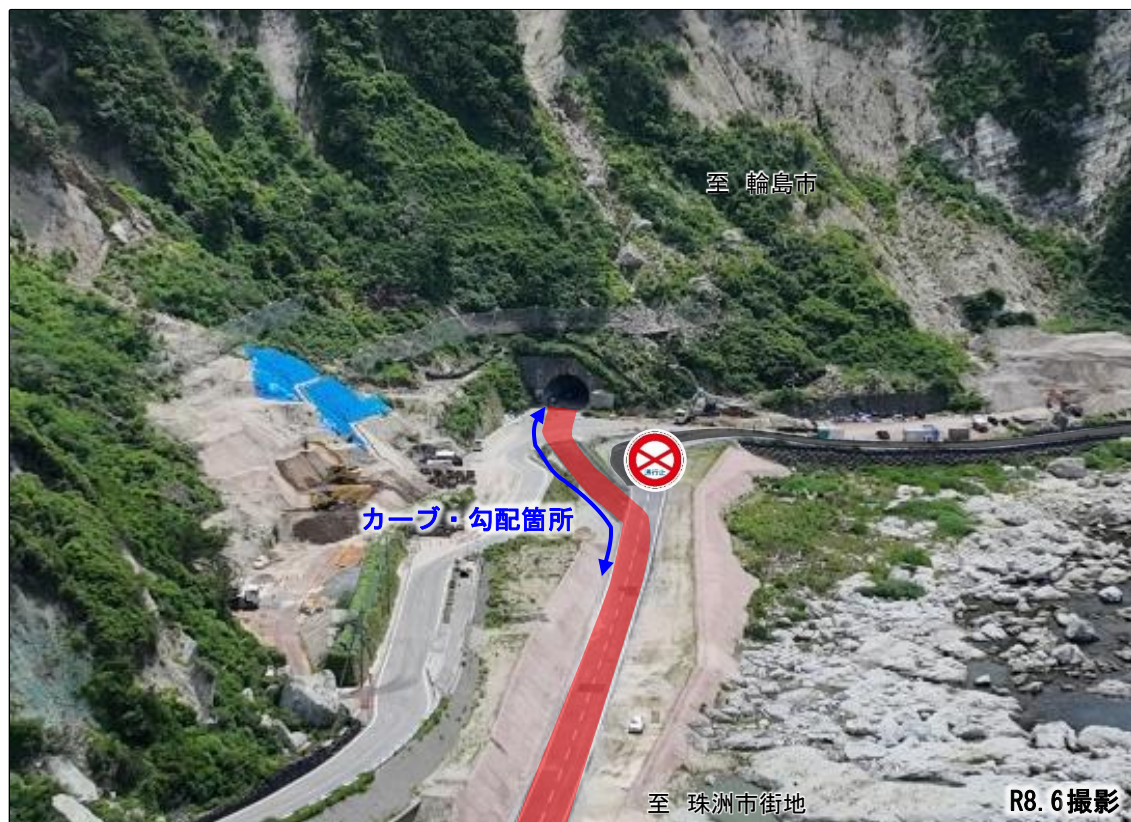
逢坂トンネル珠洲市街地側坑口部

■ : 9月18日13時  
からの通行ルート  
■ : 通行止

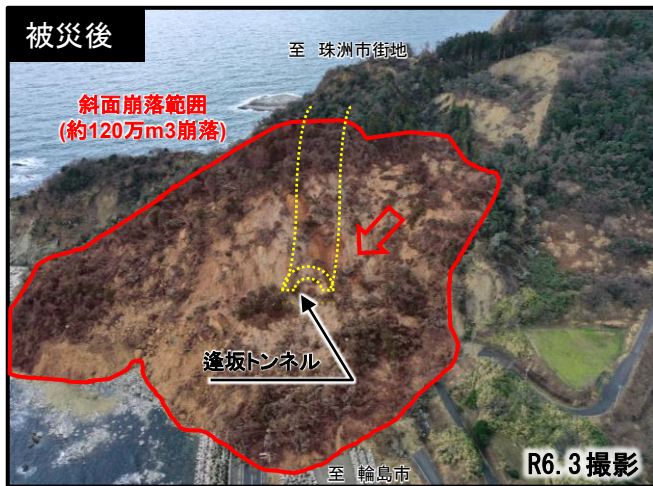
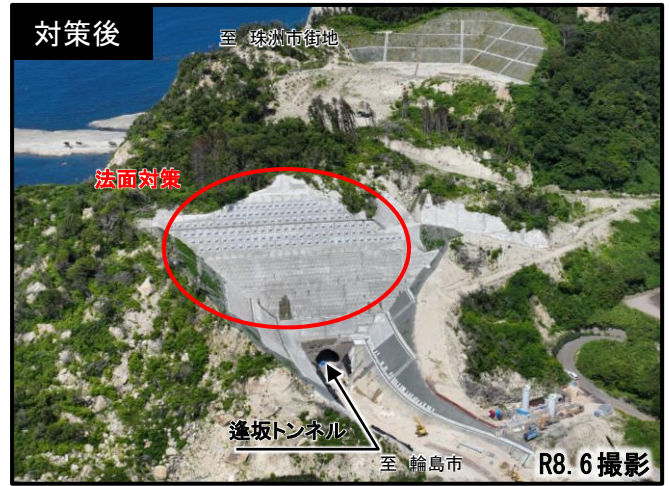
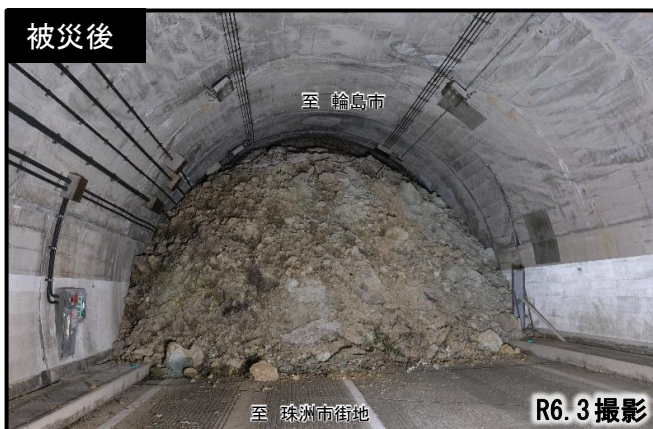
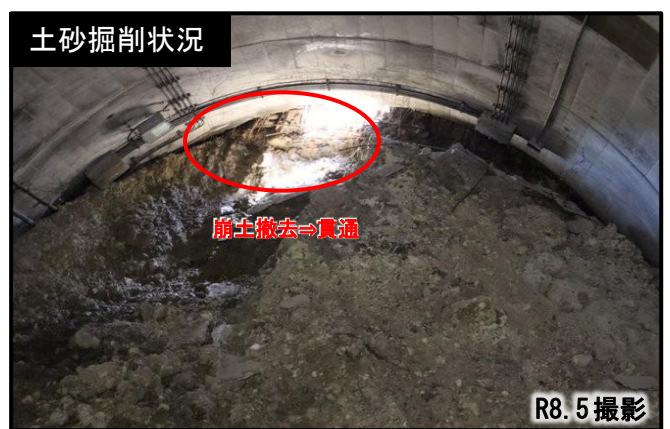
## 輪島市側坑口付近

- 令和6年能登半島地震により輪島市側坑口上部の斜面崩落が発生しトンネル坑口が完全に閉塞
- 大規模崩落した輪島側坑口については、アンカー工等による法面对策を実施

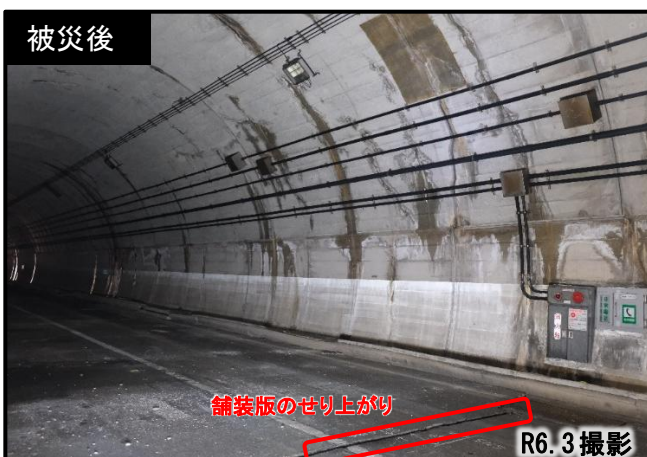
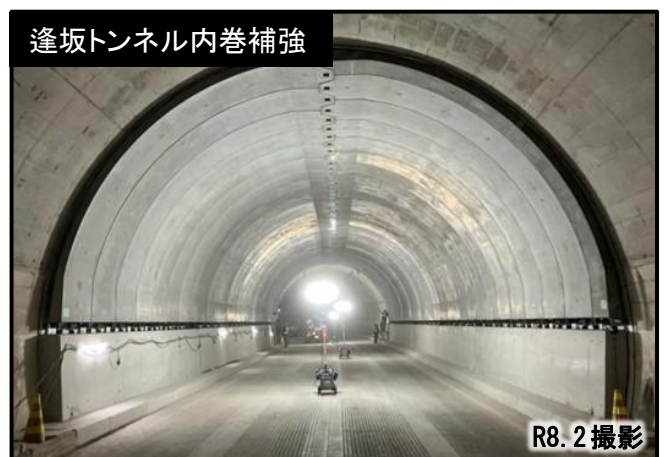
## 逢坂トンネル内

- トンネル内部は、一部の覆工コンクリートにひび割れ、舗装版のせり上がり等が発生
- 内巻補強等により補修・補強を実施
