## 復旧完了 神通川堤防一部欠損箇所

神通川水系神通川 富山市葛原地先<sup>つづはら</sup>（大沢野大橋上流左岸22.4km～22.5km）

# 神通川水系神通川 富山市葛原地先 緊急復旧工事

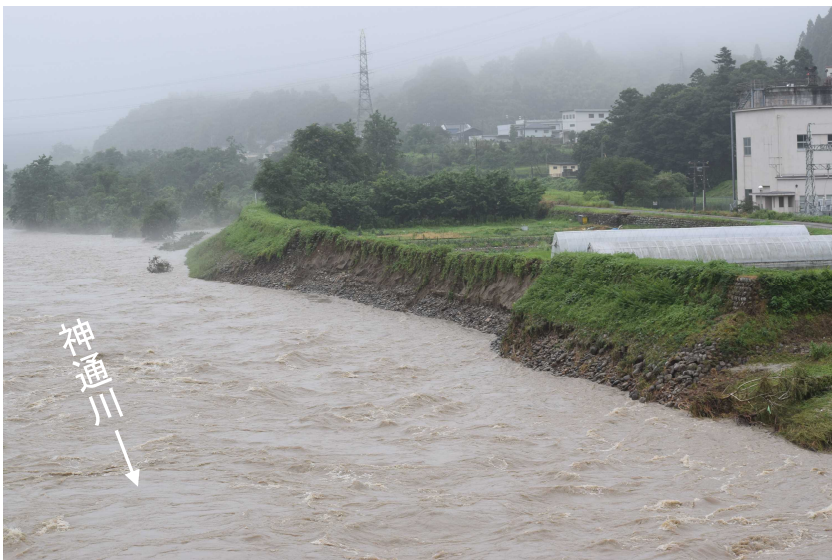
平成30年7月豪雨により出水のあった神通川水系神通川では、富山市葛原地先<sup>つづはら</sup>（大沢野大橋上流左岸）において、堤防断面が欠損したため、次の出水に備え、緊急復旧工事を実施していました。

被災状況（平成30年7月6日 11時00分）

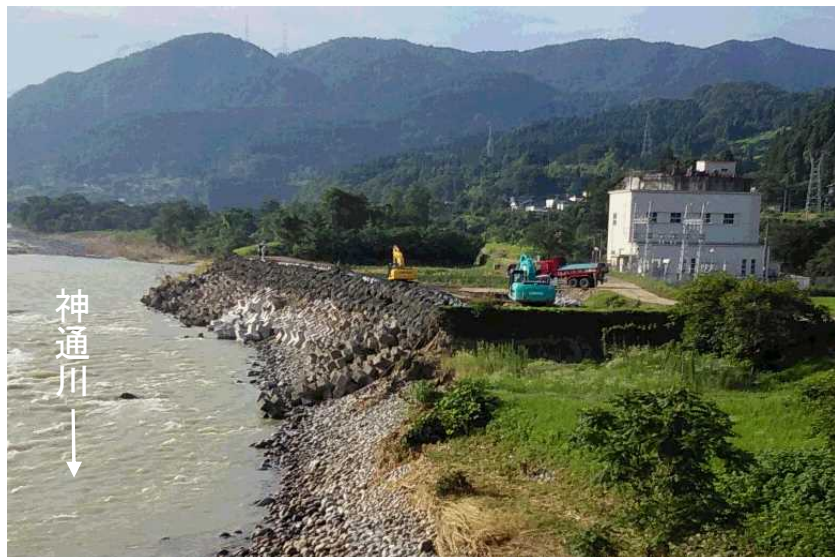
復旧状況（平成30年7月11日 7時00分）

| 根固めブロック投入 | 432個 |
| 袋詰玉石投入 | 333個 |
| 堤防復旧盛土 | 2,200m <sup>3</sup> |

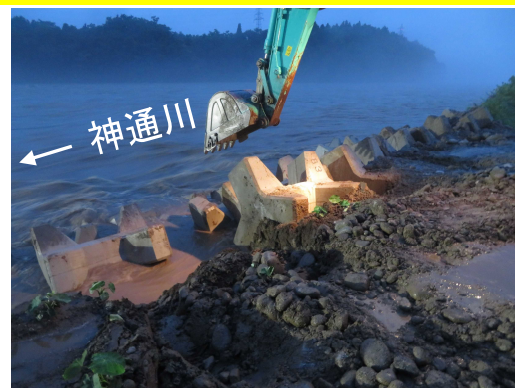
ブロック投入状況（平成30年7月7日 19時頃）

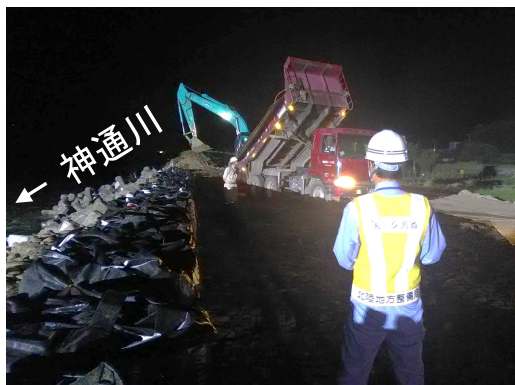
堤防復旧盛土施工状況（平成30年7月9日 21時頃）

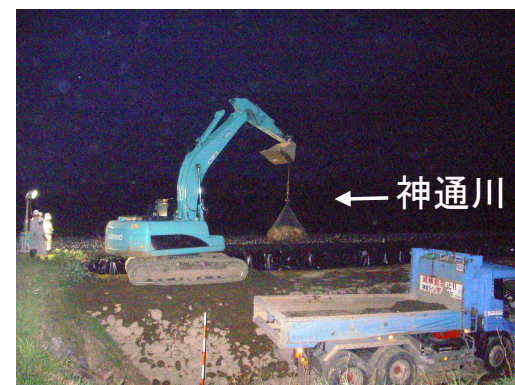
袋詰玉石設置状況（平成30年7月10日 20時頃）
