令和元年12月26日
 信濃川水系緊急治水対策会議(千曲川)
 信濃川水系緊急治水対策会議(信濃川中流)

**令和元年10月台風第19号豪雨水害を踏まえた
 「信濃川水系緊急治水対策プロジェクト【中間とりまとめ】」を発表します。
 ～関係機関が連携し、逃げ遅れゼロと社会経済被害の最小化を目指す～**

令和元年10月台風第19号の主な被害状況（信濃川水系千曲川）

令和元年10月台風第19号の主な被害状況（信濃川水系信濃川中流）

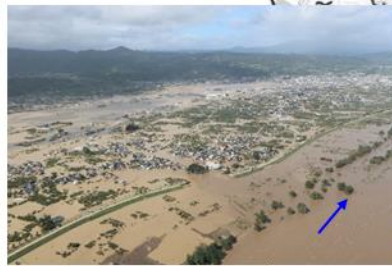
堤防決壊左岸 57.5k付近
長野市の浸水状況

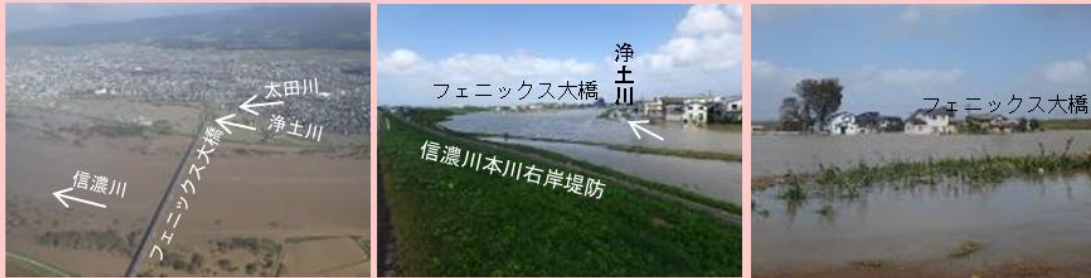
新潟県長岡市今井 地先【浄土川:太田川(県管理区間)合流点付近】

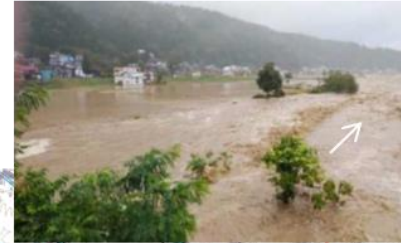
新潟県中魚沼郡津南町
外丸 地先(県管理区間)

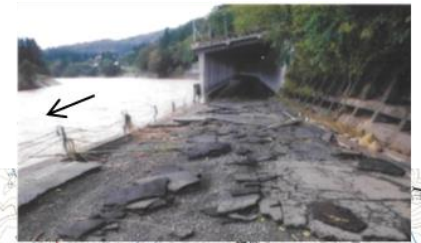
新潟県中魚沼郡津南町
上郷寺石 地先(県管理区間)

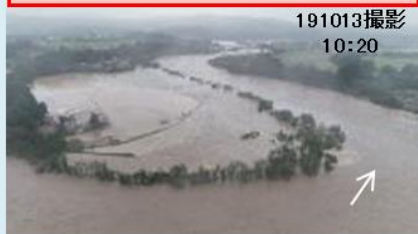
新潟県小千谷市塩殿 地先

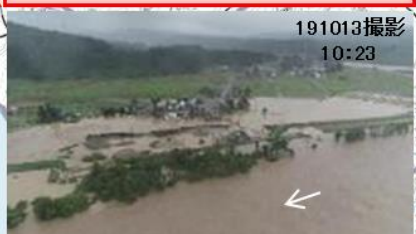
新潟県小千谷市川井 地先

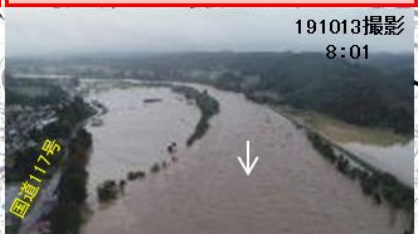
新潟県小千谷市岩沢 地先
