# うらさ 国道17号 浦佐バイパス 開通後の交通状況と整備効果

令和3年12月11日に部分開通した国道17号浦佐バイパスの、開通6ヵ月後の交通状況と整備効果をお知らせします。今後も引き続き、調査・分析を行ない、お知らせして参ります。

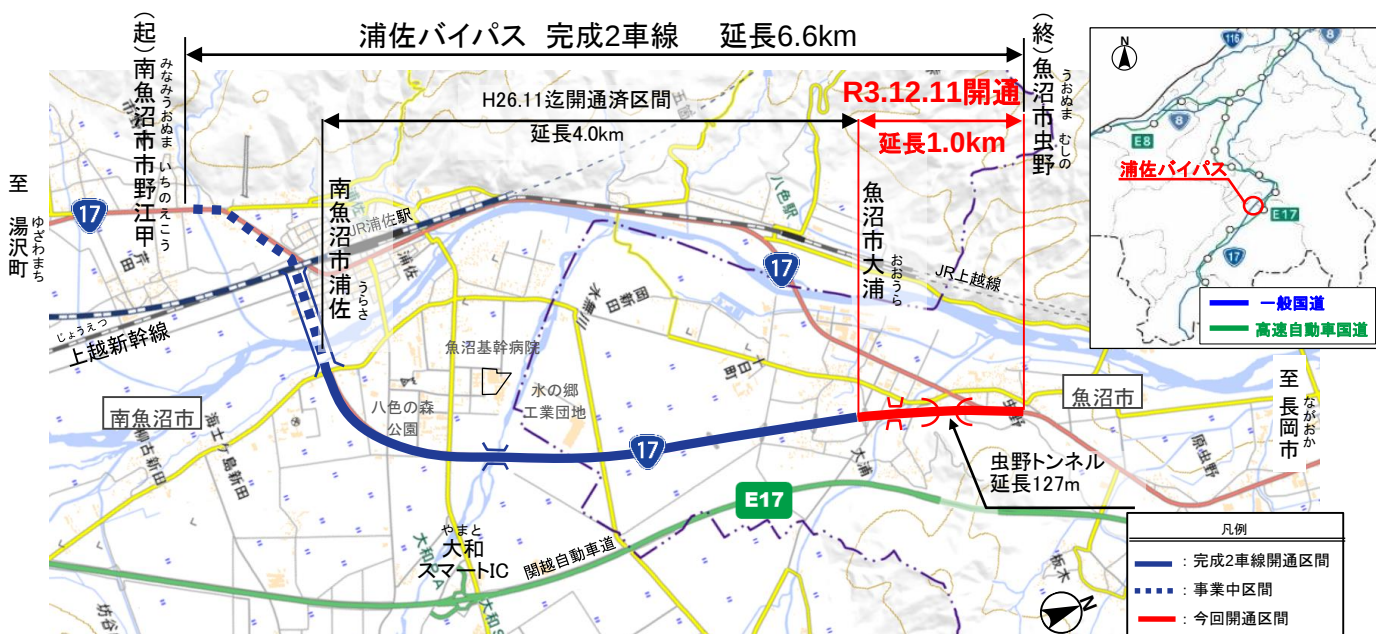
- ①開通区間の交通量は、約4,700台/日となり、現道交通量が約3割(約3,700台)減少
- ②冬期交通の安全性・信頼性が向上

- ▶ 開通区間の交通量は、約4,700台/日となり、現道の交通量が約3割(約3,700台)減少しました。
- ▶ 既開通区間(B-B断面)は、並行する市道の交通量が約3割(約900台)減少し、バイパスの交通量が約1.5倍(約1,400台)増加しました。

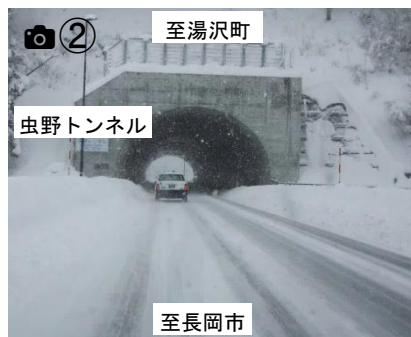
雪を堆雪する十分な路肩を有する浦佐バイパス  
[令和4年2月27日]

- ▶ 現道区間には、雪を堆雪する十分な路肩を確保できない除雪困難区間が存在しています。
- ▶ 積雪時には、交通規制を伴う運搬排雪作業が必要であり、冬期交通の障害となっています。
- ▶ 十分な路肩を確保した浦佐バイパスの部分開通により、冬期交通の安全性・信頼性が向上するとともに、現道区間の運搬排雪作業に伴う交通渋滞が緩和されました。
