国道8号 上新田南交差点の事故対策工事が完了

長岡国道事務所では、事故多発による「事故危険区間※」の対策を進めています。この度、新潟県見附市みつけの上新田南交差点において実施していた事故対策事業が完了することとなりましたので、お知らせします。

- 運用開始日時: 令和4年9月13日(火) 15時～
- 事故対策内容: 右折車線の延伸、左折車線の設置(詳細は別紙参照)

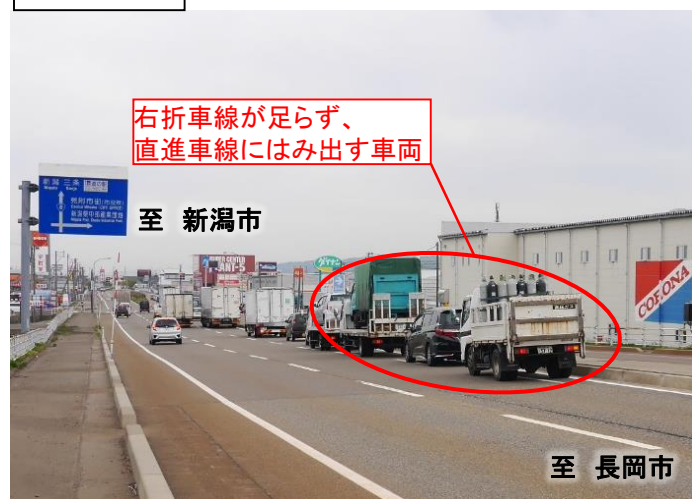
対策前

- ・ 国道8号上新田南交差点の、長岡市から新潟市へ向かう車線において、下り勾配のため速度超過を誘発しやすい区間となっており、直進左折車線では左折車の減速に間に合わず、追突事故が発生しております。
- ・ また、右折車線では、右折車線が足りず、直進車線へ車両がはみ出す状況も確認されており、「事故危険区間」として登録されています。
- ・ 上記を解消するため、交差点改良として「右折車線の延伸」と「左折車線の設置」を行いました。
